## Unsere Kirche wird neu verkabelt!

## Sind unsere Emporen wirklich tragfähig?

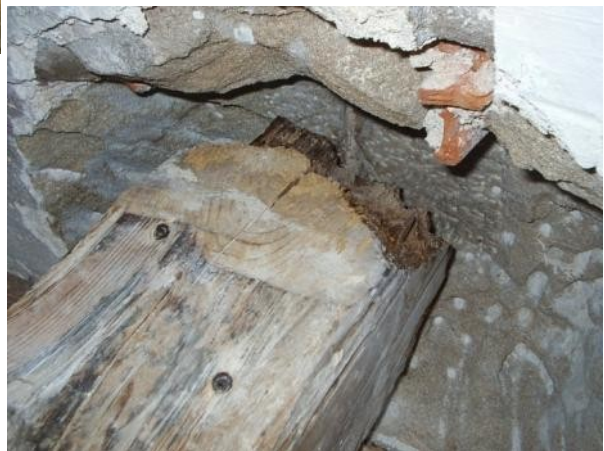
Große Erleichterung: Nur einige wenige Balken an der Westseite waren angefault, der Rest aber trocken und in Ordnung!

Die nicht mehr tragfähigen Teile wurden abgesägt.

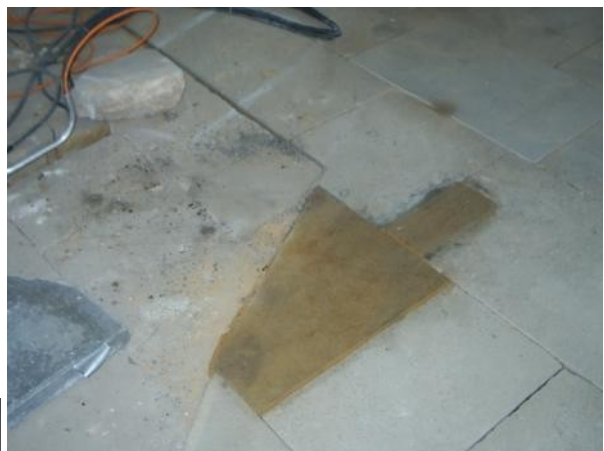
An manchen Stellen hatte man bei der letzten Renovierung schadhafte Ecken nur mit Mörtel ersetzt. Der war beim Herausnehmen und wieder Einsetzen zerbrochen. Diesmal wird mit echtem Sandstein ausgebessert.

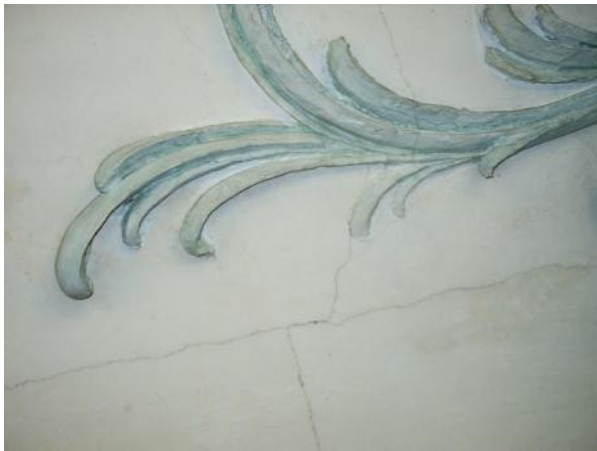
Die Schäden an der kostbaren Stuckdecke unserer Kirche sind aus der Nähe deutlich erkennbar: Risse, die quer durch die Fläche laufen und auch den Stuck beschädigen.

Zum anderen ist der Stuck stark verschmutzt. Besonders an den Furchen hat sich eine Dreckschicht gebildet. Wer hätte auch in den letzten 50 Jahren hier abstauben sollen?

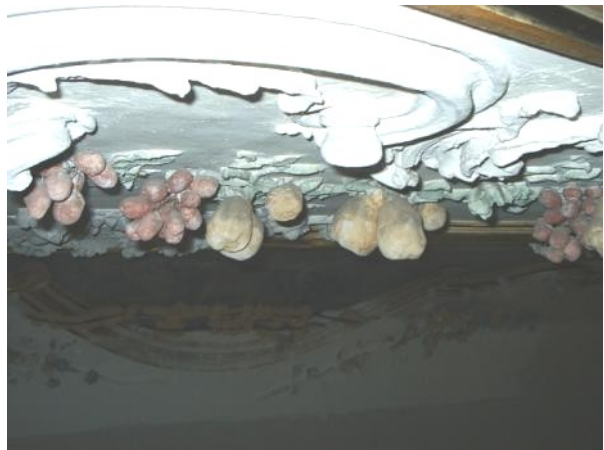
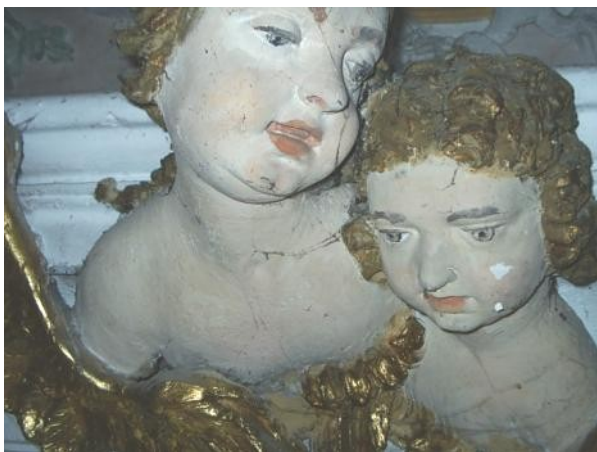
Dieses Engelspaar schaut unter den vielen Spinnweben ganz traurig hervor. Außerdem sind Farbschichten abgeplatzt. Insgesamt also eine Menge zu tun. Immerhin umfasst die ganze Stuckdecke über 500 qm.

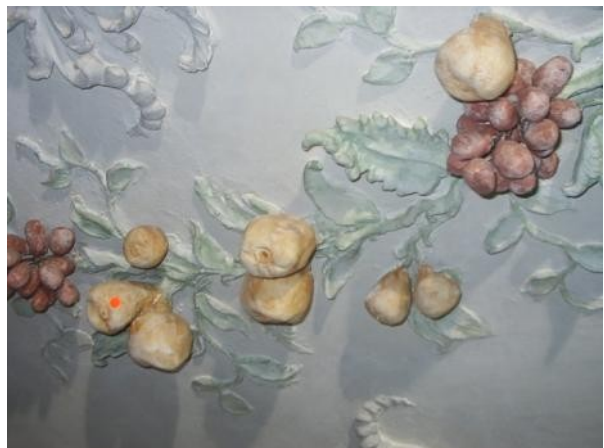
Und auch in den Flächen sind die Risse wieder geschlossen und verfugt. Stuckelemente mit einem roten Punkt, wie die Birne im Bild, brauchen noch eine extra Behandlung. Möglicherweise ist der Draht, an dem sie hängt, nicht mehr stabil.

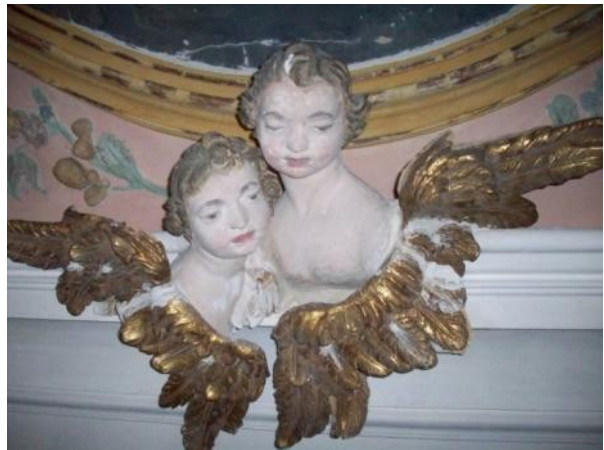
Die Nahaufnahme zeigt, dass im Brustbereich auch noch ein ganzes Stück fehlt.

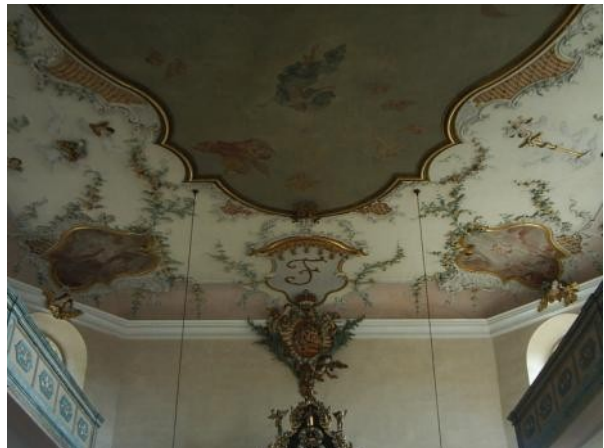
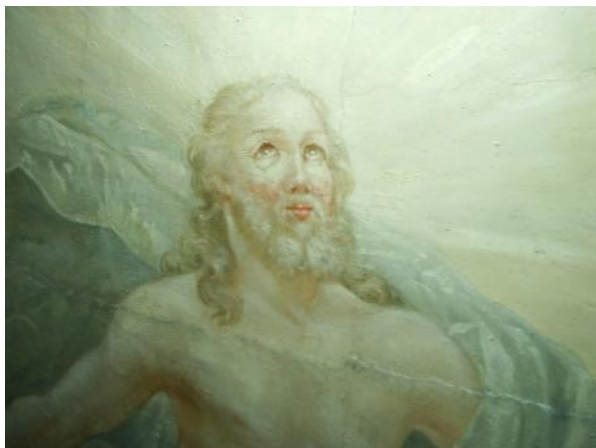
Außerdem hatten starke Risse – verursacht durch Bewegungen der Deckenschalung – die Malerei beeinträchtigt. Es handelt sich dabei um Ölmalerei auf der mehr oder weniger glatten Putzfläche.

Die Restaurierungsarbeiten begannen nun damit, dass die dunkelgraue Farbschicht entfernt wurde, mit der der Himmel 1958 zugemalt wurde. Dazu streicht der Restaurator hier einen Teil des Himmels mit einem speziellen Gel ein.

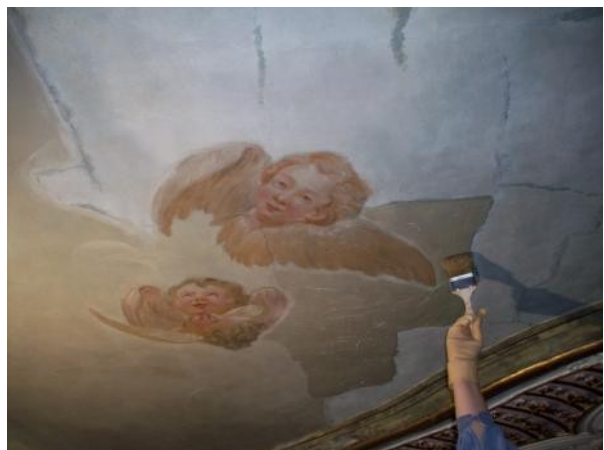
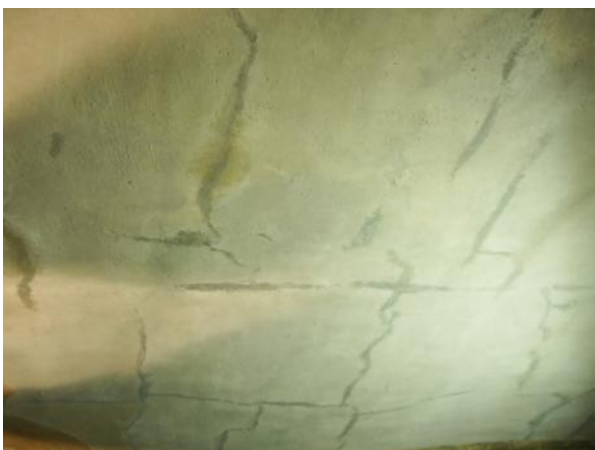
Bei diesen Freilegungsarbeiten kommt allerdings nicht nur ein deutlich hellerer Himmel zum Vorschein, sondern auch alte Verkittungen von Rissen.

Jetzt wurde auch klar, warum die Restauratoren 1958 so tief in den grauen Farbtopf gegriffen hatten: Sie brauchten auf diese Weise nicht jede Kittung einzeln zu retuschieren, sondern konnten alles großflächig zumalen.

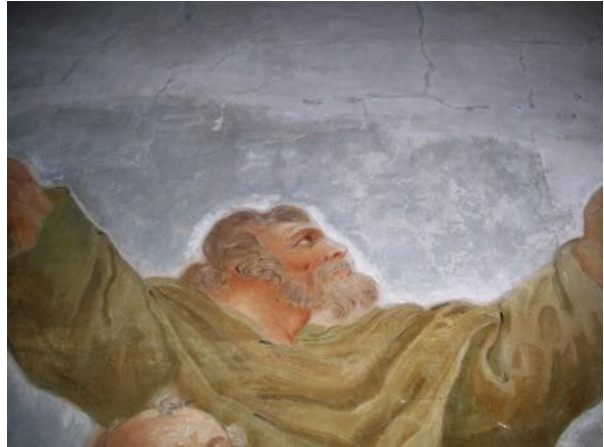
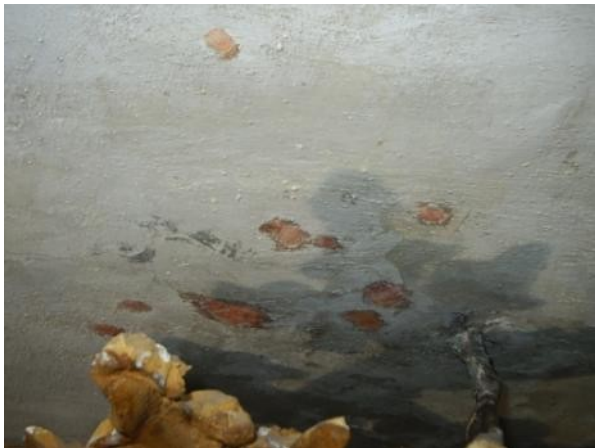
Die spannende Frage war auch: Was verbarg sich hinter grauen Flächen, wie hier zwischen den Armen des Apostels, die nach der Reinigung zu Tage traten? Die originale Farbschicht ...

... oder schadhafte Stellen, die man zugedeckt hatte? Hier sind solche Schäden zu erkennen. Aber bei den meisten dieser Flächen stellte sich heraus, dass sich darunter eine intakte Farbschicht verbarg. Bei früheren Kirchenrenovierungen gelang es offenbar nicht, den Kerzenruß zu entfernen. Man hat ihn nur gleichmäßiger verteilt.
