Das Gerüst wird errichtet

Endlich beginnt die Renovierung unserer Neudrossenfelder Kirche. Der erste Bauabschnitt ist die Außensanierung. Dazu muss natürlich zuerst einmal ein gutes Gerüst aufgestellt werden:

Unsere alten Glocken sind reparaturbedürftig!

Die Zimmerleute am Dachstuhl unserer Kirche - ein Besuch auf der Baustelle!

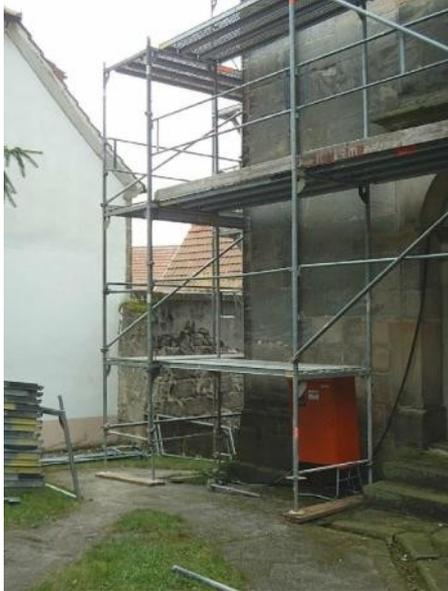
Eine Etage nach der anderen wird aufgebaut. Damit das Gerüst nicht zu sehr wackelt, wird es mit dem Mauerwerk verschraubt.

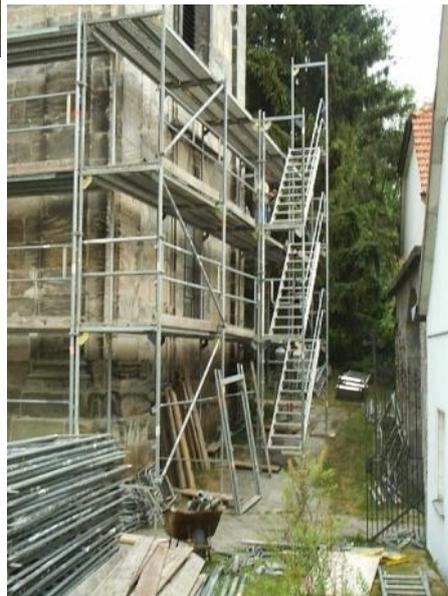
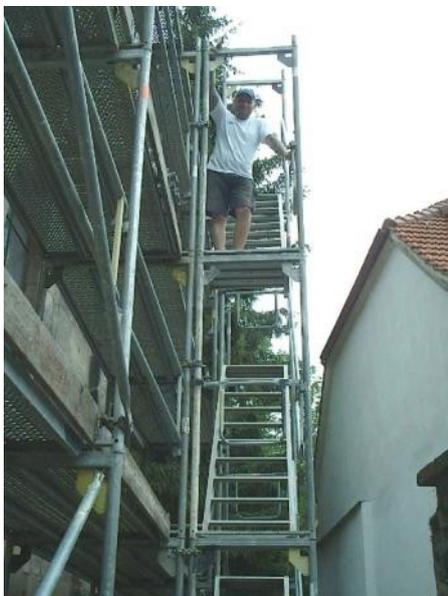
Begonnen wird in der Nordecke am Turm. Es ist nicht ganz einfach, das enorme Gefälle in diesem Bereich auszugleichen. Aber das Gerüst muss ja exakt eben sein. Auf diesem Bild ist auch der Kasten für den Baustrom zu sehen.

Die Treppen sind feste Elemente. Jede Gerüstage ist übrigens genau zwei Meter hoch. So lässt sich später auch die Gesamthöhe unserer Kirche leicht bestimmen.

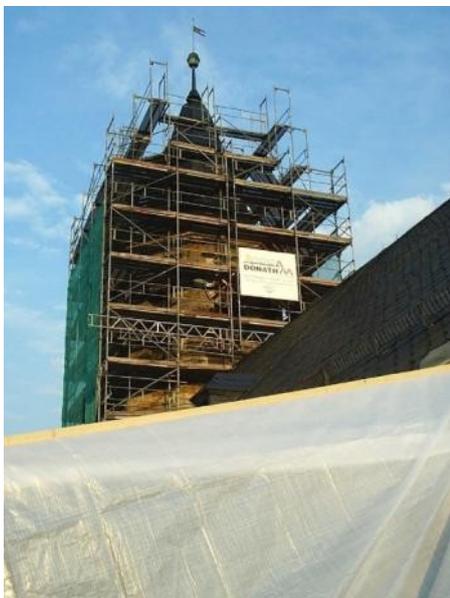
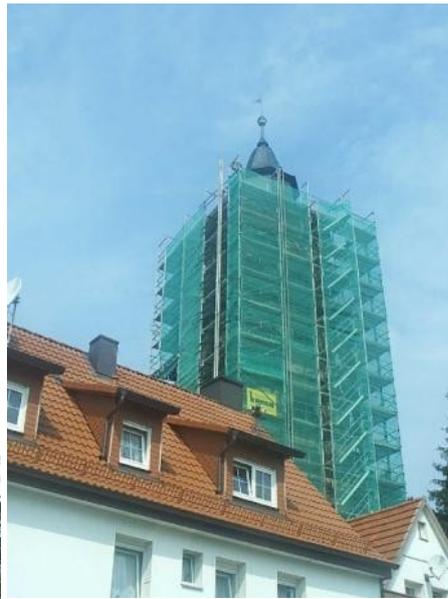
Weil starke Schäden im Bereich der Turmhaube festgestellt wurden, musste in einem nächsten Schritt das Turmgerüst noch weiter hinauf geführt werden.

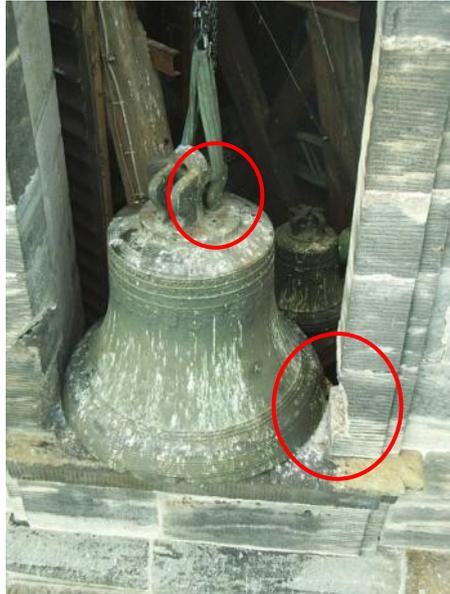
Der abgebrochene Kronenarm ist deutlich zu erkennen. Hier ist auch zu sehen, dass die Fensteröffnung ursprünglich etwas zu klein geraten war um die schon vorhandene Glocke in den Turm zu bekommen.

Am Freitag, 28. Juli, wurden unsere drei alten Glocken aus dem Turm gehoben. Bei einer Untersuchung im Rahmen der Kirchenrenovierung haben sie sich als dringend sanierungsbedürftig erwiesen. Eine Nördlinger Spezialfirma ist in der Lage, Glocken nachzuschweißen und so zu erhalten. Wahrscheinlich bis Weihnachten werden wir nun nur mit den drei neuen Glocken läuten können. Sie wurden 1958 als Ersatz für die verloren gegangene mittlere Glocke gegossen. Wenn unsere Glocken zurückkehren, werden wir Sie rechtzeitig informieren!

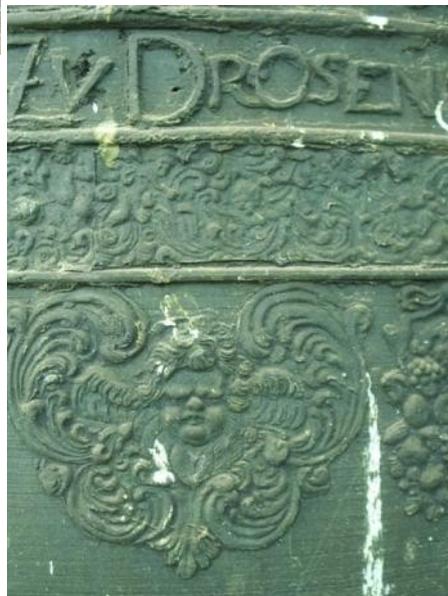
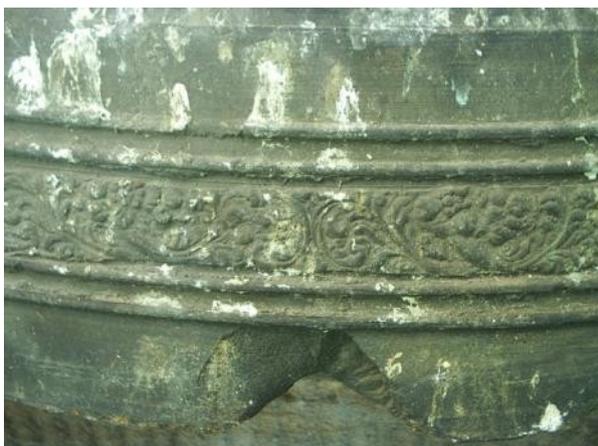
Fein gearbeitete Reliefs zieren diese Glocke aus der Barockzeit. Aber auch die Verunreinigung durch Taubenkot ist deutlich zu erkennen.

Unter der Borte sieht man Beschädigungen am Rand der Glocke. Vielleicht sind sie entstanden, als die Glocke im 2. Weltkrieg vom Turm geholt wurde um eingeschmolzen zu werden. Zum Glück ist sie erhalten geblieben und wurde - mit den beiden anderen in Hamburg wiedergefunden. Eine Glocke ging allerdings verloren.

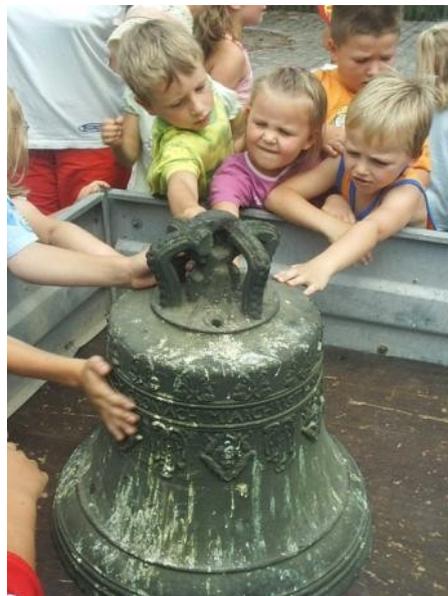
Hier ist erkennbar, dass auch dem „Stummala“ ein Kronenarm fehlt. Dringender Reparaturbedarf!

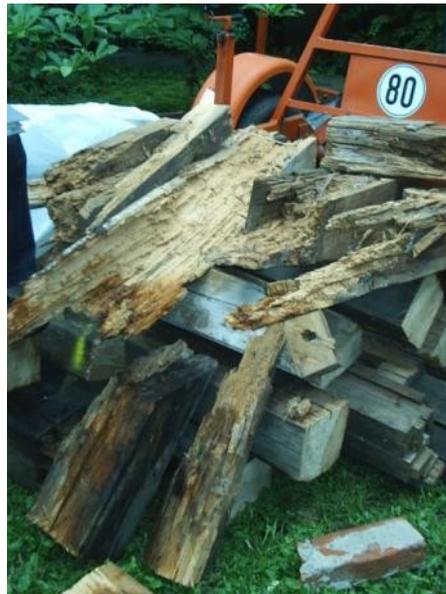
Dachdeckermeister Mätzold beim Erklären. Dramatische Schäden wurden in einem bestimmten Dachbereich entdeckt ...

Hausschwamm, ein heimtückischer Pilz,
befällt feuchtes Holz und zersetzt
es von innen heraus.
Übrig bleibt nur Staub.

Die befallenen Balken müssen bis in den
gesunden Bereich zurückgeschnitten
und ausgetauscht werden.

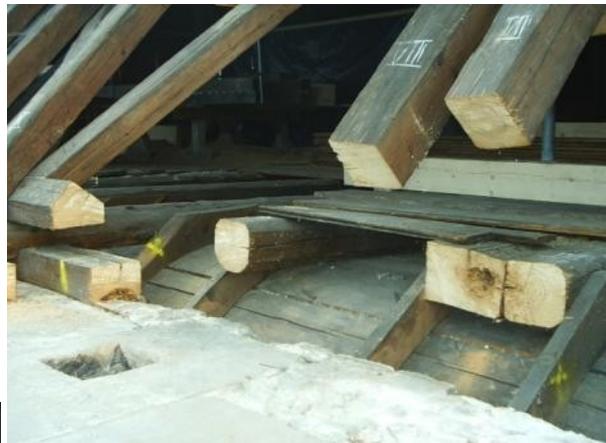
Auf der Baustelle, 12 Meter über dem Boden.
Das steinerne Gesims springt an dieser
Stelle 80 cm vor. Auf dem gut gesicherten
Gerüst betrachten wir die zerstörerische Arbeit
des Hausschwamms aus der Nähe.

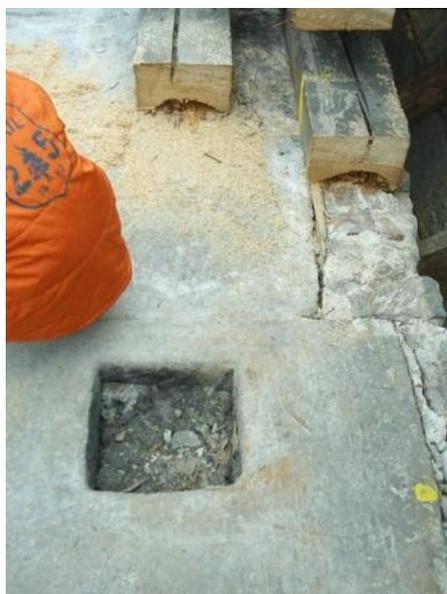
Möglicherweise war ein alter Kamin,
durch den einst die Kirche beheizt wurde,
Ursache für den Schädlingsbefall.
Im Hintergrund von unten befallene Balken.

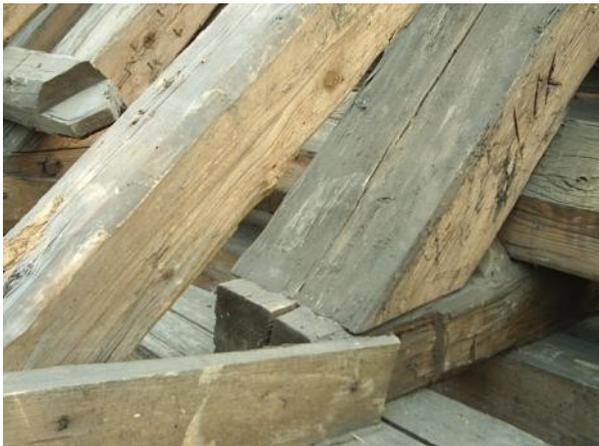
Ein schadhafter Balken -
er trägt keine großen Lasten mehr.

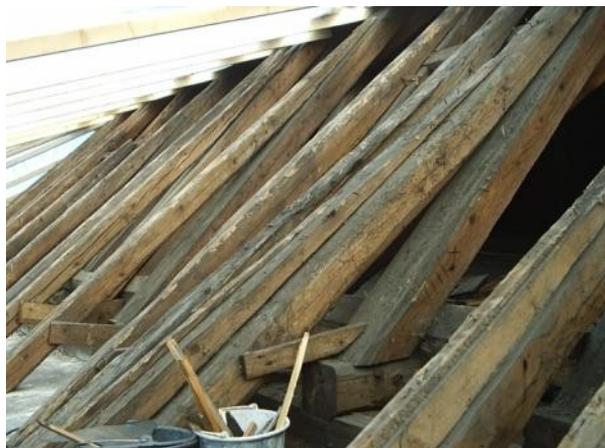
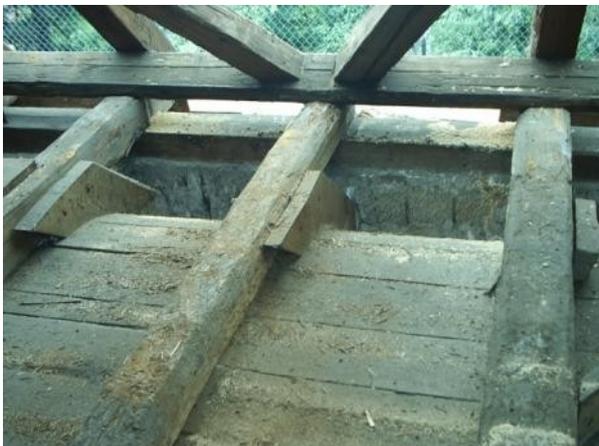
Unter diesen Schalungsbrettern hängt bereits

der wunderbare Deckenstück unserer Kirche,
geschaffen von Hofstuckateur Giovanni Pedro-
zzi. Von unten her wurden an die Bretter Mat-
ten aus Schilfrohr genagelt, zwischen dem sich
der Gips gewissermaßen festkrallt. Schwierig
wird die Sanierung natürlich dann, wenn die
Bretter vom Schwamm befallen sind und sich
auflösen ...

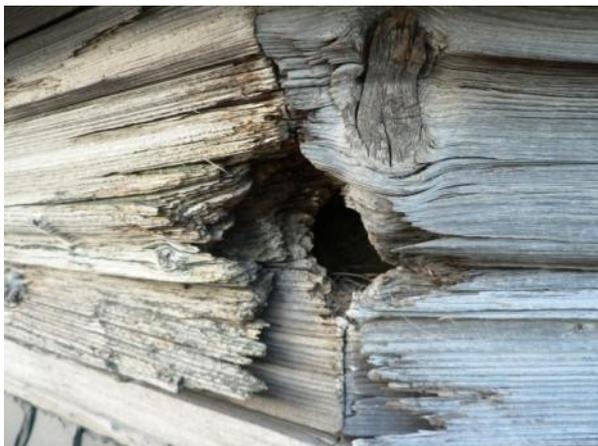
Hier ist der Schaden am hölzernen Kranzgesims deutlich zu erkennen. Im Loch haben sogar schon Vögel ihr Nest gebaut.

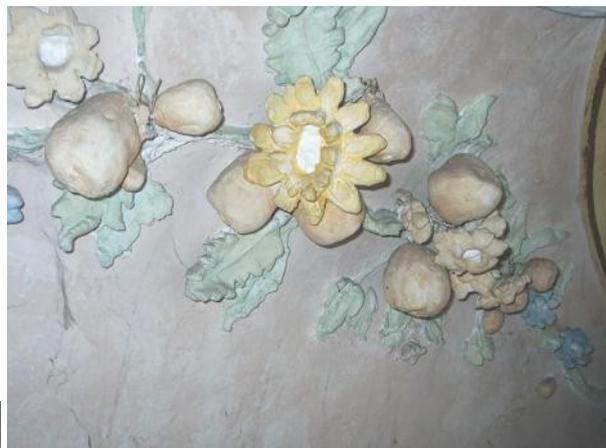
Der wunderbare Stuck an der Decke unserer Kirche - geschaffen von Giovanni Pedrozzi - ist ja nichts anderes als Kalkputz, der an der Decke hängt

Hier sieht man die ganze Konstruktion: Eine Schilfmatte wurde auf die Schalungsbretter der Decke genagelt. In die Zwischenräume "krallt" sich gewissermaßen der Putz hinein. Das ist die ganze Befestigung.

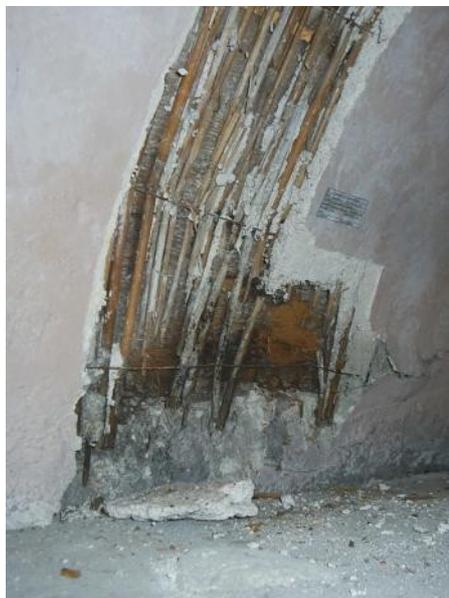
Nun ist folgendes Problem entstanden:
Die Balken, an denen die Schalung hängt, sind zum Teil vom Hausschwamm befallen und müssen unbedingt ausgetauscht werden.
Möglicherweise auch Schalungsbretter. Dadurch geht dem Stuck der Halt verloren. Rissig und sanierungsbedürftig ist er ja sowieso.

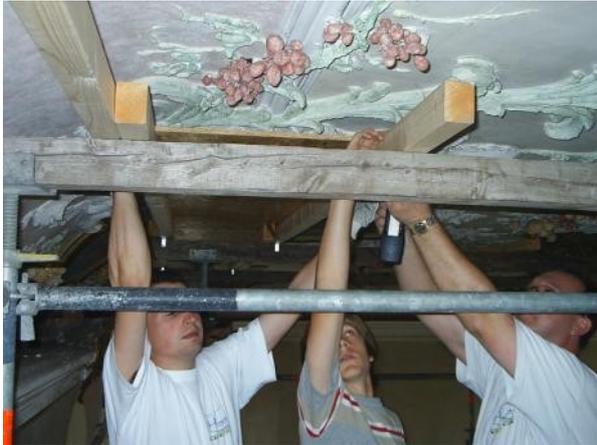
Damit sich keine Stuckteile lösen und von der Decke stürzen, wurde im fraglichen Bereich ein Stützgerüst aufgestellt und die Stuckdecke in Schaumstoff verpackt. Hier sind die Restauratoren beim Einbau dieser Sicherungsschalung.

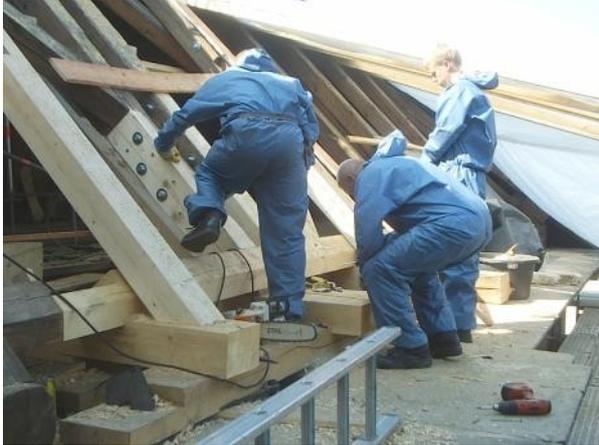
Da der Dachstuhl in den 70er Jahren mit giftigen Holzschutzmitteln bearbeitet wurde, müssen die Zimmerleute manche Arbeiten in Schutzkleidung vornehmen.

Hier wurde ein vom Hausschwamm befallener Balken bereits ausgetauscht.

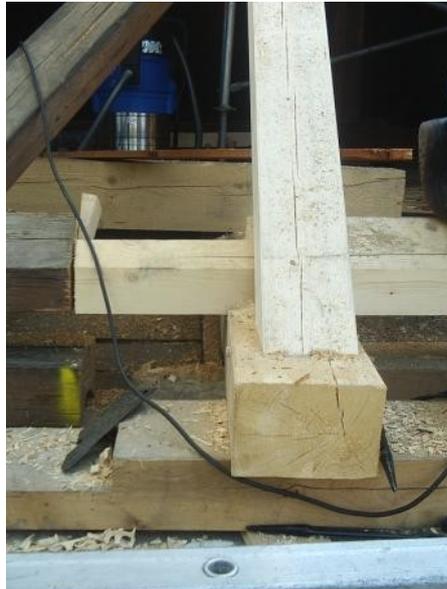
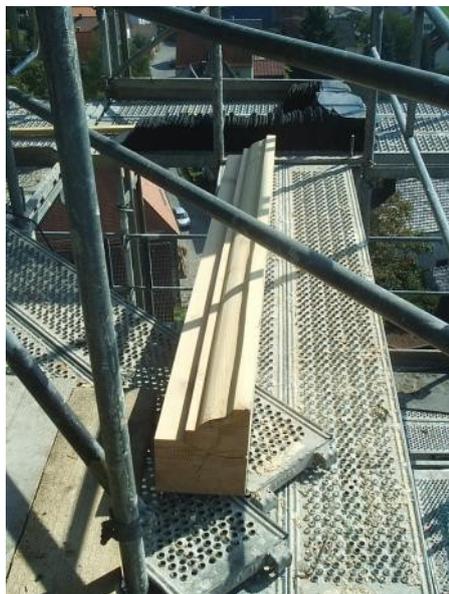
Hier liegt ein neues Teil für das Gesims der Turmhaube bereit und wartet auf seinen Einbau.

An dieser Stelle treffen alt und neu aufeinander.

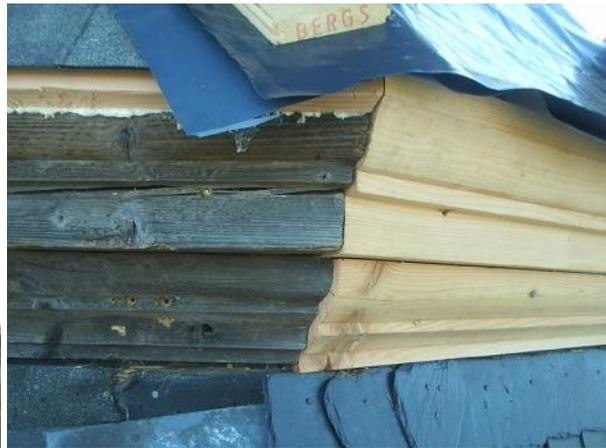
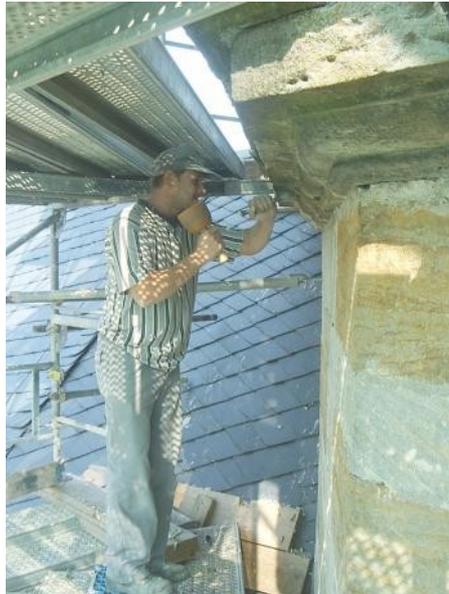
Aber auch die Steinmetzfirma Kneisl hat mit der Arbeit begonnen. Der erste Schritt für die Sanierung ist das Aufschlagen lockerer Fugen zwischen den Sandsteinen. Das geschieht in Handarbeit, hier an einem mittleren Turmgeschoß.

Diese Fuge wartet bereits auf neue Füllung. Hier wird auch deutlich, wie schadhaft der Sandstein an manchen Stellen ist.

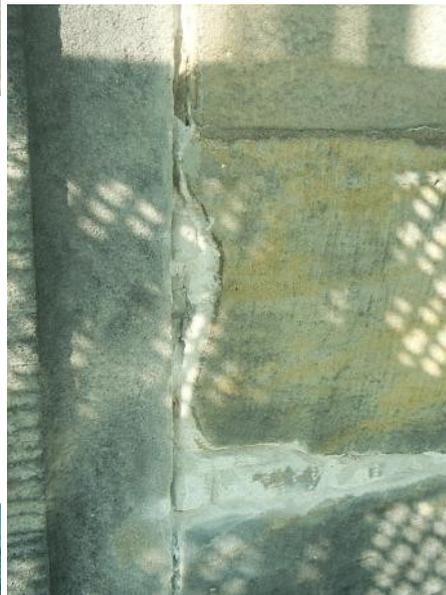
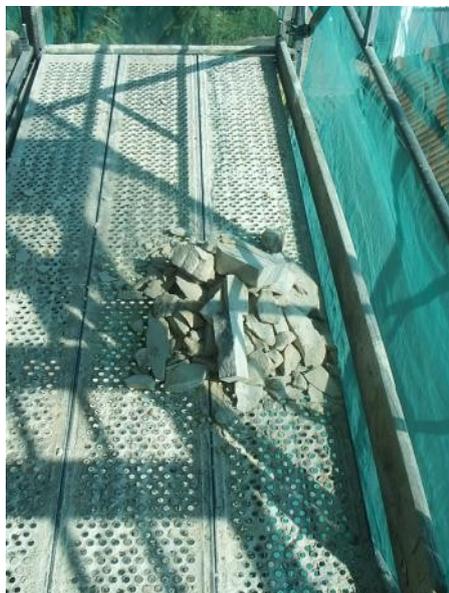
Der Schutthaufen auf dem Gerüst zeigt an, wieviel loses und schadhaftes Material entfernt werden muss. Manchmal sind auch schlechte Sandsteinerergänzungen aus früheren Zeiten dabei.

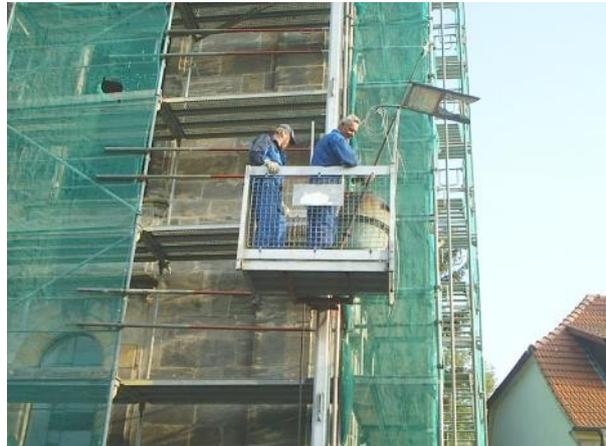
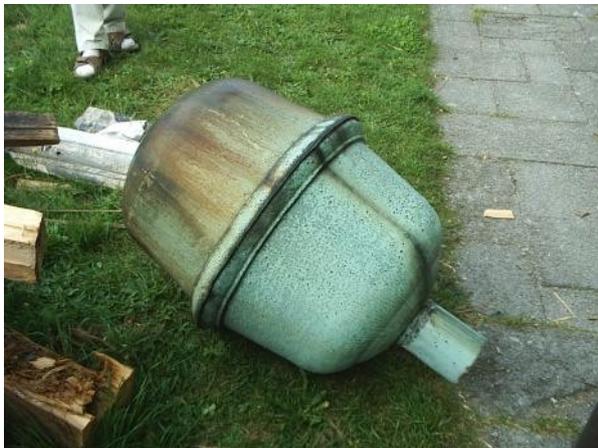
Als am 18.9.06 um 9 Uhr morgens einige Interessierte zur Kirche kamen, um die Demontage der Turmbekrönung zu beobachten, waren die Mitarbeiter der Bayreuther Turmuhrfabrik schon fertig: Mit dem Aufzug transportieren sie die Kupfer Teile nach unten.

Hier liegt sie nun, die - aus der Nähe betrachtet - gewaltige Turmkugel. Wird sie auch Dokumente enthalten, wie so viele Turmkugeln der Umgebung?

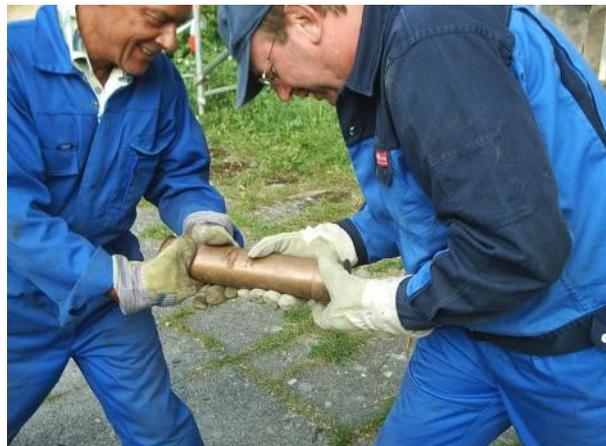
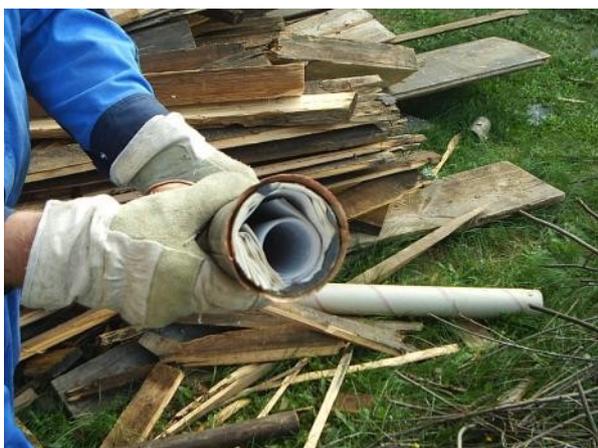
Tatsächlich: Eine Kupferkapsel war im Inneren der Kugel versteckt. Aber sie ist äußerst schwer zu öffnen, wie man auf diesem Bild sieht. Im Zweifelsfall hilft immer noch sanfte Gewaltanwendung ...

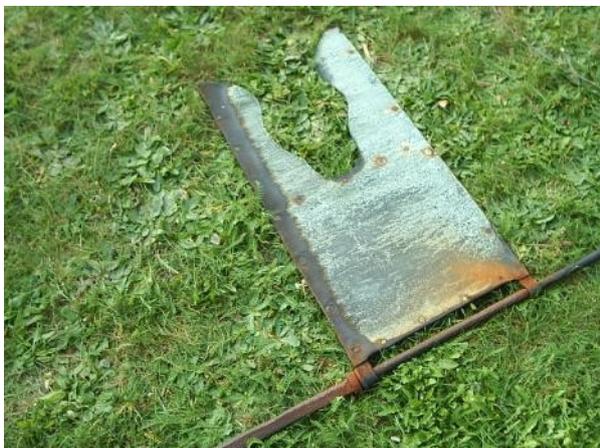
Hier liegt die stark angerostete Wetterfahne im Grase und wartet auf ihren Weitertransport zu Instandsetzung und Vergoldung.

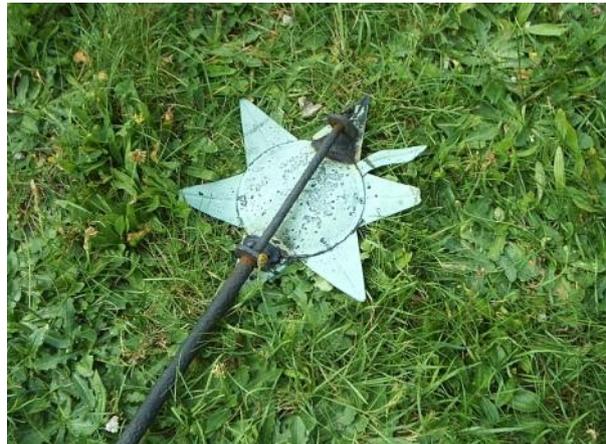
Eine nähere Betrachtung verdient der sechs-zackige Stern auf der Spitze. Rechts oben ist

noch eine Flamme zu erkennen, die anderen sind abgebrochen. Aber was bedeutet dieses Symbol? Es verweist uns in die Entstehungszeit unserer Kirche: Flammende Sterne (die dann Sonnen ähneln) kamen als wichtige Symbole in der Freimaurerei vor. Markgraf Friedrich, der damalige Landes- und Kirchenherr, gehörte dieser Weltanschauung an, gründete selbst in Bayreuth die Loge "Zur Sonne". Sehr wahrscheinlich stammt das Symbol aus diesem Umfeld, denn ein christliches Symbol ist der flammende Stern nicht.

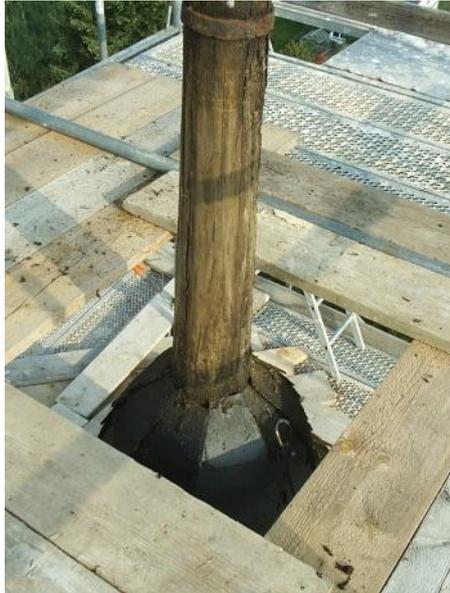
Schauen wir noch einmal zur Turmspitze hin-
auf: Aus dem Dach ragt ein Eichenpfahl, über
den der Schaft unter der Kugel und die Kugel
selbst gestülpt wurde.

Allerdings ist dieser Pfahl sehr stark von
Schädlingen befallen. Er muss ausgetauscht
werden.

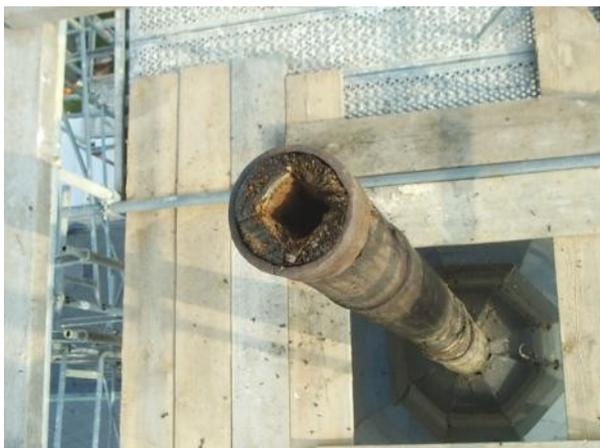
In das vierkantige Loch an der Spitze des Pfah-
les wurde die Wetterfahne hinein gerammt,
damit sie Wind und Wetter trotzen konnte.
