## Die Dachdecker haben angefangen

## Neue Schäden am Dachstuhl durch Hausschwamm

## Das Schieferdach wird neu gedeckt

## Abbau des Glockenstuhls

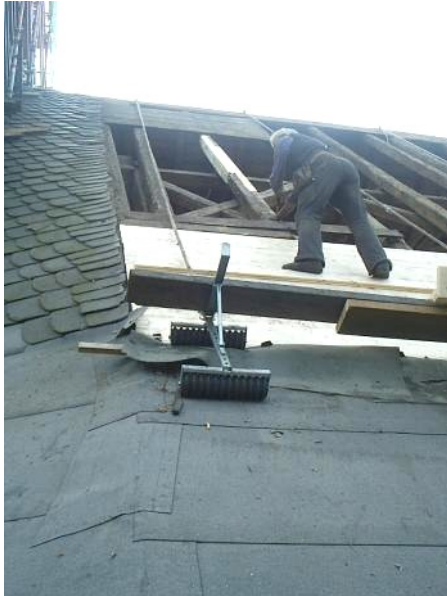
Bevor das Kirchendach mit neuem Schiefer eingedeckt werden kann, muss zuerst die alte Dachschalung herunter gerissen und eine neue Schalung angebracht werden.

Hierzu muss eine Menge an Materialien auf das Kirchendach und auch hinunter transportiert werden. Die Dachdecker verwenden dazu spezielle Aufzüge.

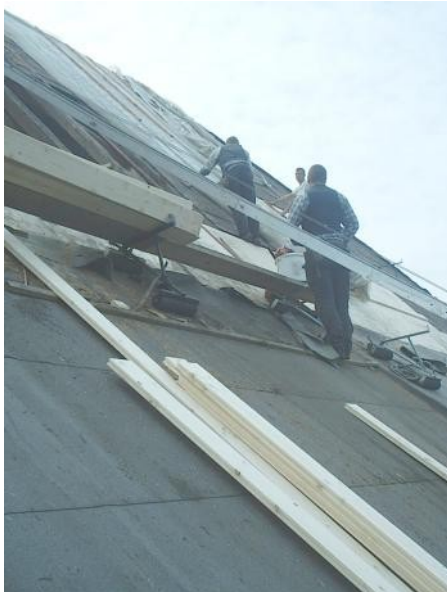
Das Arbeiten auf dem steilen Kirchendach ist nicht ganz einfach.

Damit keine Feuchtigkeit eindringen kann, bringen die Dachdecker am Abend Folien an und befestigen sie mit Latten.

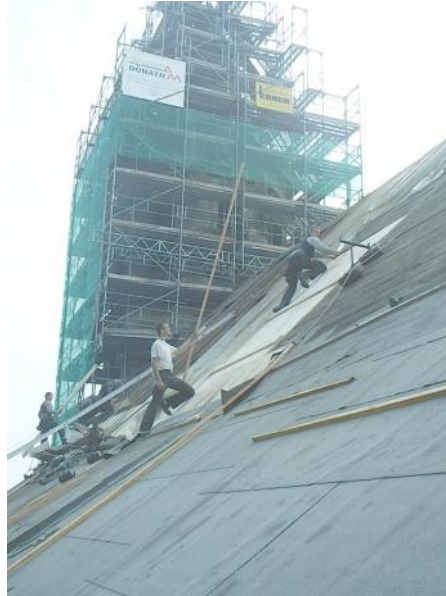
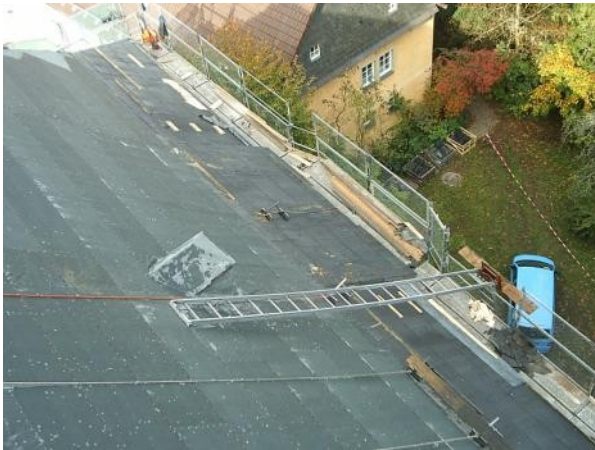
Hier ist die Nordseite des Daches bereits wieder mit Dachpappe geschlossen und so wettersicher.

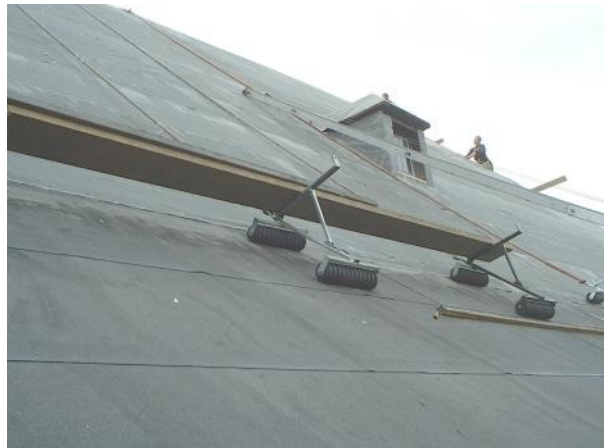
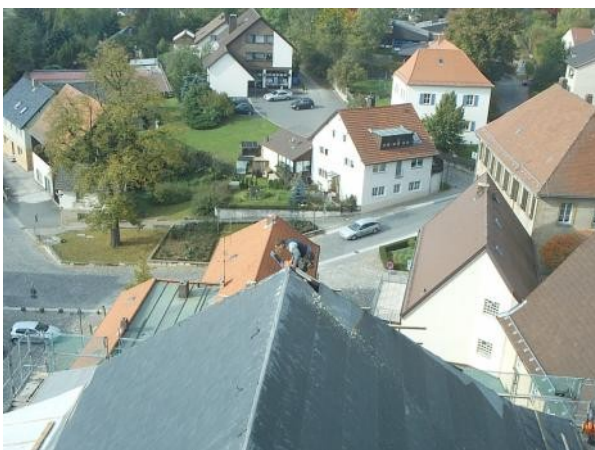
Hier wird in schwindelerregender Höhe der oberste Winkel der Westseite verschalt.

Über einen Laufgang im Dachstuhl ist diese Arbeitshöhe auch von innen zugänglich – aber nur, bis das Dach wieder dicht ist.

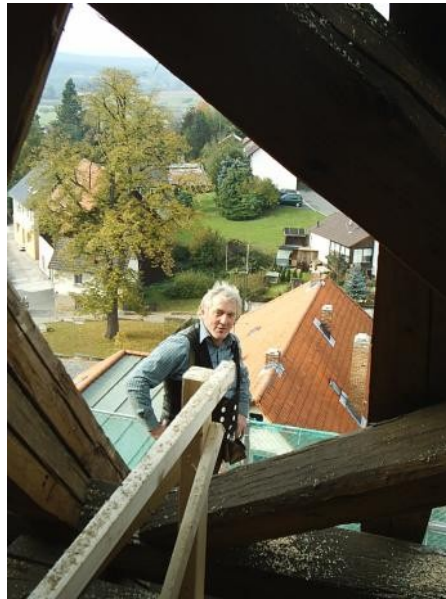
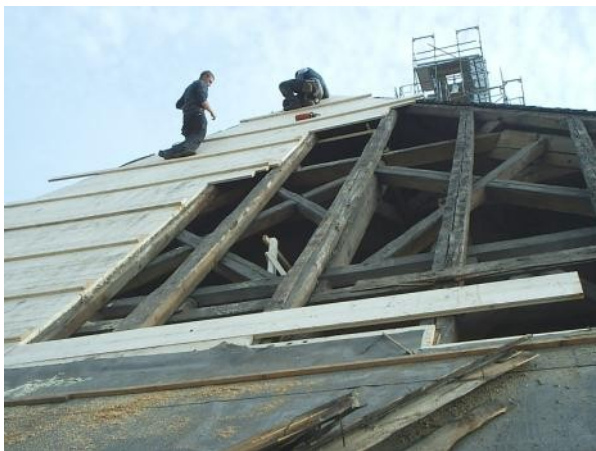
Hier ist noch einmal sehr gut die neue Schalung an der Westseite zu sehen. Daneben der offene Teil des Daches.

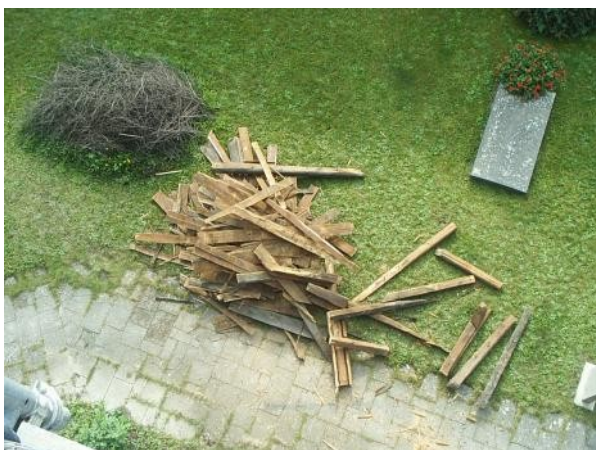
Jede Menge Altholz fällt bei diesen Arbeiten

an. Leider kann es nicht einfach als Feuerholz verwendet werden, da es mit Holzschutzmitteln belastet ist.

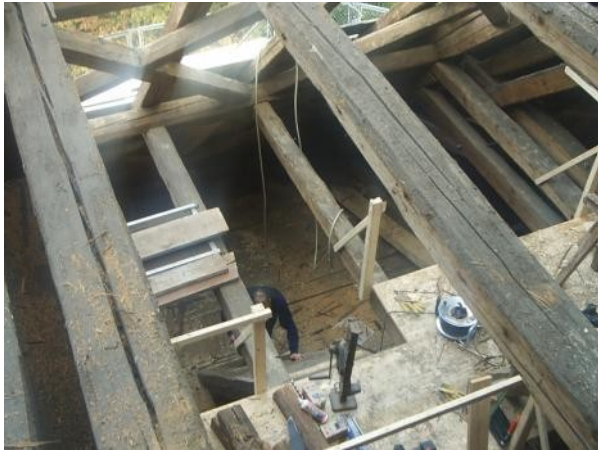
Ein Blick von oben auf den Arbeitsplatz der Zimmerleute.

An der Nordwestecke ist der Dachstuhl in relativ gutem Zustand. Trotzdem werden auch hier die nach außen ziehenden Balken so ersetzt, dass sie nicht mehr feucht werden können.

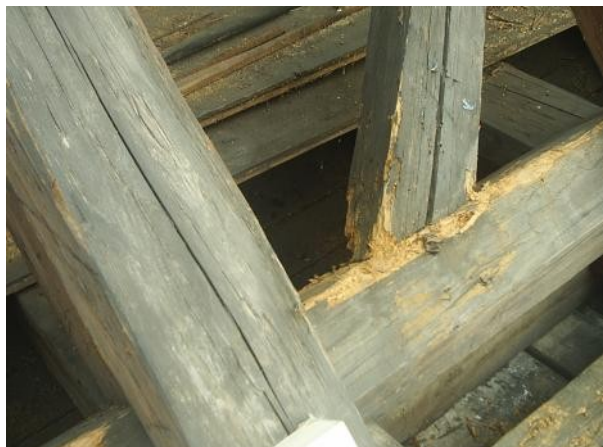
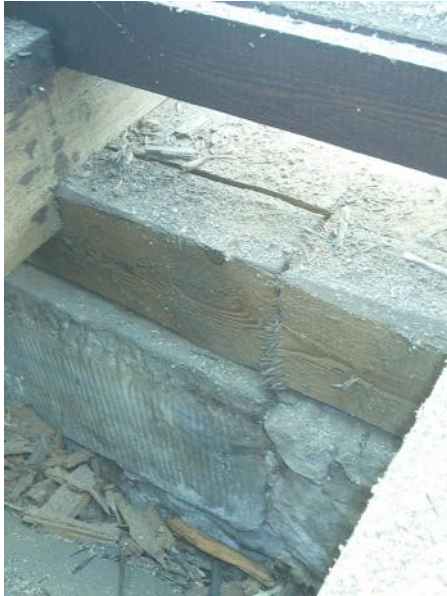
Ein Schaden ganz anderer Art: Auch auf der Südseite der Kirche sind Balken vom „gemeinen Hausschwamm“ befallen. Wie tief wird der Schaden gehen?

Wo die beiden Balken zusammenstoßen sind die feinen Myzele zu erkennen – Zeichen für einen lebendigen, aktiven Hausschwamm, der seine Sporen auch in der Umgebung verbreitet.

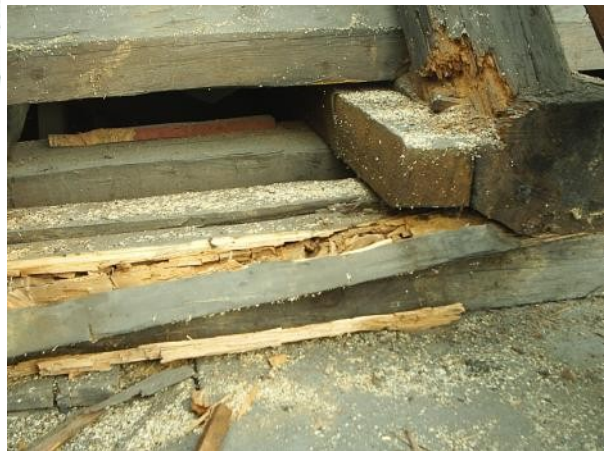
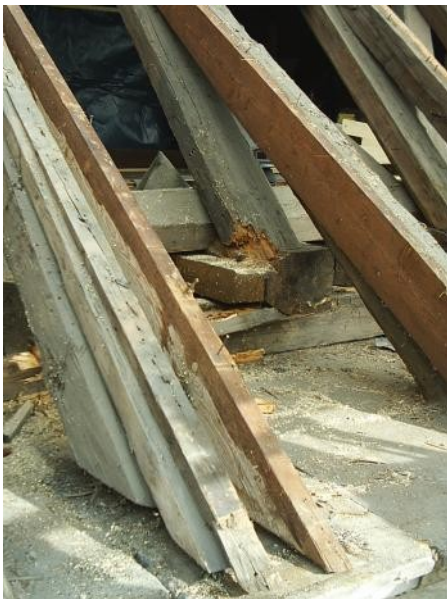
Und so sieht ein Balken aus, der von innen heraus zerstört ist. Er kann die Lasten nicht mehr tragen, sondern wird von den aufliegenden Hölzern zerquetscht. Höchste Alarmstufe!

Diese aufgesetzten dünnen Latten weisen darauf hin, dass bereits versucht wurde, den Schwamm zu bekämpfen – allerdings mit völlig ungeeigneten Mitteln. So ist ein Befall nicht zu stoppen!

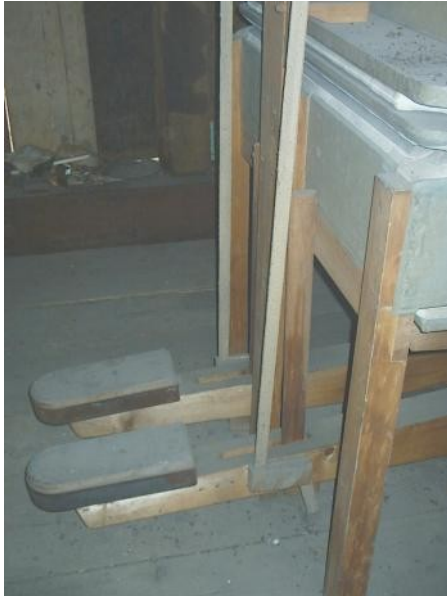
Beim Besuch der Baustelle auf dem Kirchengiebel kann man aber auch einmal einen Blick in den Verschlag mit dem Orgelmotor werfen – und dabei feststellen, dass sich unsere Orgel im Notfall auch auf mechanischen Betrieb umstellen lässt. Hier die Tretanlage für den Blasebalg.

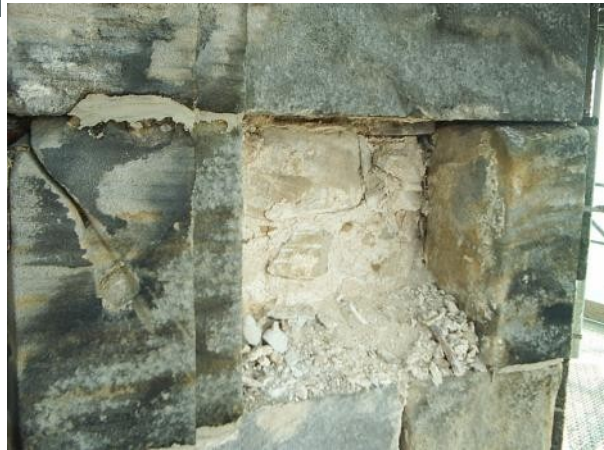
Nicht nur die Dachbalken, auch der Sandstein ist nicht überall so stabil, wie er sein sollte. Hier hat sich am Turm ein ganzer Quader gelöst.

Deshalb müssen die Fugen wieder sauber mit Mörtel gefüllt werden – genau in der richtigen Mischung, damit er sich gut mit dem ganz speziellen Sandstein dieser Kirche verbindet und ihr wieder Halt gibt.

Feine Ritzen werden sorgfältig mit dem Spatel verfugt, damit vor allem im Winter kein Wasser hinein laufen kann, das den Sandstein dann im gefrorenen Zustand sprengen würde.

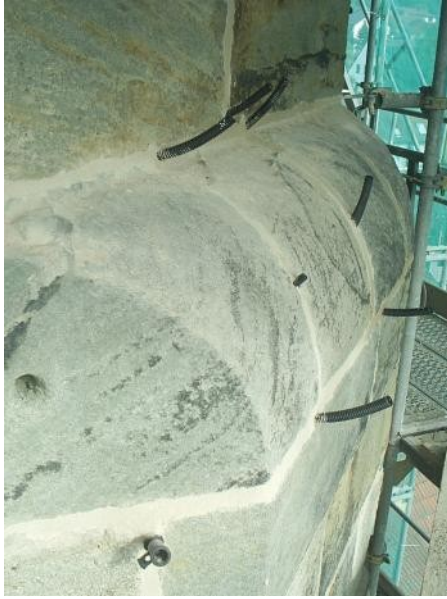
Wenn die Fugen verpresst wurden, ist es wichtig, für Lüftung zu sorgen, damit auch die hinteren Bereiche gut austrocknen können. Dazu dienen die schwarzen Kunststoffröhrchen. Keine Angst, sie werden später wieder entfernt!

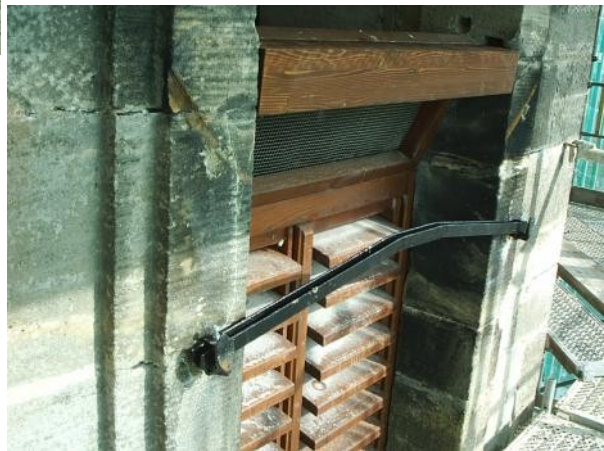
Auch die schwarzen Metallbügel wurden wieder montiert. Auf ihnen ruhen die großen Zifferblätter der Kirchturmuhhr!

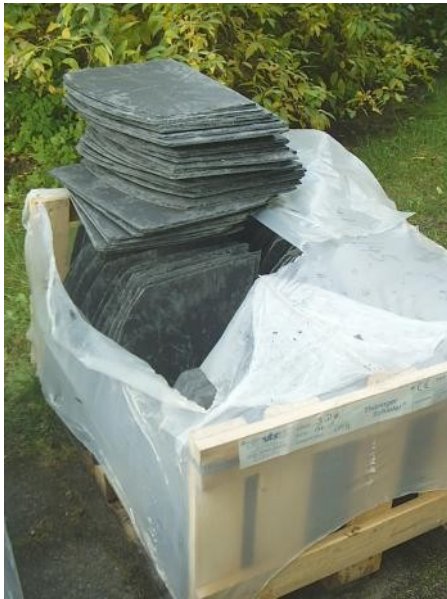
In großen Paletten liegen die neuen Schieferplatten bereit zur weiteren Verarbeitung auf dem Kirchendach.

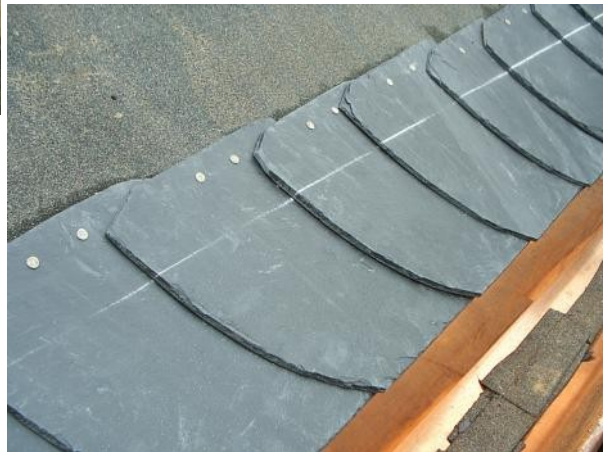
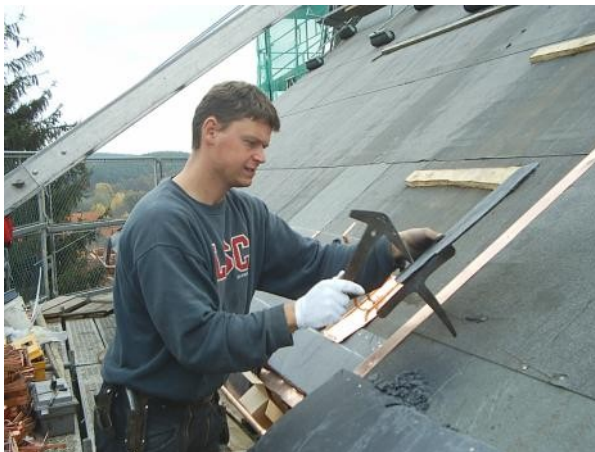
Mit Kreide wird angezeichnet, wie weit die Schichten bei der sog. „altdeutschen Deckung“ überlappen müssen.

Viele Stücke passen natürlich nicht auf Anhieb, besonders an den Kanten des Daches. Sie werden direkt vor Ort zurechtgeschlagen.

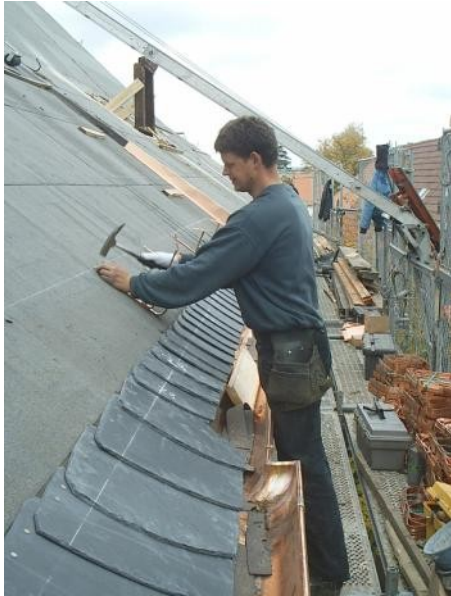
Bevor es weiter geht, müssen erst noch die neuen, kupfernen Haken für die Schneefanggitter angebracht werden.

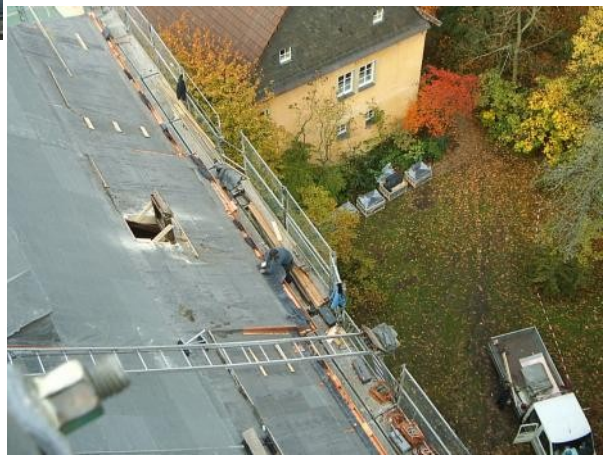
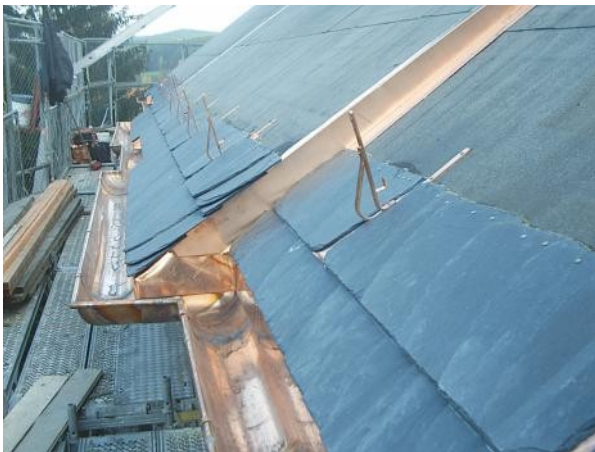
Hier sind nun die ersten beiden Reihen sauber angebracht, dazwischen die Befestigungen der Schneefanggitter.

Die Befestigungen müssen bis in die oberen Bereiche des Daches hinein montiert werden, auch da, wo das Dach steiler wird. Ein nicht gerade ungefährliches Unterfangen.

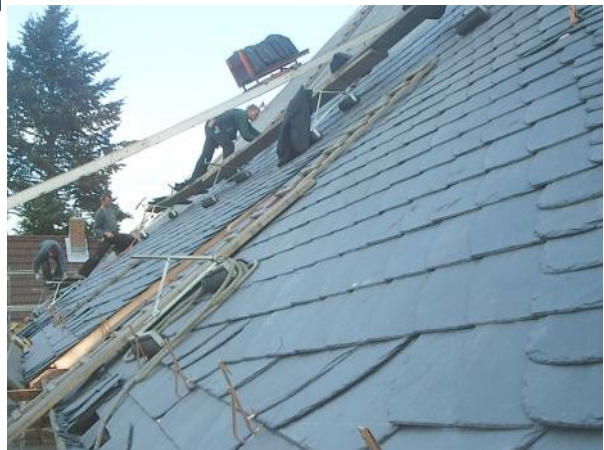
Der Schrägaufzug hilft dabei, die gewaltigen Lasten nach oben zu heben. Hier werden Tonnen von Schiefer verarbeitet.

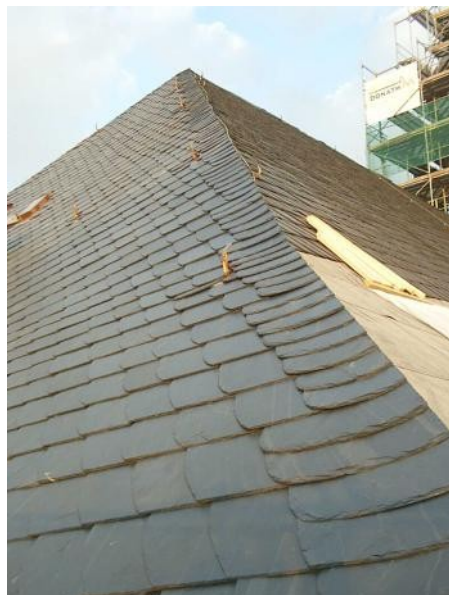
Und so sieht die westliche Dachfläche fertig gedeckt aus, die Dachluke sauber eingepasst.

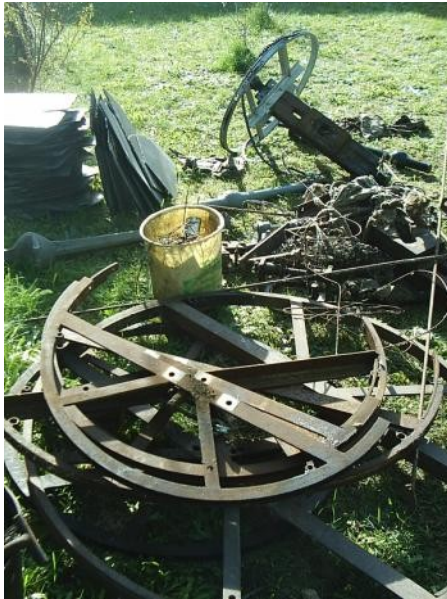
Was hier auf der Wiese liegt, gehörte ursprünglich zu unseren Glocken: Für die drei abmontierten, alten Glocken wird auch die Aufhängung erneuert.

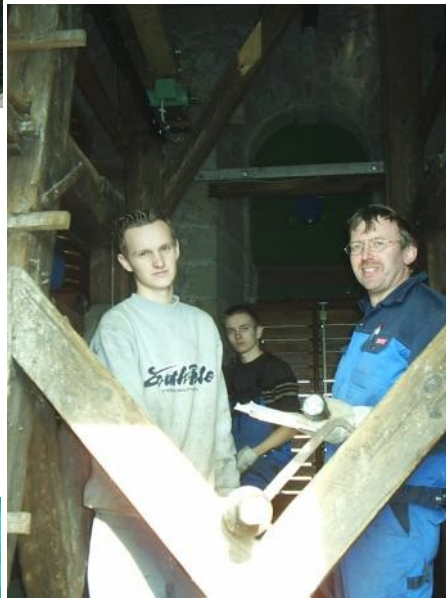
Aus den noch vorhandenen Glocken werden die Klöppel ausgebaut: Sie sind härter als die Bronze der Glocken und beschädigen diese im Laufe der Zeit.

Hier einer der Klöppel. Die neuen werden etwas weicher sein, damit unsere historischen Glocken noch lange erhalten bleiben. Bis sie montiert werden, schweigt unser Geläute.

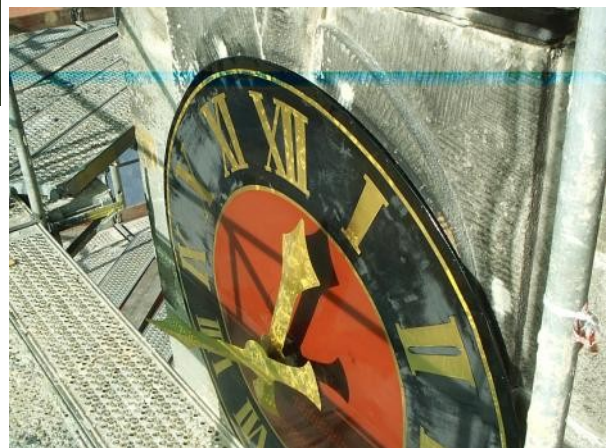
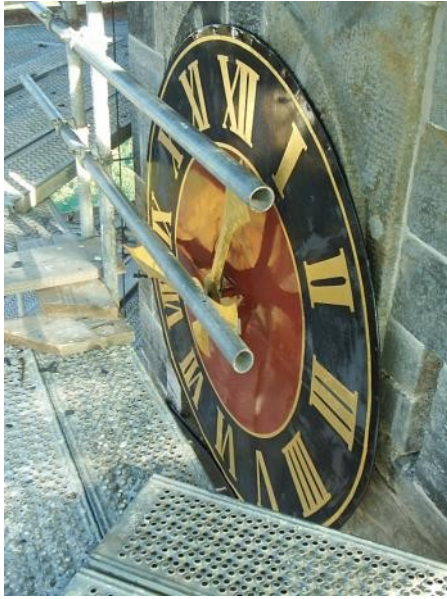
Die Zifferblätter wurden entrostet und teilweise neu gemalt. Dahinter liegen die Motoren für die Uhr. Auch sie wurden überarbeitet.

Am Zifferblatt nach Westen wurde eine tiefe Delle beseitigt. Nun ist die Zeit wieder von allen Seiten gut ablesbar.

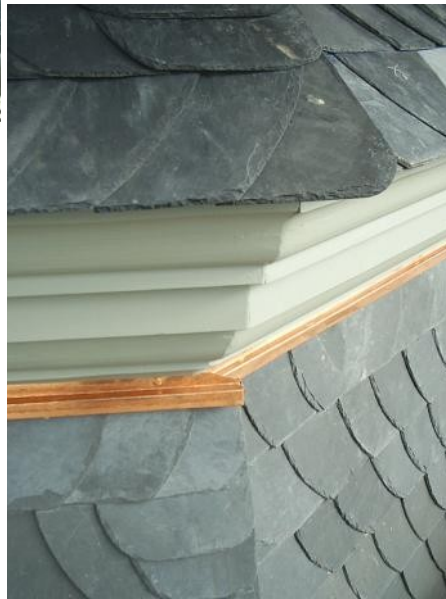
Aber auch weiter oben ist viel geschehen: Das Kranzgesims wurde zum Teil erneuert und ist jetzt wetterfest gestrichen. Die Verschieferung wurde ausgebessert und am oberen Abschluss mit Kupfer verblecht.

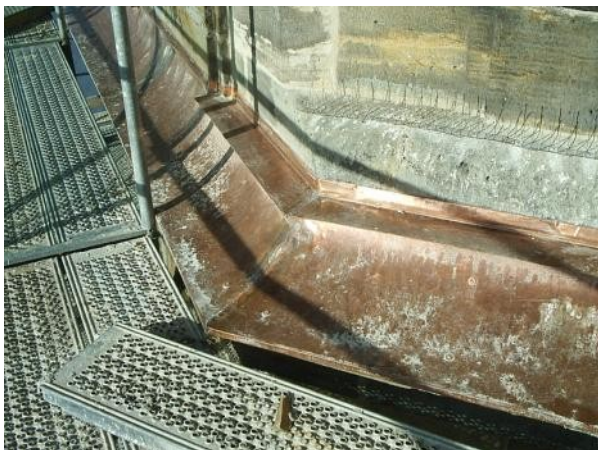
Kupfer wurde auch auf den ausladenden Steinsimsen unter der Glockenetape angebracht, um den Sandstein zu schützen.

Hier wurde sehr sorgfältige Arbeit geleistet und der Schwung des Sandsteins sehr schön nachgebildet.

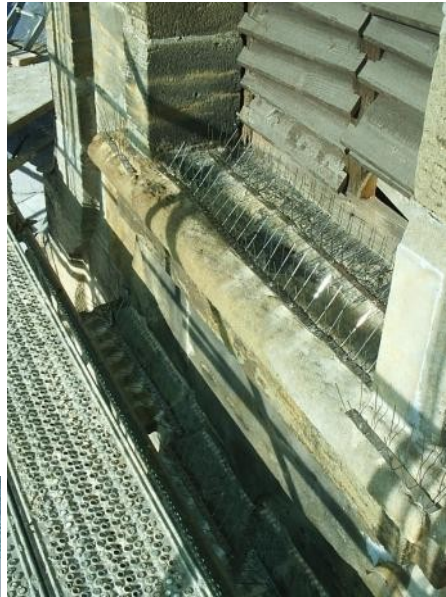
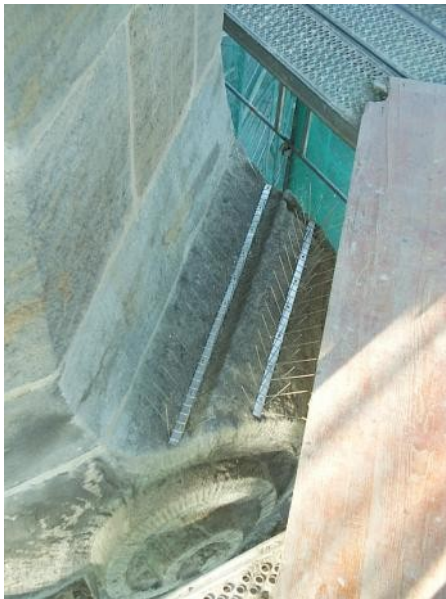
Ein anderer Schwerpunkt der Arbeiten am Turm ist die Abwehr der Tauben. Tauben schädigen den Sandstein durch ihren Kot extrem. Deshalb ist es für alle historischen Gebäude wichtig, den Vögeln keine ebenen Ruheplätze zu lassen.

Dies geschieht hier, indem alle in Frage kommenden Stellen mit Stachelbändern abgedeckt werden.

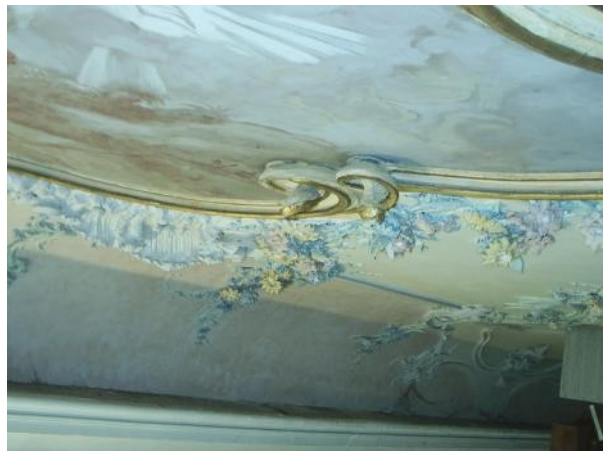
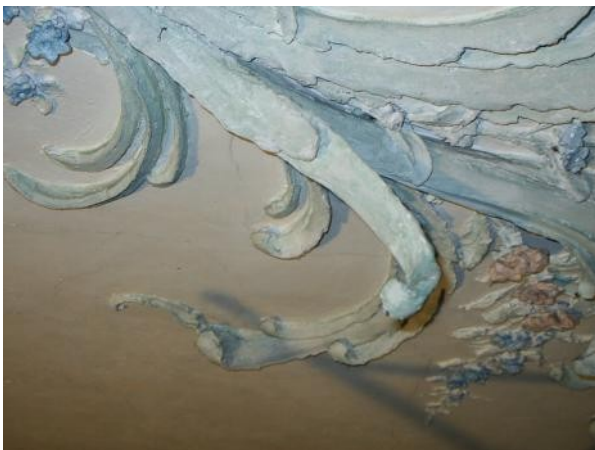
Dieses Blatt springt etwa 20 cm aus der Decke heraus. Es wird stabilisiert durch Metallstifte.

Das Problem sind diese Gesimsbalken – nach unten zu mit Stuck verkleidet. Aber vom Kirchendach her sind sie zum Teil durch Hausschwamm befallen und innerlich zerbröseln. Sie müssen deshalb ausgebaut und erneuert werden.

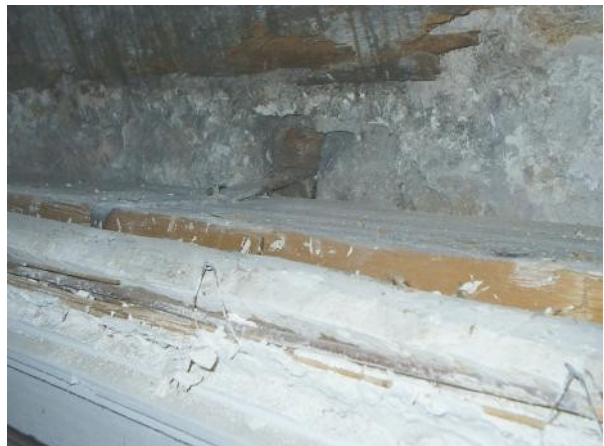
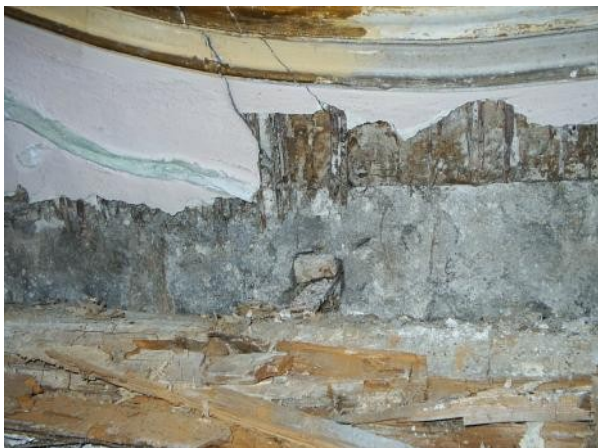
Hier sind die Schäden am Gesims noch deutlicher zu erkennen. Aber auch einzelne Schalungsbretter, an denen ja der Stuck hängt, sind morsch und müssen ausgetauscht werden. Eine heikle Arbeit, an die sich die Restauratoren nun begeben haben.

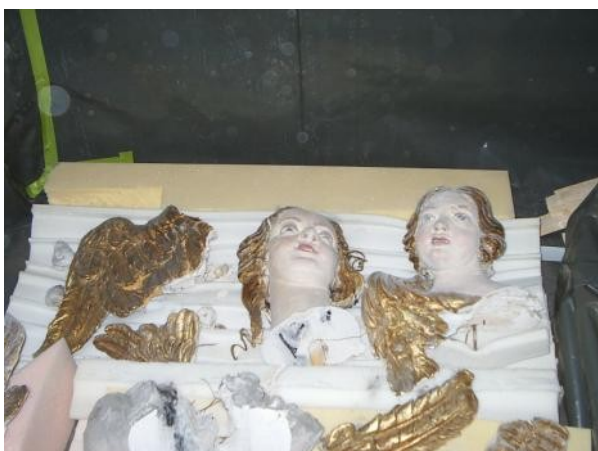
Dann musste das Engelspaar, das am Gesimsbalken hing, abgebaut werden. Das ließ sich leider nicht in einem Stück bewerkstelligen. So liegen nun hier die traurigen Einzelteile. Insgesamt war das Engelspaar etwa 60 kg schwer. Es wurde vom Künstler vor Ort geschaffen.

Die Restauratoren haben fest versprochen, dass alles wieder sauber zusammengefügt wird. Am Hals sind Metall- und Holzteile zu erkennen, auf denen das Gesicht aus Gips aufgebaut wurde.

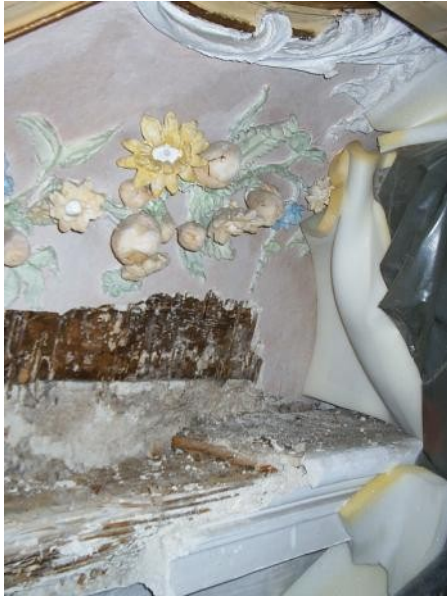
Die Baustelle ist sauber mit Folien eingehüllt, um unnötigen Schmutz und Staub in der Kirche zu verhindern. Denn nun müssen auch die anderen Stuckteile abgebaut werden. Sie wurden dazu vorher mit einem Festiger behandelt.

Dann werden die Flächen in einzelne Elemente unterteilt, die man dann als Ganze abnimmt.

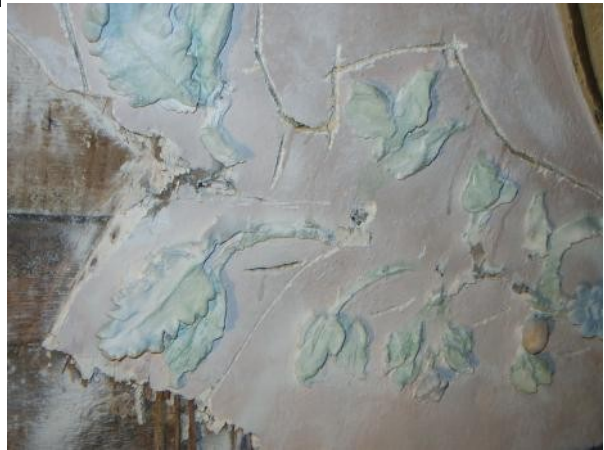
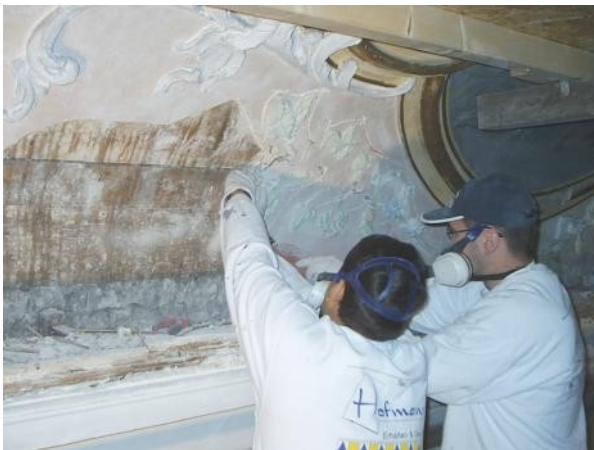
Hier schneiden die Arbeiter den Stuck entlang der vorgezeichneten Linien.

Diese Teile wurden schon abgenommen. Wenn das morsche Schalungsbrett ersetzt ist, werden sie – für den Betrachter unsichtbar – wieder angebracht.

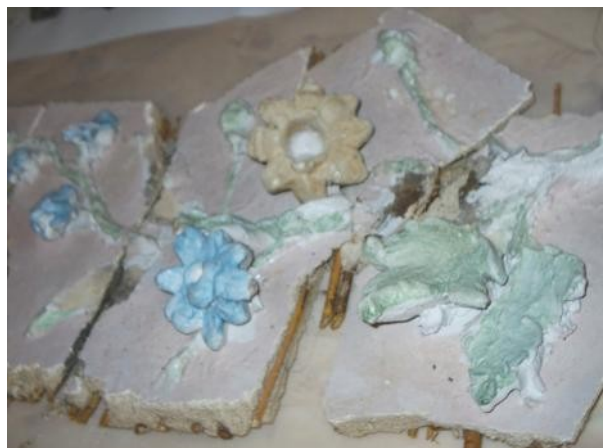
Auch die vorstehenden Früchte wurden schon abgenommen. Sie liegen hier zum Trocknen, nachdem sie mit dem Stuckfestiger – im weißen Eimer – behandelt wurden. Wir hoffen, dass durch diese „Notoperation“ unsere wunderbare Stuckdecke für die künftigen Generationen gesichert werden kann.

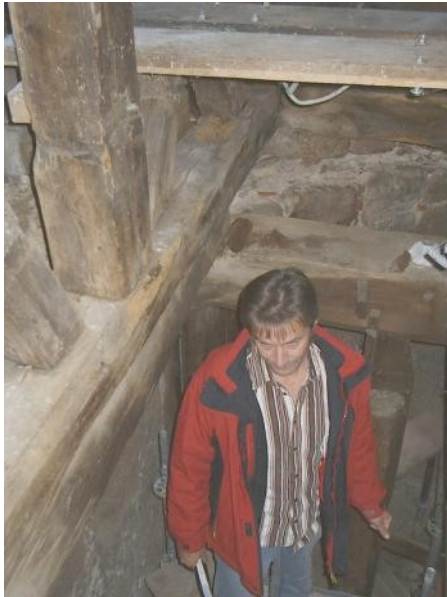
Herr Reichenberger, der zuständige Bauleiter vom Staatl. Bauamt Bayreuth, betrachtet die Konstruktion unseres Glockenstuhls sehr skeptisch.

Auch Statiker und Zimmermann sind nicht erfreut vom Zustand der Balken. Dabei wurde der Glockenstuhl bei der letzten Begutachtung für im wesentlichen in Ordnung eingeschätzt.

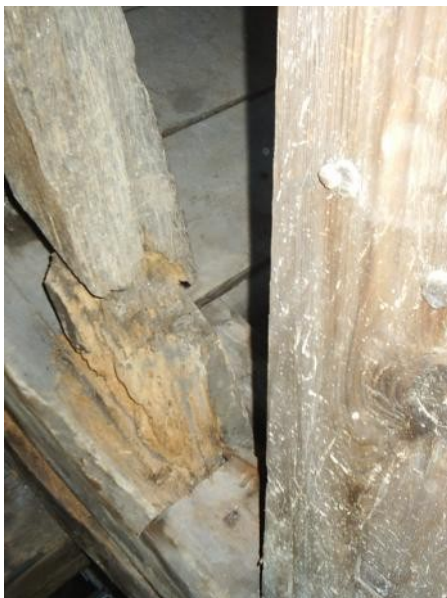
Hier ist die Situation noch dramatischer: Dieser starke Eichenbalken ist einer der beiden Tragbalken für den ganzen Glockenstuhl. Wo er aufliegen sollte, ist er im wesentlichen abgefault. Der andere ist nicht viel besser.

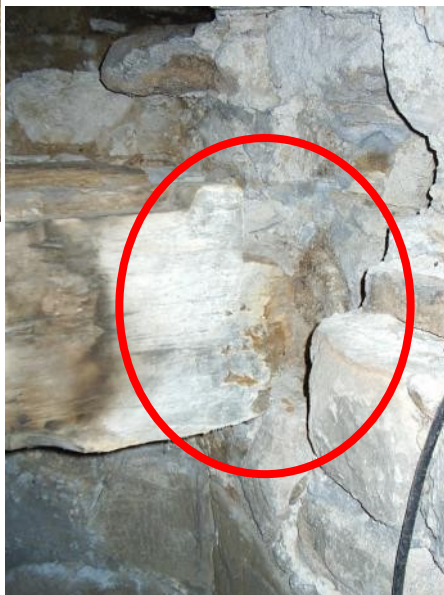
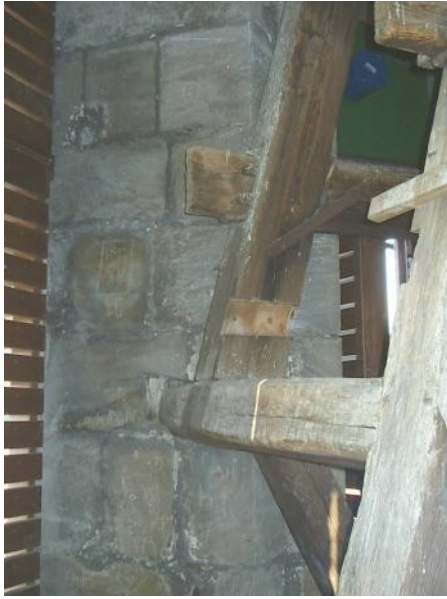
Dieser Querbalken gab der ganzen Konstruktion zuletzt Halt. Allerdings mit einem gravierenden Nachteil: Der Schwung der Glocken wurde zum großen Teil auf das Mauerwerk übertragen. Hier waren die Steine schon stark gelockert. Ein untragbarer Zustand. Was war eigentlich die Ursache für diese Schäden?

Hier verläuft quer durchs Bild eine hölzerne Regenrinne. Es wird deshalb vermutet, dass früher keine Schallläden den Turm vor Feuchtigkeit schützten, sondern dass ursprünglich alles offen war mit einer Dachkonstruktion unter den Glocken. Das Wasser sollte dann über die Rinne ablaufen – was anscheinend nicht wirklich funktioniert hat.

Wären die Schäden früher erkannt worden – wir hätten schon viel länger auf unser Geläute verzichten müssen. Nun bleibt aber nur eines: Den Glockenstuhl komplett abbauen, die tragenden Balken sanieren und anschließend die Konstruktion von Neuem aufbauen, bevor wieder Glocken in den Turm gehängt werden können.

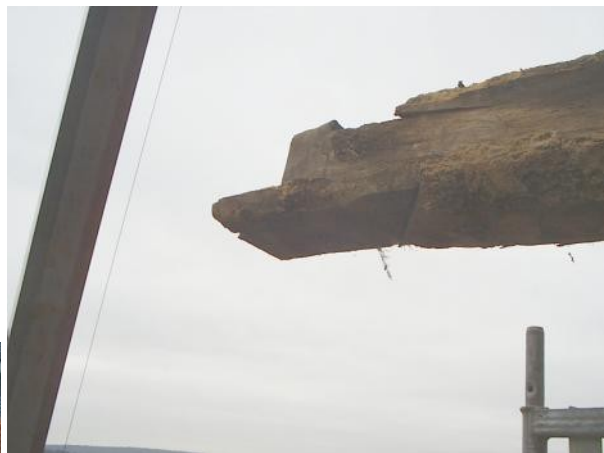
Endlich ist der Balken in der Luft. Wie schadhaft er ist, lässt sich auf diesem Bild deutlich erkennen.

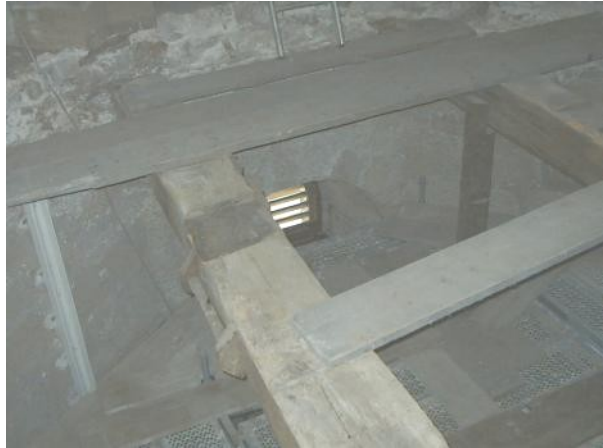
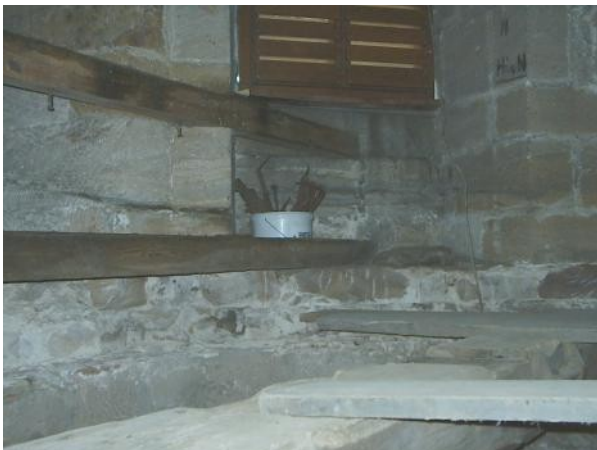
Inzwischen ist der Glockenstuhl weitgehend leer. Nur die beiden Haupttragbalken sind noch da. Sie sind zu lang! Sie wurden im Zuge des Turmbaus eingepasst und können nur vor Ort saniert werden.

Auch die Regenrinne ist noch da, gewissermaßen als Erinnerungsstück. Nur: Wo sind eigentlich in der Zwischenzeit die restlichen drei Glocken gelandet?
