## Arbeiten an den Fenstern

## Sanierung der Decke

## Der Glockenstuhl wird neu aufgebaut

## Unsere Glocken kommen zurück!

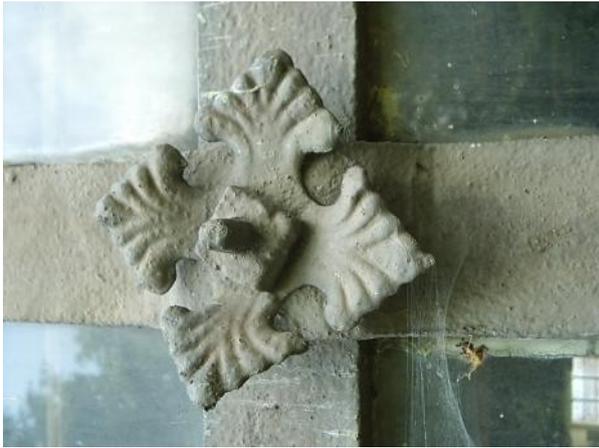
Einer der großen aber wenig beachteten Schätze unserer Kirche sind die Glasfenster. Die Scheiben stammen zum größten Teil noch aus der Erbauungszeit, sind also 250 Jahre alt. In den meisten anderen Kirchen der Umgebung wurden in den letzten Jahrhunderten die Scheiben schon mindestens einmal komplett erneuert. Wir wollen deshalb unseren Schatz nach Möglichkeit erhalten.

Außerdem wurde jedes Fensterkreuz liebevoll mit einer solchen Rose verziert.

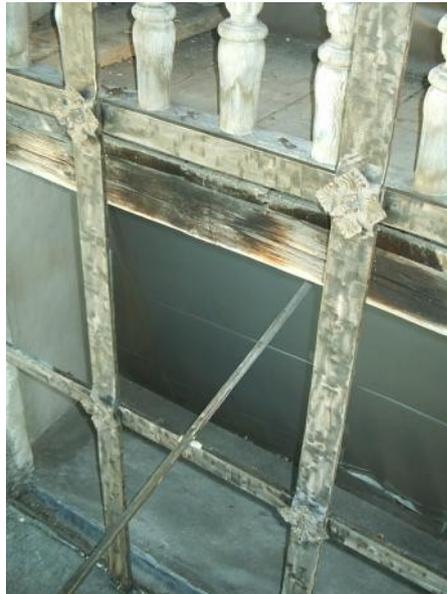
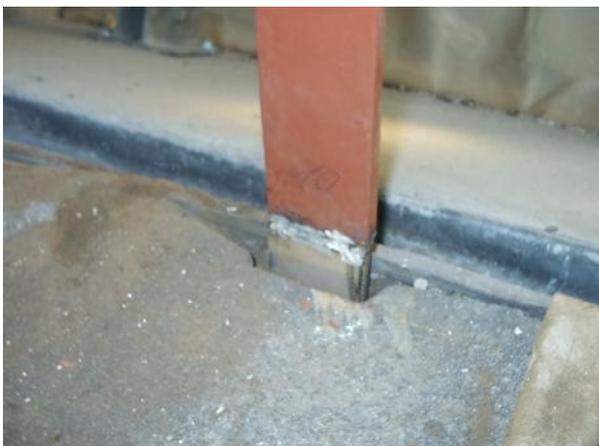
Im schlechtesten Zustand waren die Fenster auf der westlichen Wetterseite. Hier wurden die Glasscheiben vollständig ausgebaut und die Metallrahmung abgeschliffen.

Am Übergang zur steinernen Fensterbrüstung waren die Eisenstege teilweise abgerostet. Hier mussten die Anschlüsse angeschweißt werden.

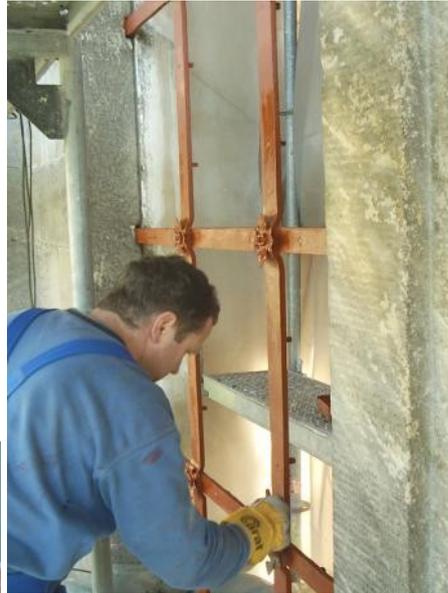
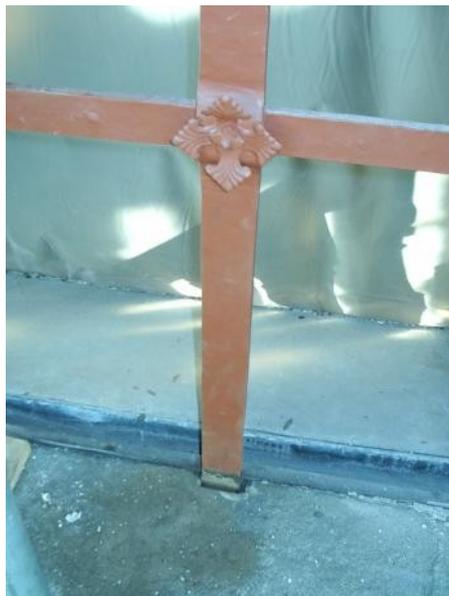
Auf diesem Bild ist hinter dem Fensterkreuz eine Metallrinne erkennbar: In ihr sammelt sich das am Fenster herunter laufende Kondenswasser und wird über ein Röhrchen nach außen geleitet – eine pfiffige Konstruktionsidee aus der Barockzeit, um die Feuchtigkeit vom Gebäude weg zu bekommen.

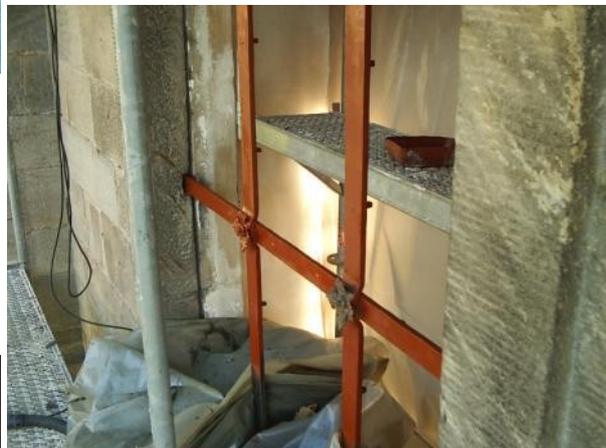
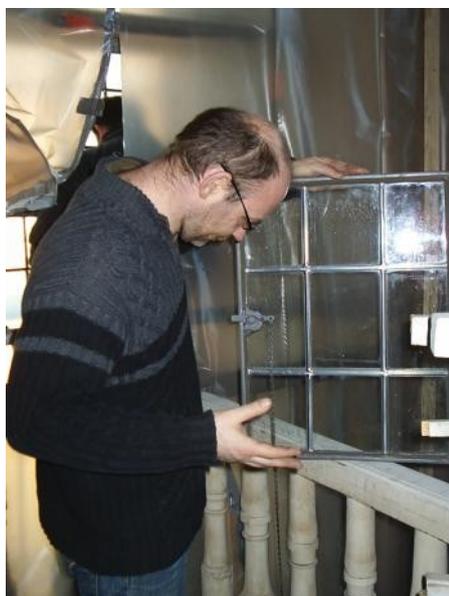
Die einzelnen Glasscheiben wurden nun gründlich gereinigt und in der Werkstatt wieder mit Bleiverglasung zu solchen Feldern zusammengesetzt. Gleich wird dieses Feld in die große Fläche eingebaut.

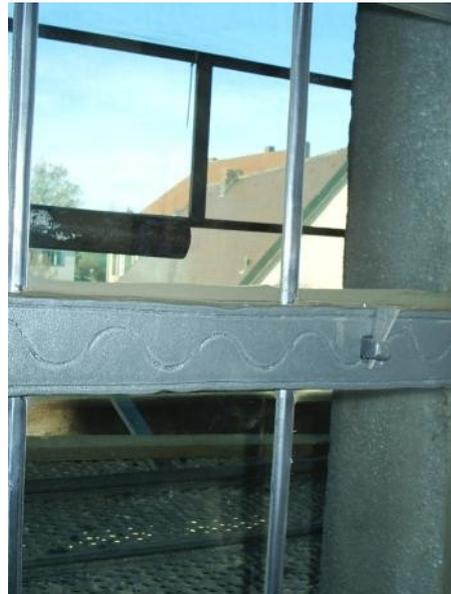
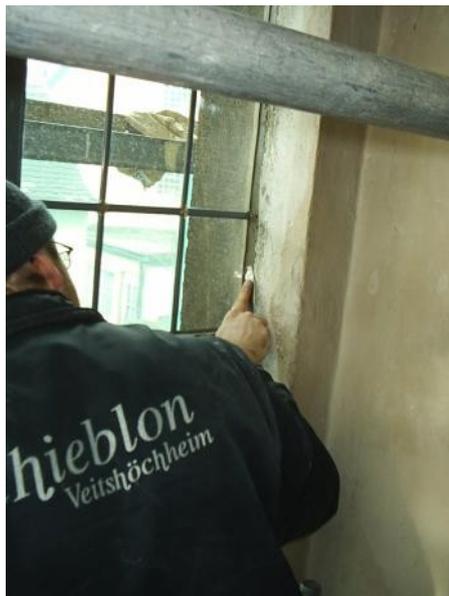
Wir haben wieder klaren Durchblick nach außen! Auf diesem Bild ist gut zu erkennen, wie die Metallstege auch von innen liebevoll verziert sind. Leider wurde im ersten Durchgang der Fugenkitt viel zu dick aufgetragen.

Das wird hier korrigiert. Der Kitt gehört nur in die Mauerfuge, aber nicht auf die Fensterfläche.

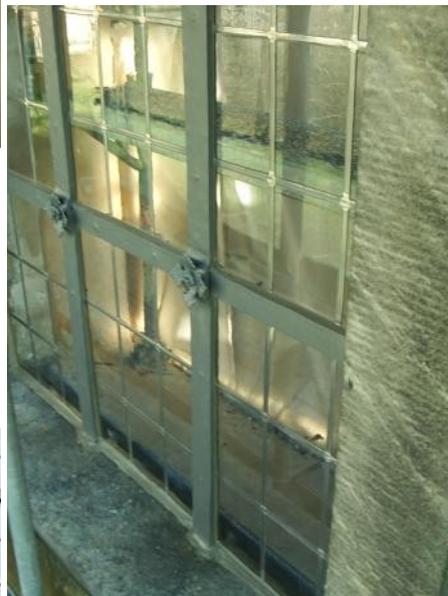
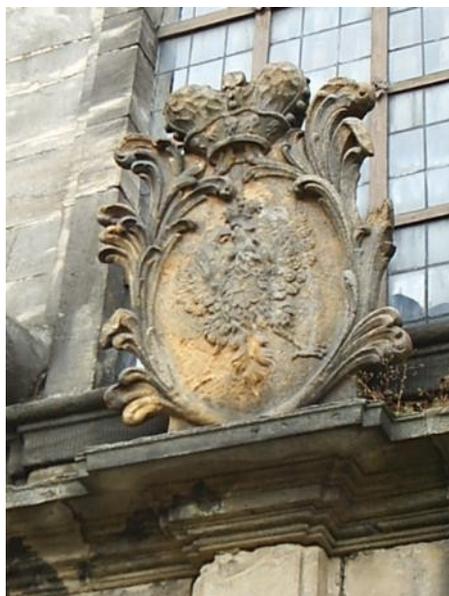
Vor dem Mittelfenster der Westseite prangt als Schmuckstück das steinerne Markgrafenwappen (hier eine Aufnahme vor der Einrüstung der Kirche). Wie hält dieses schwere Stück eigentlich? Müssen Pfarrer und Gottesdienstbesucher befürchten, dass ihnen eines Tages der Markgraf auf den Kopf fällt?

Glücklicherweise nicht! Die Stahlaufhängung, an der das Wappen hängt, wurde ebenfalls überarbeitet und kontrolliert. Sie führt durch ein kleines Loch im Fenster, das hier gerade abgedichtet wird.

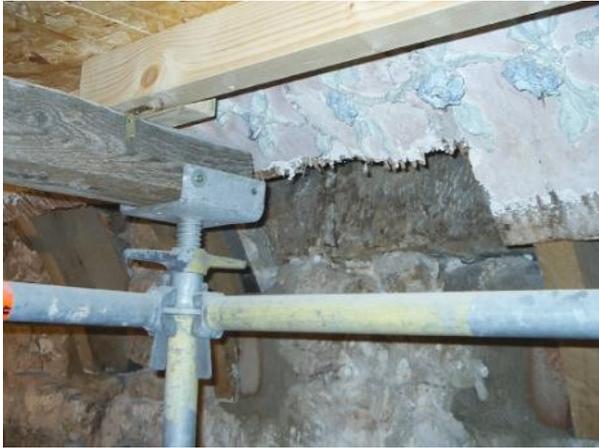
Immer wieder wird gefragt: Wann geht es denn endlich einmal vorwärts mit unserer Kirchenrenovierung? Immer nur neue Schäden durch den Hausschwamm – ist das große Herausreißen nicht endlich einmal zu Ende? Doch! Jetzt, Mitte Februar 2007, beginnt auch in unserer Kirche der produktive Teil der Arbeiten:

Bis tief in den kostbaren Stuck hinein musste vom Schwamm befallenes Material abgebaut werden.

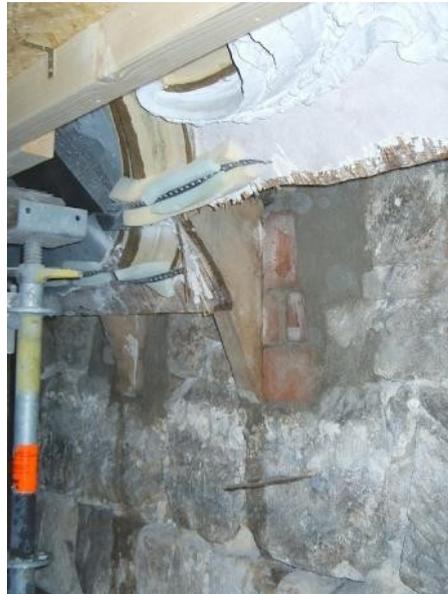
Hier ist eine der neu eingebauten Spanten zu erkennen. Die Lücke daneben wurde zugemauert.

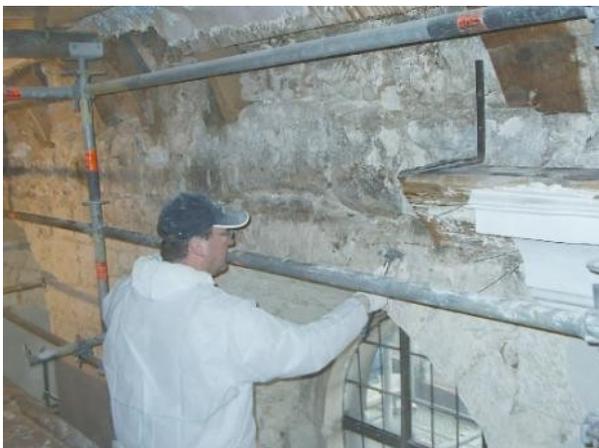
Der Restaurator kratzt vom Schwamm befallene Mörtelfugen heraus. Denn wenn das Pilzgewebe in der Mauer bleibt, kann es – mit ein wenig Feuchtigkeit – nach Jahren wieder aktiv werden.

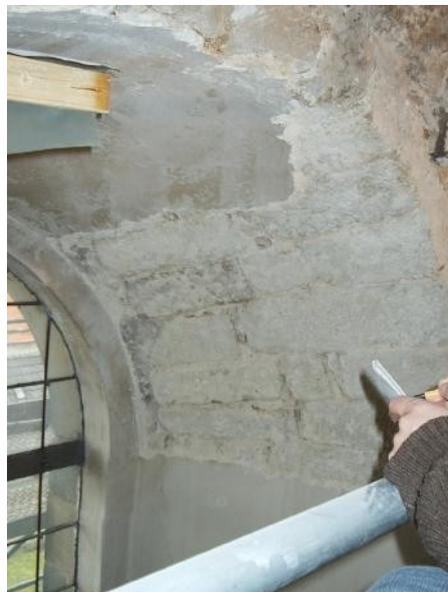
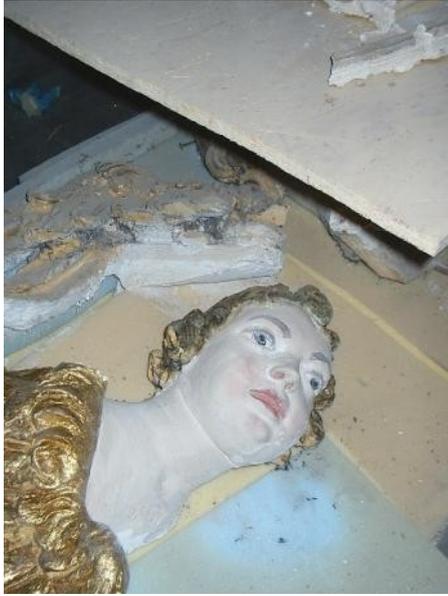
Dieser abgenommene Stuckengel blickt uns unschuldig und fragend an: Ist er auch befallen?

Aber auch in ihm stecken Holzteile – Nahrung für den Schwamm! Alles Holz muss entfernt werden!

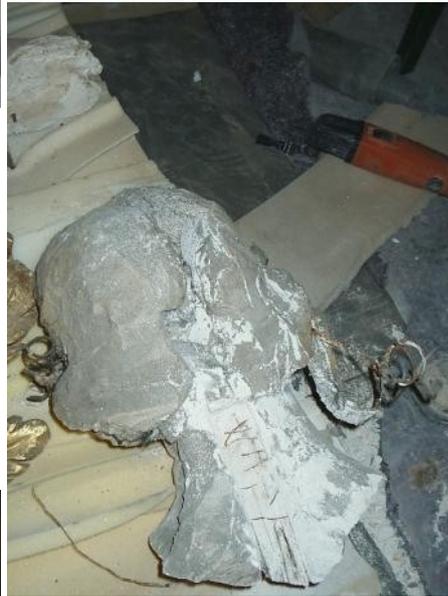
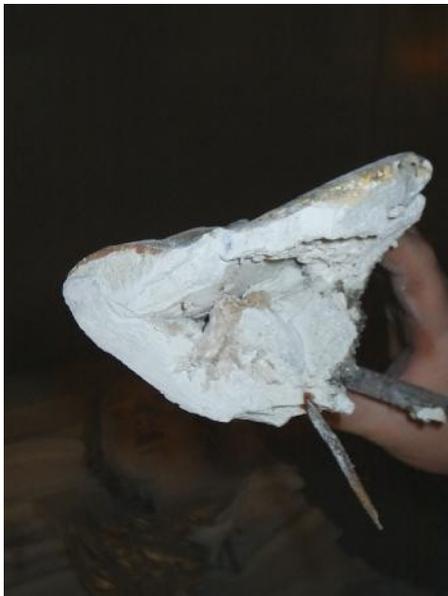
Aus diesem Flügel ragt das Schwammgewebe heraus – ernsthafter Befall!

Hier ist ein Holzschutzfachmann an der Arbeit. Sein Ziel heißt: Bekämpfung des Hauschwamms in der Mauer!

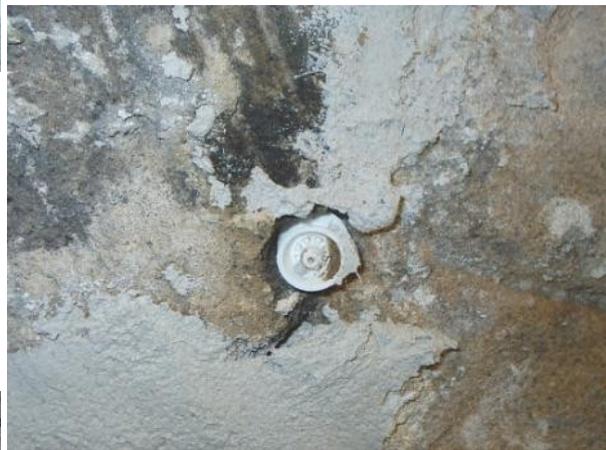
Auf diesem Bild ist das engmaschige Netz dieser Einfüllstutzen zu erkennen.

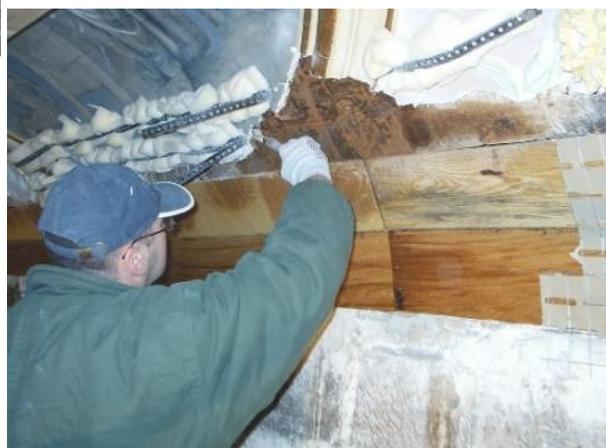
Der alte Stuck hängt ja an einer Schilfrohrmatte – auf diesem Bild gut erkennbar. Um die losen Schilfrohre zu sichern, werden sie vor dem Verputzen fein säuberlich mit Stahldraht befestigt, der dazwischen um die Schraubenköpfe gewickelt wird.

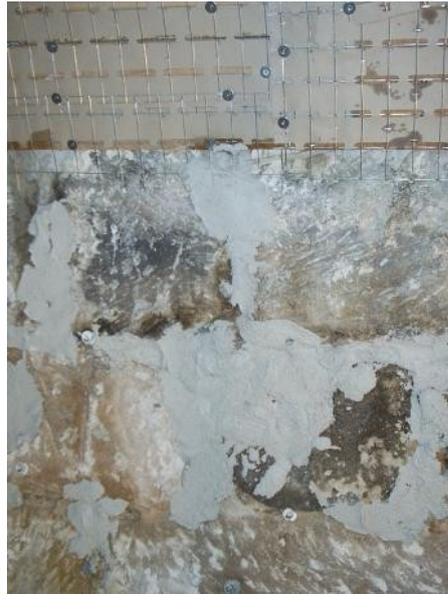
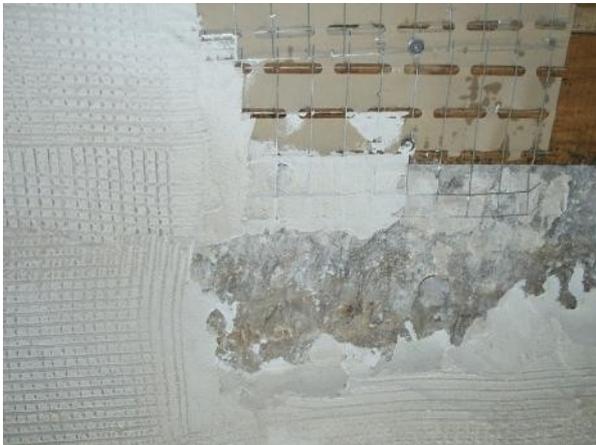
Im zweiten Durchgang geht es feiner zu: Die Flächen sollen ja wieder glatt werden. Hier sehen wir den Übergang zwischen Mauerwerk und Putzträger.

Auch die Fensterwölbungen werden wieder verputzt. Dabei wird eine feine Riffelung angebracht, in der dann die oberste Putzschicht, der Feinputz, gut haften kann.

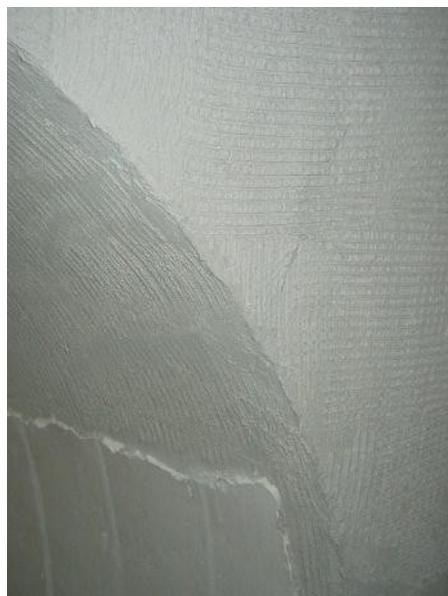
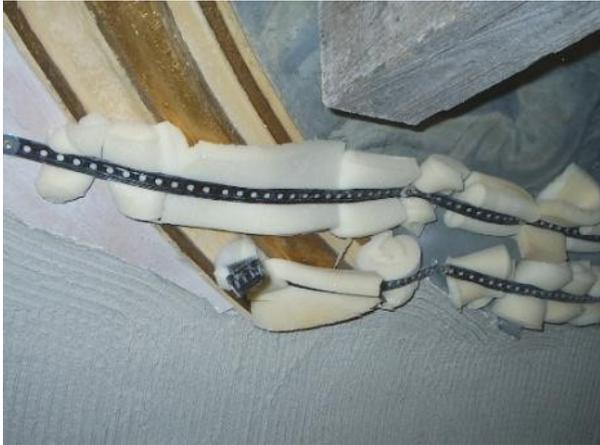
Hier ist gut erkennbar, wie der neue Putz an den alten Stuck – auch er bemalter Kalkputz – heranreicht.

Was soll nun mit den abgenommenen Stuckteilen geschehen? Hier liegen einige Elemente von einem Bilderrahmen. Zuerst wurde überlegt, sie einzulagern und erst bei der Gesamtsanierung der Decke wieder anzubringen.

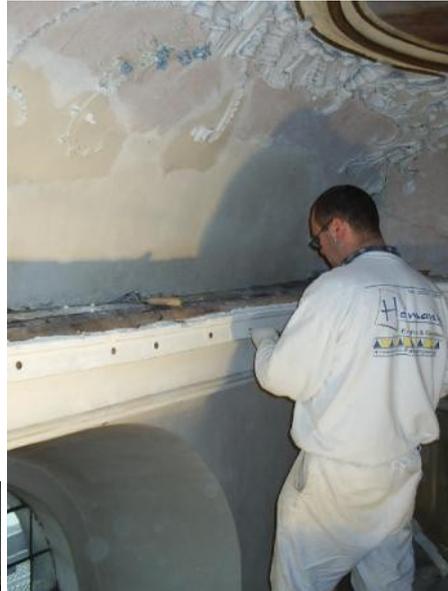
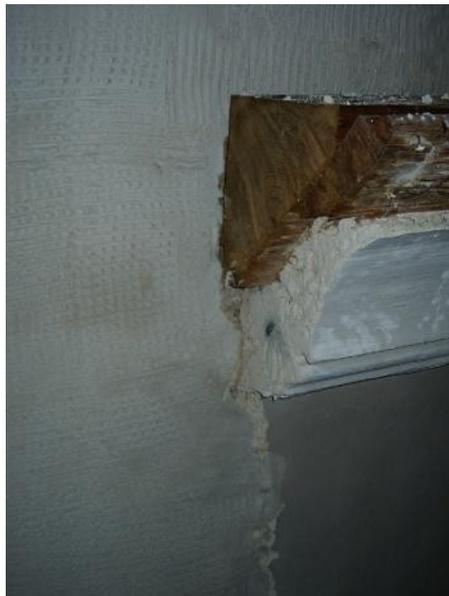
Denn durch die Entfernung der schadhafte Stücke endet das Gesims ja zur Zeit im Leeren und ist deshalb nicht so stabil, wie es sein sollte.

Schließlich wird das Gesims zur Sicherheit an der Wand festgeschraubt. So wird es bis zur Innenrenovierung halten.

Auch in den Fensterwölbungen wurde schon der Feinputz angebracht. Auf die richtige Farbe müssen wir aber noch bis zur Innenrenovierung warten.

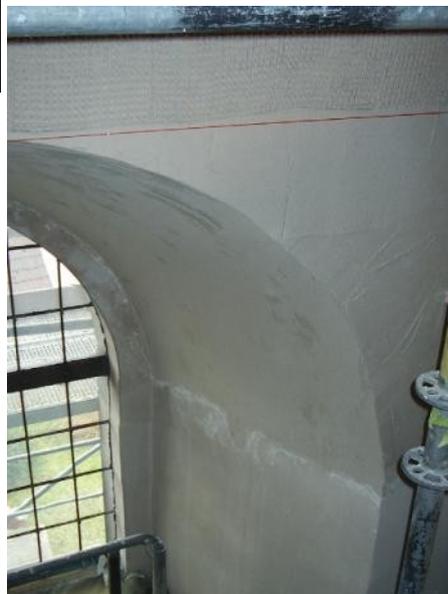
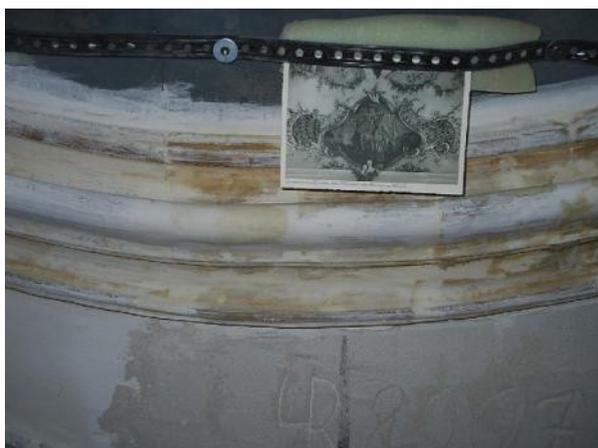
Nun geht es darum die Stuckteile wieder richtig anzubringen. Hier am Bilderrahmen der Kartusche mit der Kreuzigung ist das schon gelungen. Die alte Postkarte kann dazu helfen. Unten haben die Handwerker ihre Initialen im Putz hinterlassen.

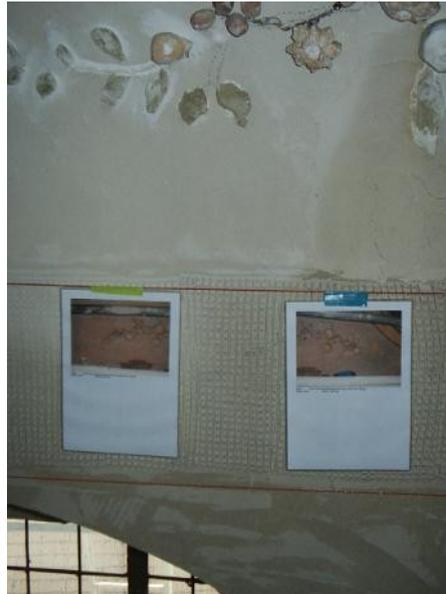
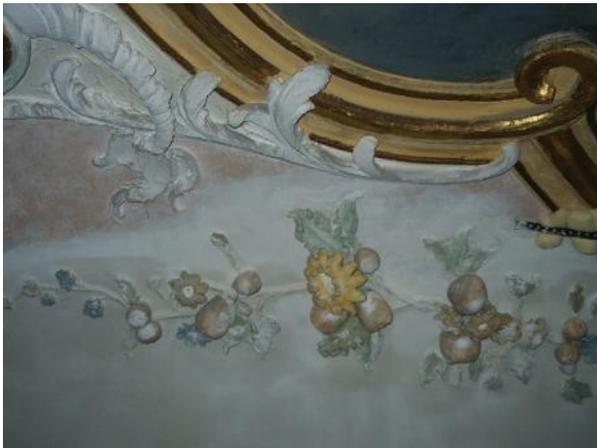
Das ist an dieser Stelle schon schön gelungen. Die richtige Farbgebung muss auch hier noch etwas warten.

Auf diesem Bild wird deutlich, dass viele Stuckblüten und Früchte nur an dünnen Drähtchen hängen. Die alten sind größten brüchig und angerostet. So wurde neuer Edelstahl draht angebracht.

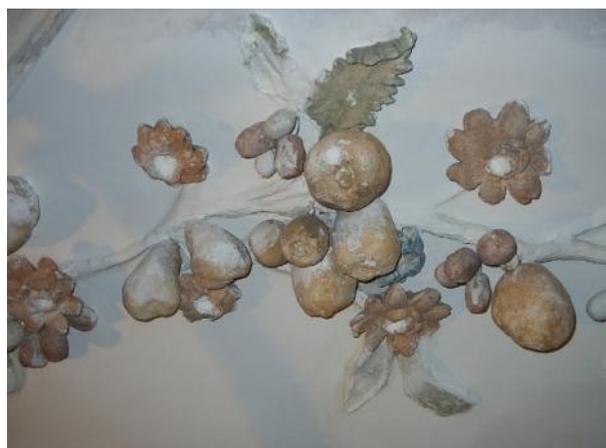
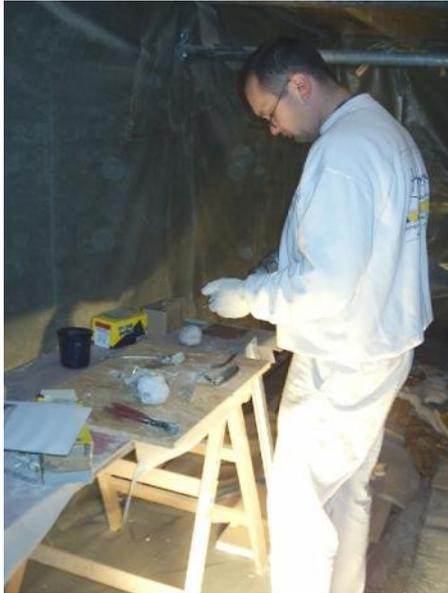
Hier einige Früchte vor der Behandlung. Sie wurden außerdem gegen Hausschwammbefall mit einem speziellen Festiger getränkt.

Damit die schweren Stuckfrüchte auch wirklich an der Decke halten, werden sie angebohrt und mit einer Edelstahlschraube im Holz befestigt.

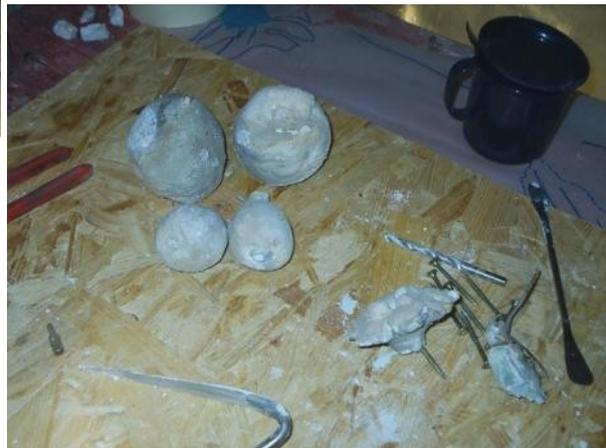
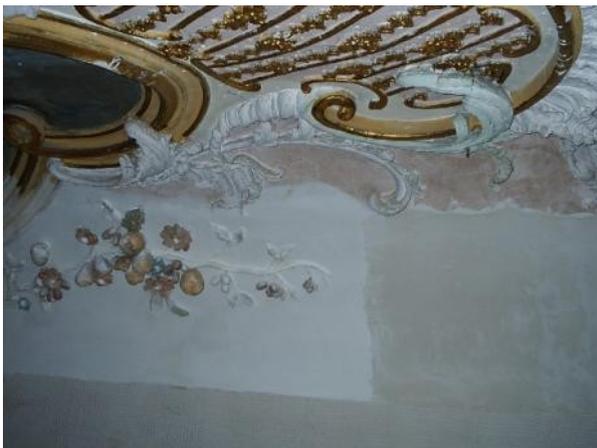
Hier stehen einmal alter und neuer Stuck direkt nebeneinander.

Im Bereich der Blütenranken ist hier der Übergang noch einmal deutlich zu sehen.

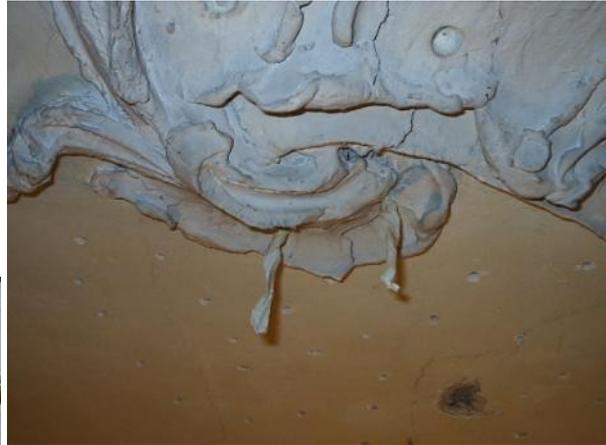
Insgesamt gab es wenig Beschädigungen. An einigen Stellen allerdings hatte sich der Stuck von den Schalungsbrettern gelöst und hing nun gewissermaßen frei in der Luft. An diesen Stellen musste die Stuckschicht angebohrt und eine besondere Füllmasse injiziert werden.

Damit diese Masse vor dem Abbinden nicht herausläuft, wurden die Löcher mit diesen Papierstöpseln verschlossen. Aber auch Schrauben sichern den Stuck an der Holzdecke.

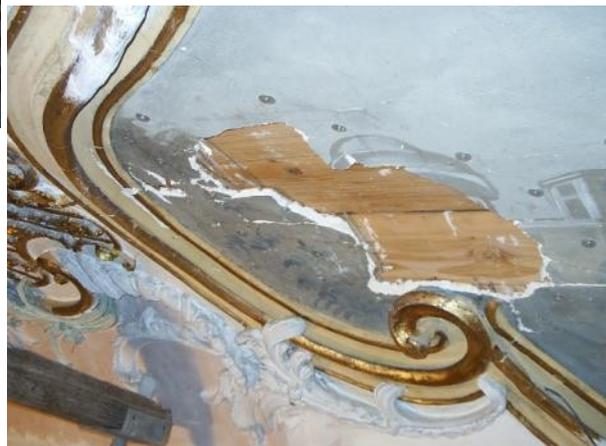
Im Bereich des Kreuzigungsgemäldes kamen diese Versuche allerdings zu spät. Diese Fläche im Randbereich hatte sich schon gelöst.

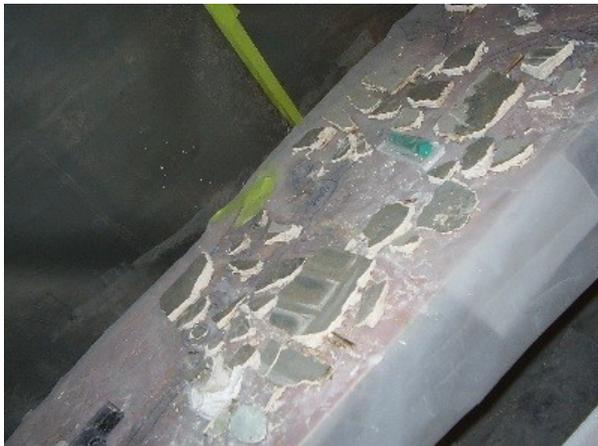
Übrig blieb nur dieses Bilderpuzzle.

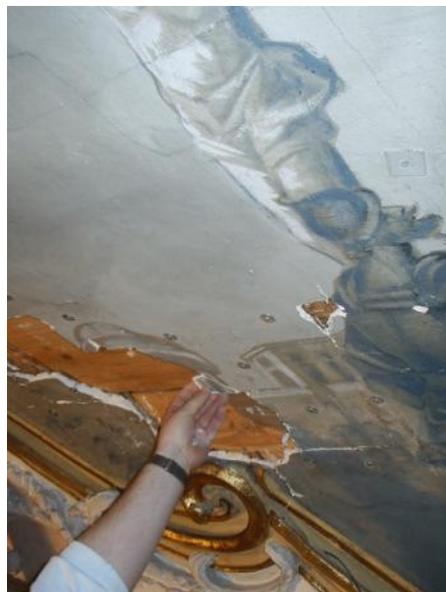
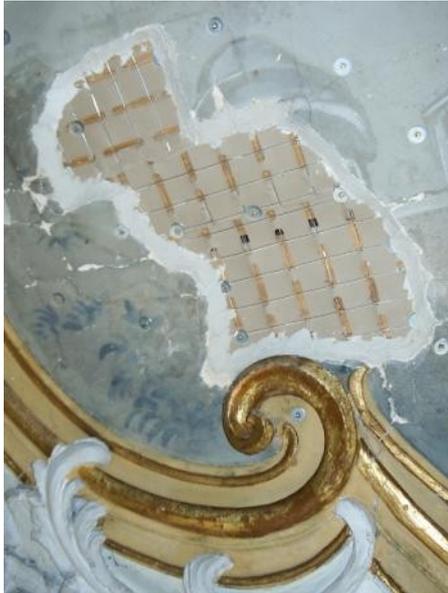
Hier würde schon einmal ein Teilchen passen. Allerdings wird die vollständige Rekonstruktion bis zur Innenrenovierung aufgeschoben.

Bis auf Weiteres müssen wir uns mit diesem Anblick begnügen: Die losen Randstellen gesichert und verschraubt, eine neue Trägermatte für die künftige Befestigung angebracht,

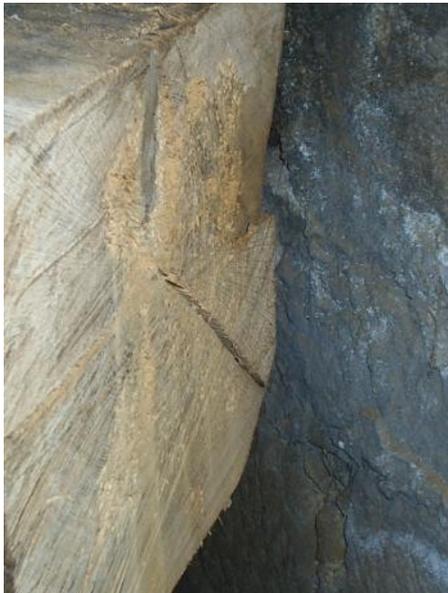
Zuerst mussten die angefaulten Eichenbalken, die bisher den ganzen Glockenstuhl trugen, bis in den gesunden Bereich zurückgeschnitten werden.

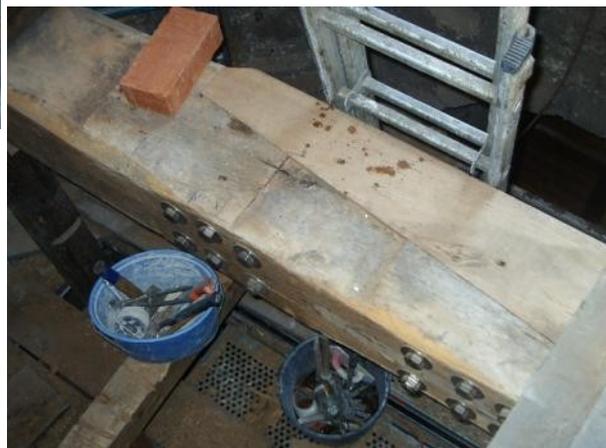
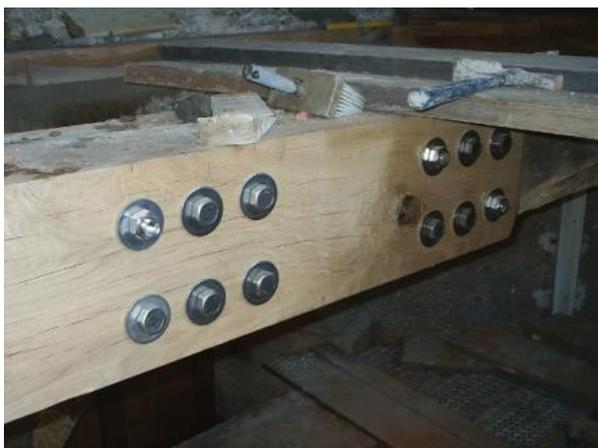
Hier ist schön zu sehen, wie der alte Balken mit den neuen Stücken verbunden ist.

Zwölf starke Schrauben halten alt und neu zusammen, so dass die nötige Tragfähigkeit gewährleistet ist.

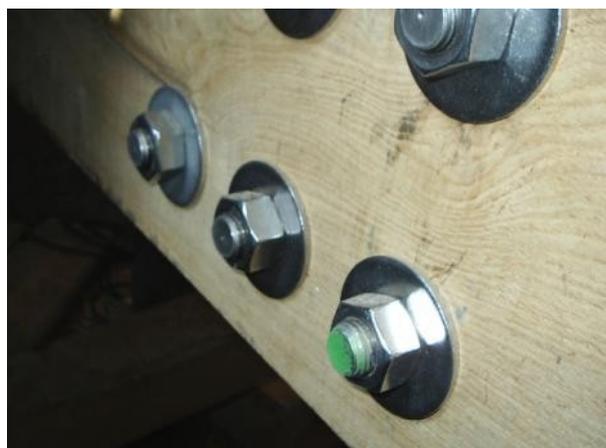
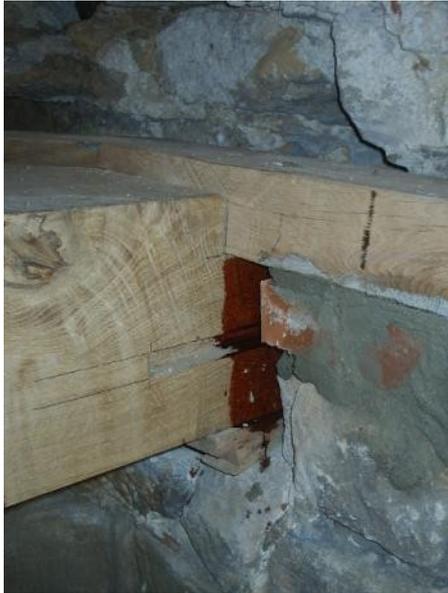
Die Verschraubung noch einmal aus der Nähe

Hier sitzt der Tragebalken wieder in seinem Auflager. Lücken werden ausgemauert.

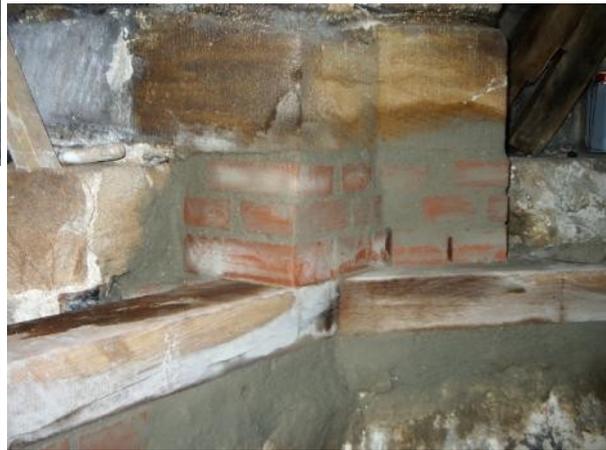
Als nächstes muss eine Auflagemöglichkeit für die Querbalken geschaffen werden. Dazu werden diese Balken aus Lärchenholz rings um den Turm eingemauert.

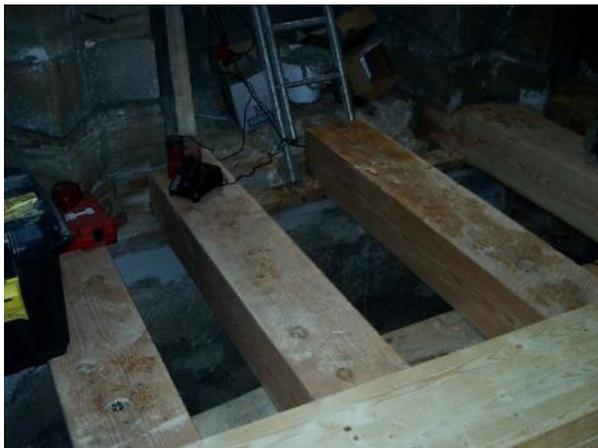
Hier liegen die Querbalken – ebenfalls aus witterungsbeständiger Lärche – schon im Turm. Alles in äußerst massiver Ausführung.

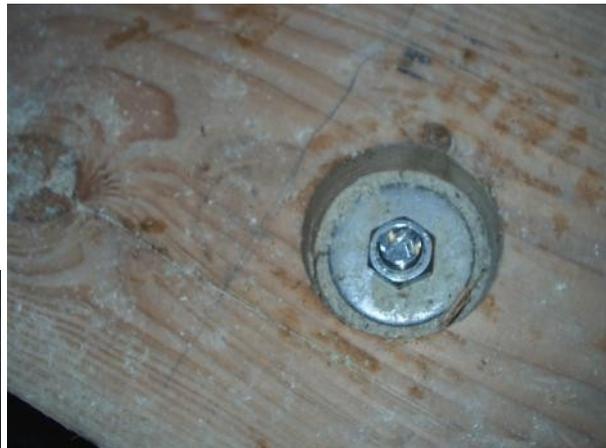
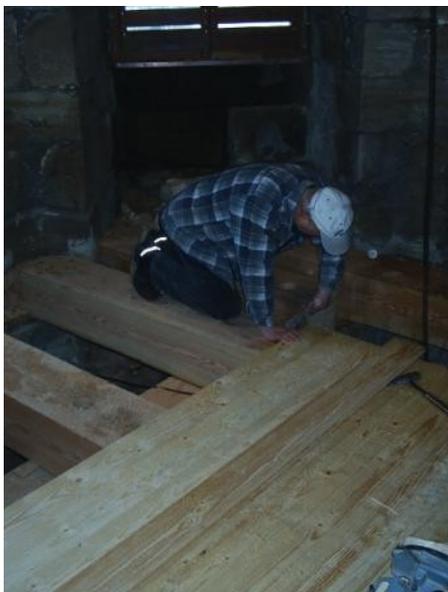
Auch hier sorgen große Schrauben für eine stabile Verbindung mit den tragenden Eichenbalken.

Die nächste Schicht ist nun der eigentliche Bretterboden, der hier verlegt wird.

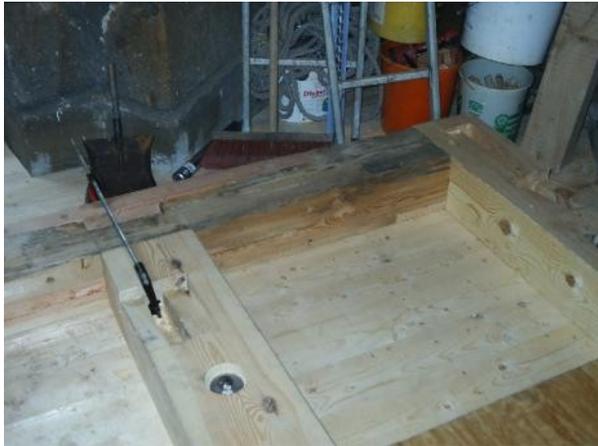
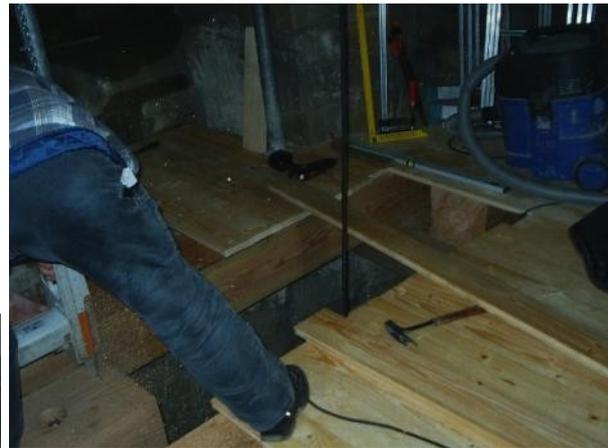
Natürlich muss auch ein Loch für den Treppenaufgang bleiben. Zur Zeit wird allerdings nur der Zugang über das Außengerüst verwendet.

Schließlich wird aus dicken Balken noch ein Rahmen gebaut, auf dem dann der eigentliche Glockenstuhl stehen soll.

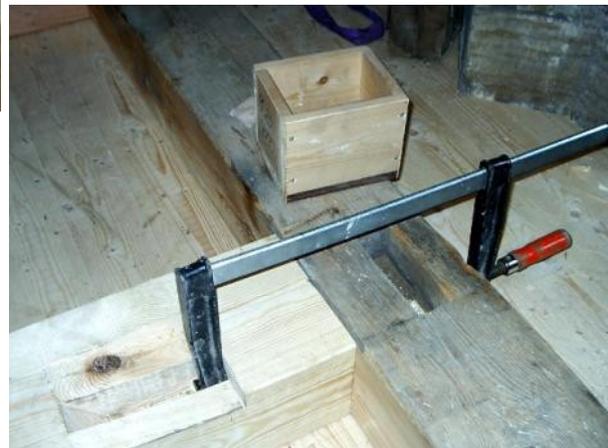
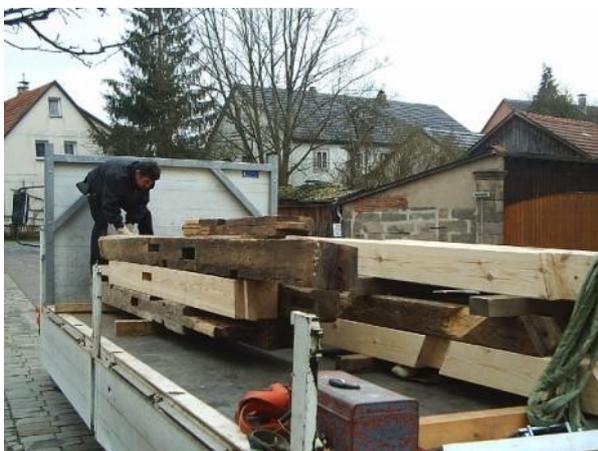
Auch hier ist Festigkeit oberstes Gebot. Denn die ganze Konstruktion muss die gewaltigen Kräfte auffangen, die von den schwingenden Glocken ausgehen. Hier werden ja Tonnen an Gewicht hin und her gewuchtet.

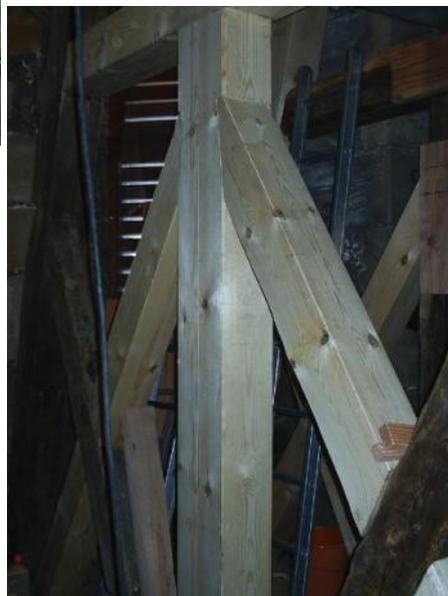
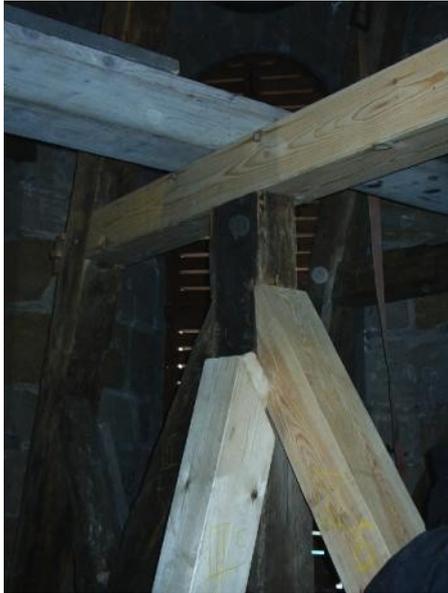
Und nun wird der Glockenstuhl aufgerichtet wie sonst ein Dachstuhl. Anliefern und Zusammenbauen der Einzelteile dauerte insgesamt nur zwei Tage.

Hier ein Blick auf die Konstruktion: Alte, noch intakte Balken passen zusammen mit neuen und stützen sich gegenseitig.

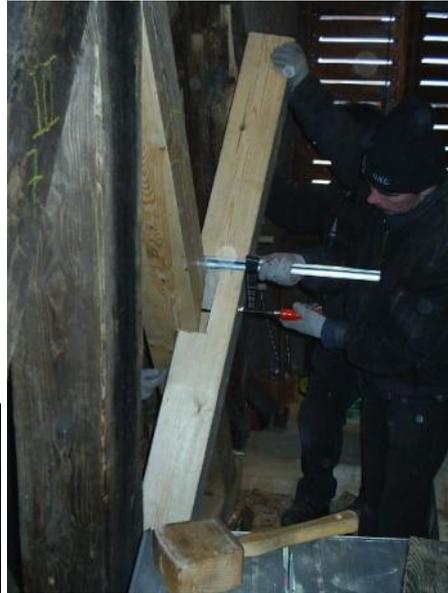
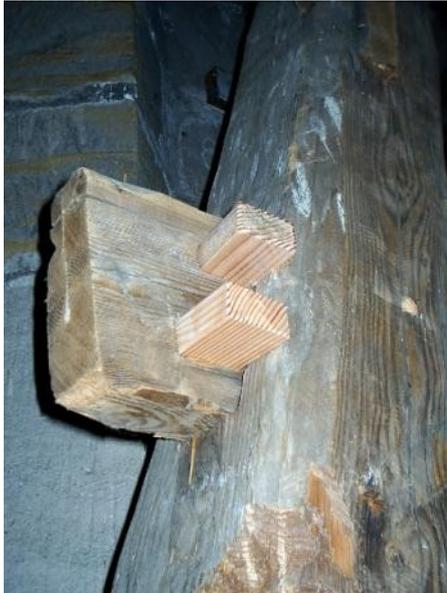
Manchmal muss allerdings auch kräftig nachgeholfen werden, bis ein Bauteil in seine Position hineinrutscht.

Zusammengehalten wird die ganze Konstruktion im wesentlichen durch solche Zapfen-Verbindungen.

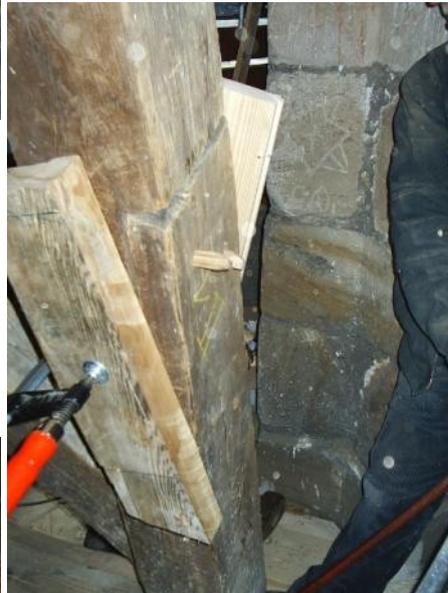
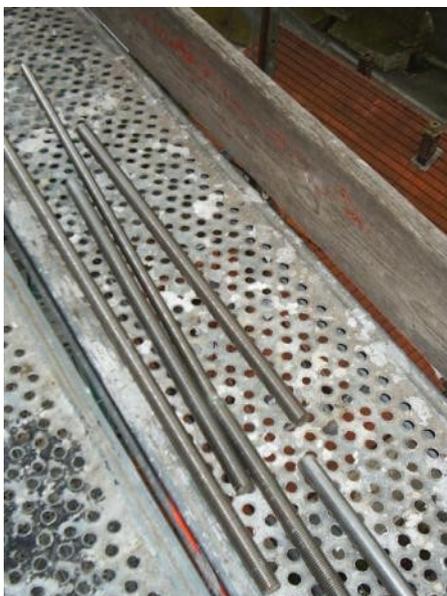
Ansonsten kommen hauptsächlich Holznägel zum Einsatz.

Und um alles ganz sicher zusammenzuhalten, auch wenn durch schwingende Glocken sich alles etwas bewegt, wurden Gewindestangen durch den Glockenstuhl geführt. Verschraubungen geben den nötigen Halt.

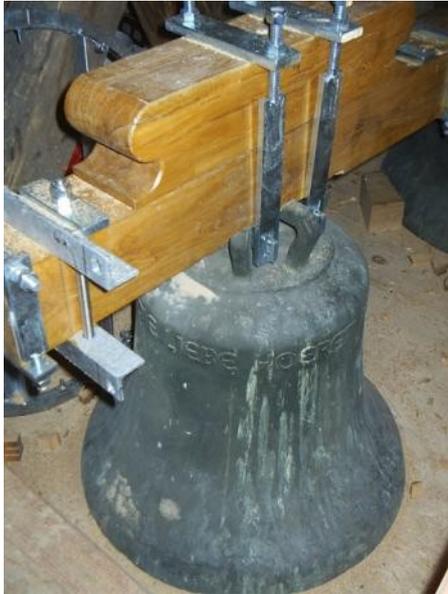
Aber als erste durften die drei neueren Glocken in den neu errichteten Glockenstuhl. Die kleinste der drei wird hier vorbereitet.

Ihr fehlt noch das große Schwungrad. Über solche Schwungräder werden die Glocken in Bewegung gesetzt.

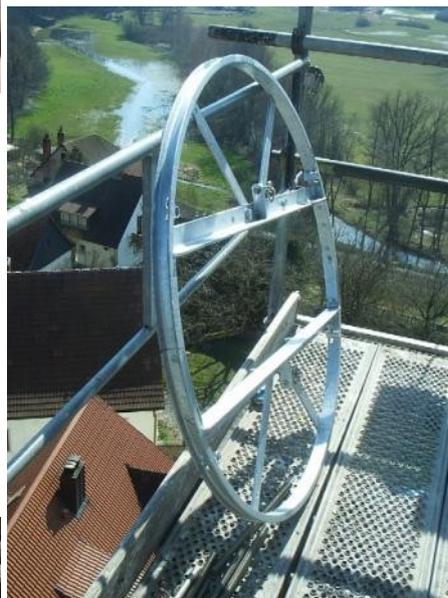
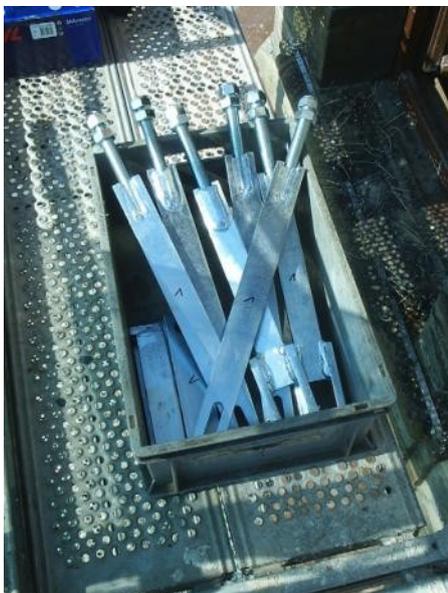
Diese sogenannten Flachbänder halten die Glocken zuverlässig an ihrem Joch. Nicht auszudenken, wenn mitten im Schwung die Verbindung reißen würde ...

Hier ist sehr schön zu sehen, wie die Flachbänder durch die Glockenkrone greifen und sie fest mit dem Joch aus Eichenholz verbinden. Übrigens: Auch diese Joche sind neu! Die alten waren aus Stahl.

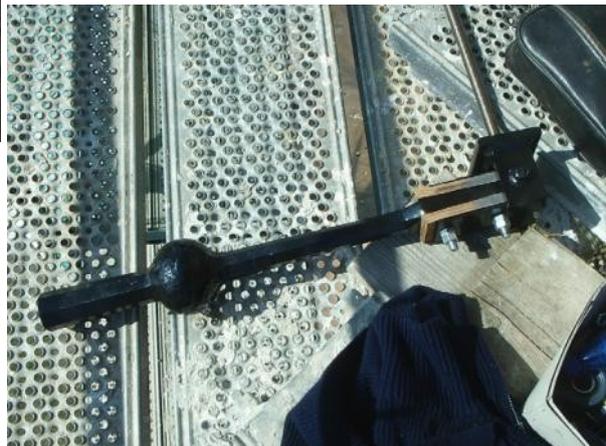
Auch diese Klöppel sind neu. Sie bestehen, nach neuesten Erkenntnissen, aus besonders weichem Stahl, weicher als die Glockenbronze. So wird beim Schlagen nicht die Glocke beschädigt, sondern höchstens der leichter austauschbare Klöppel.

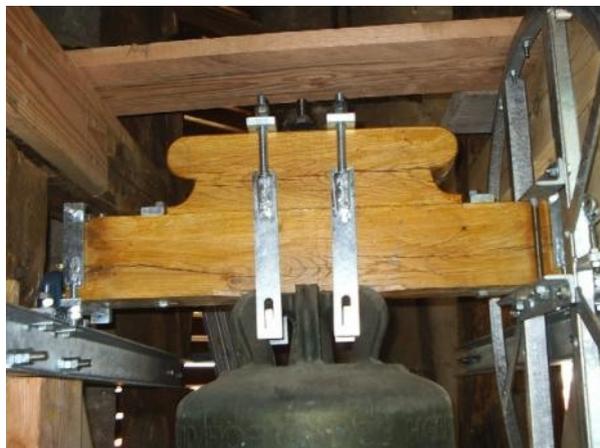
Hier der ganze Aufbau! Durch das Eichenjoch mit seinem oberen Gegengewicht bekommt die Glocke ein weiches Schwingungsverhalten.

Hier noch einmal die Flachbänder. Das Eichenholz wird noch ein wenig schwinden. Über die Schraubgewinde kann man dann die Befestigung nachziehen.

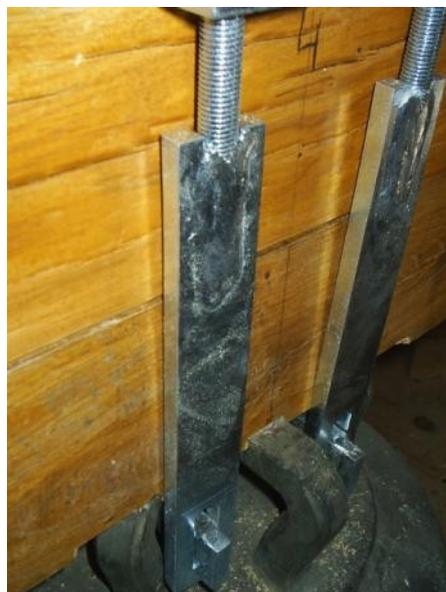
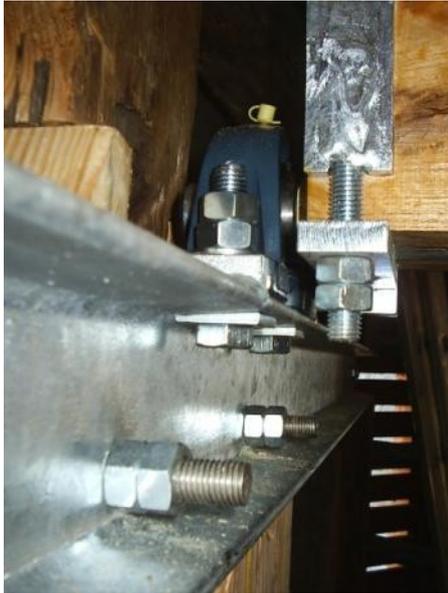
Ein Blick auf die Konstruktion des Lagers, in dem die Glocke schwingen wird – alles sehr massiv!

In der ausgestemten Vertiefung wird unsere größte Glocke gelagert werden. Damit auch alles stabil bleibt, stützt noch ein extra Pfosten die Konstruktion.

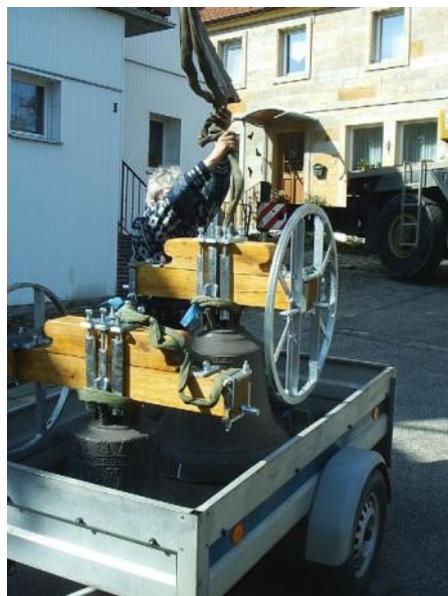
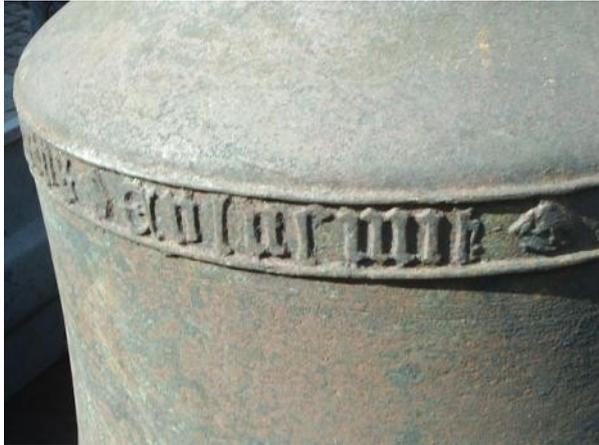
Hier sieht man die Inschrift der ältesten Glocke. Sie ist deutlich datiert mit „M CCCC XXX“, also 1430. Damit ist sie sicher eine der ältesten erhaltenen Glocken in Oberfranken. Ein gewisser Albertus hat sie gegossen und mit den Namen der Evangelien versehen: „Iohannes, Matheus, Lucas, Marcus“. Vielleicht sollten wir sie in Zukunft unsere „Evangelieglocke“ nennen. Schwierig zu deuten ist nur der auf dem Bild abgebildete Begriff. Wer hier helfen kann, erhält eine Belohnung!

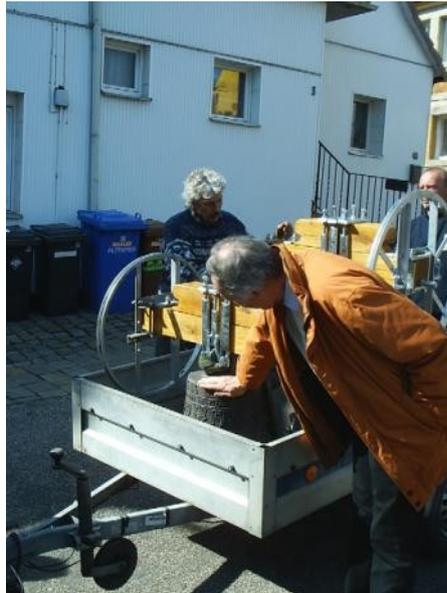
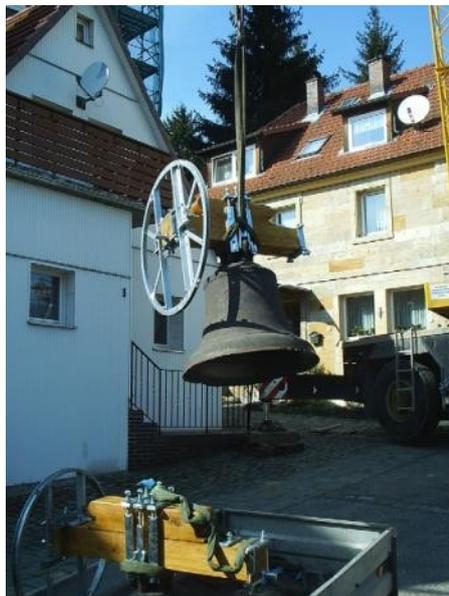
Da geht es schon hinauf auf den Turm! Die Evangelieglocke zuerst. Hier ist mit Joch und Schwungrad schon alles vormontiert.

Von unten ist sehr gut der nachgeschweißte sog. Schlagring zu erkennen. In diesem Bereich haben durch die Jahrhunderte hinweg immer wieder die zu harten Klöppel aufgetroffen und entsprechende Schäden hinterlassen. Es ist die Kunst der Firma Lachenmayer, Glocken so zu schweißen, dass sich das neue Material perfekt mit dem alten verbindet.

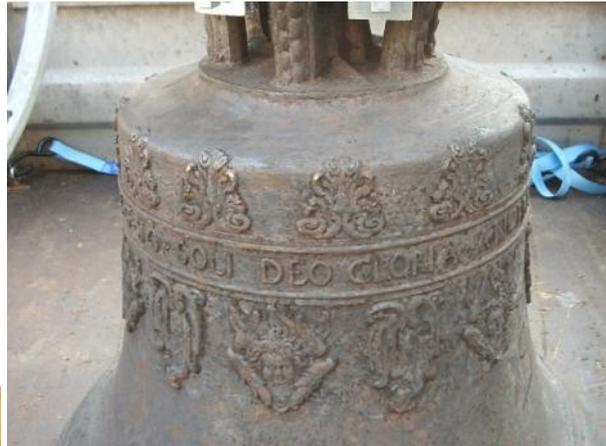
An der hellen Bronze erkennt man, dass hier einer der Kronenarme neu angeschweißt wurde. Möglicherweise ist der alte Arm bei der Demontage im 2. Weltkrieg abgebrochen oder beim anschließenden Transport. Denn unser „Stummala“ sollte, wie so viele andere Glocken auch, in ein Kanonenrohr umgegossen werden ...

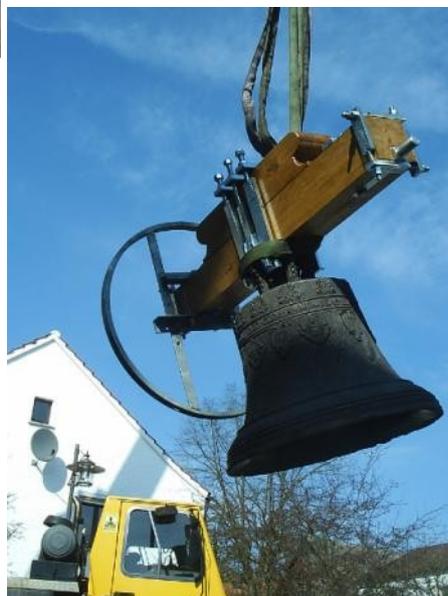
Auch bei dieser Glocke – unserer größten – musste ein abgebrochener Kronenarm neu angeschweißt werden. In der Inschrift wird deutlich, dass sie zuerst 1695 gegossen wurde, dann aber 1716 noch einmal umgegossen werden musste, da sich ein Riss gebildet hatte. Heute würde man sie in so einem Fall bei der Firma Lachenmayer in Nördlingen nachschweißen lassen.

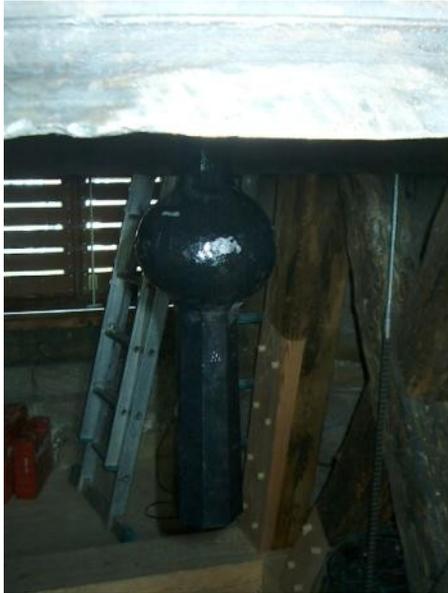
Auch der Klöppel ist schon montiert. Am Ostersonntag wird es zum ersten Mal wieder ein großes Geläute geben.

Die Glocken sind in zwei Etagen angeordnet, die kleineren oben. Im Bild ist die Evangelinglocke im oberen Abteil zu erkennen.
