## Arbeiten an den Fenstern

## Sanierung der Decke

## Der Glockenstuhl wird neu aufgebaut

## Unsere Glocken kommen zurück!

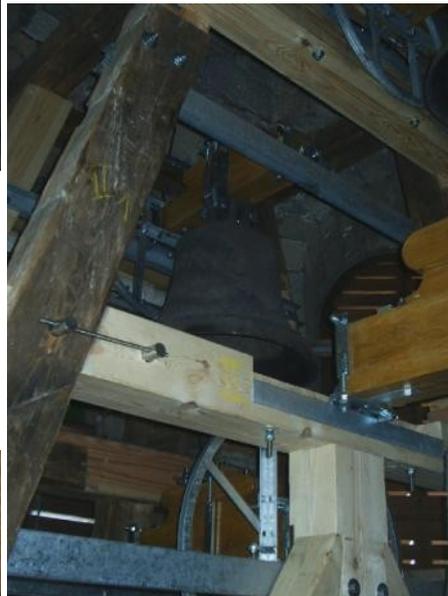
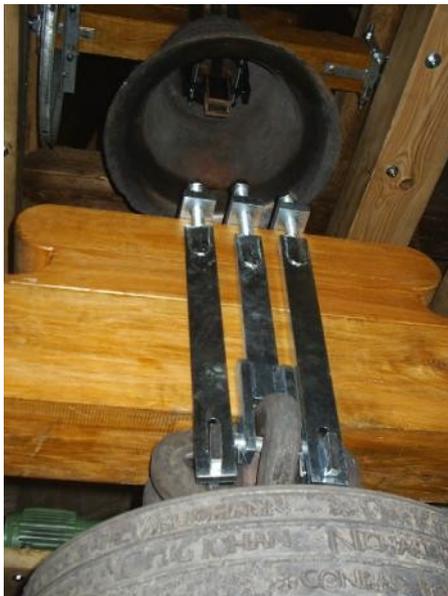
Das „Stummala“ – hier noch ohne Klöppel – hat seinen Platz direkt über der großen Elfuhr-glocke.

Über diese Zahnriemen kann der Motor die Glocke in Bewegung setzen. Je größer die Schwungräder sind, desto besser ist die Hebelwirkung.

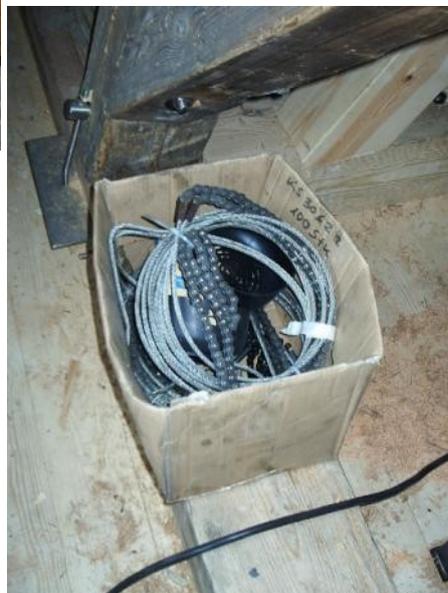
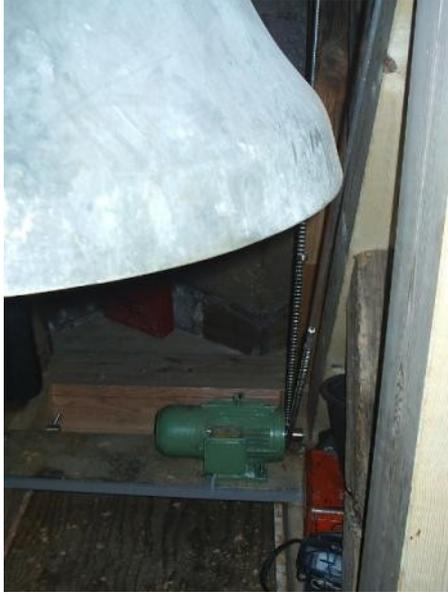
Hier ist einer der Motoren schon installiert. Es wird noch bis Ostern dauern, bis das ganze Läute- und Schlagwerk wieder in Betrieb genommen werden kann.
