## Vor der Arbeit die Voruntersuchungen

Bevor man mit so einer großen Arbeit wie einer Kirchenrenovierung beginnt, möchte man natürlich wissen, was sie ungefähr kosten wird. Durch die Erfahrungen bei der Außenrenovierung gewarnt – die früher angefertigten Gutachten hatten den Hausschwamm und andere Kosten treibende Schäden nicht erfasst – wurden deshalb im Januar und Februar 2008 detaillierte Voruntersuchungen an Decke und Altar angestellt.

## Ausräumen der Kirche

## Unter dem Kirchenboden

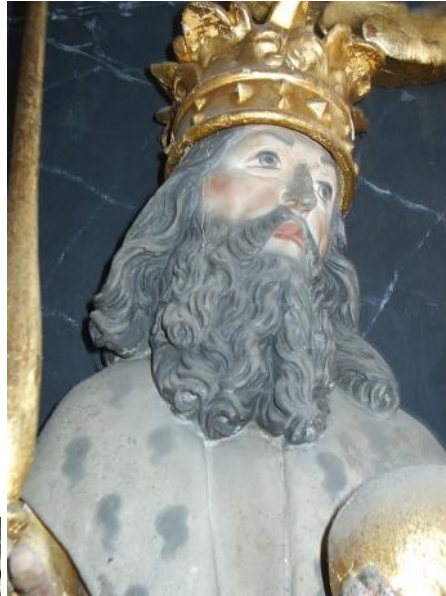
Aus der Nähe betrachtet sieht man zuerst den Staub der letzten fünfzig Jahre. So lange kam kein Mesner mehr in dieser Höhe, um ihn fort zu wischen.

Die Staubschichten waren nun allerdings auch eine gute Grundlage für Schimmelpilze. Wenn man den Staub entfernt, erkennt man, wie sie den Farbschichten stark zugesetzt haben. Der Engelskopf stammt übrigens von dem Barockbildhauer Johann Georg Brenk von ca. 1680.

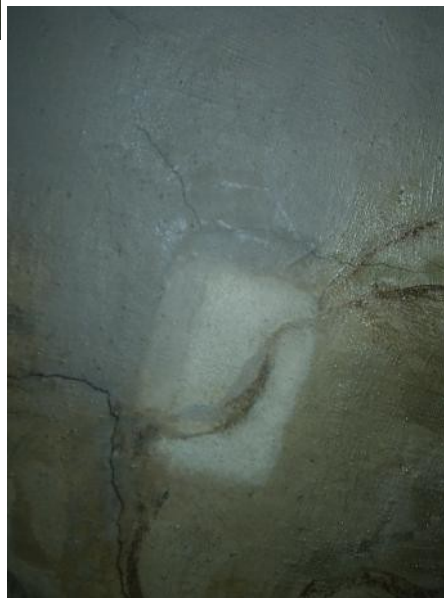
Bei Reinigungsversuchen stellte sich heraus, dass die gesamte Fläche des Himmels stark mit dunkelgrauer Lasur überzogen wurde. Ursprünglich war der Himmel viel heller, ja strahlend.

Und auch die Figuren werden durch eine dicke Firnissschicht verdunkelt. Im Original musste das Ölgemälde eine gewaltige Leuchtkraft gehabt haben. Hier am Ellenbogen eines Engels ist der Unterschied sehr schön zu erkennen.

Diese sog. Einstimmung wurde bei der letzten Renovierung 1958 von der Firma Wiedl aus Nürnberg vorgenommen. In Restauratorenkreisen ist sie berüchtigt dafür. Wir wollen nun im Jahr 2008 die ursprüngliche Farbigkeit des Bildes wiederherstellen.

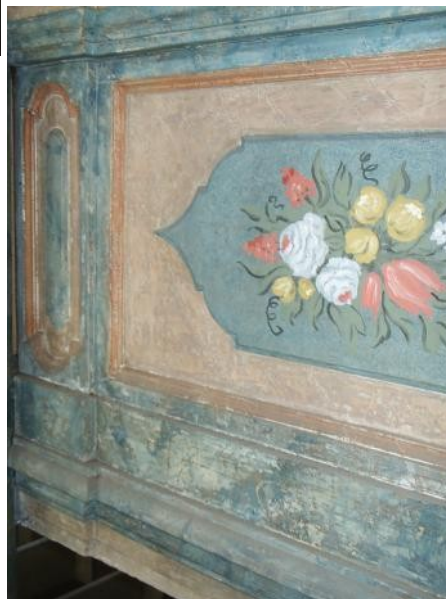
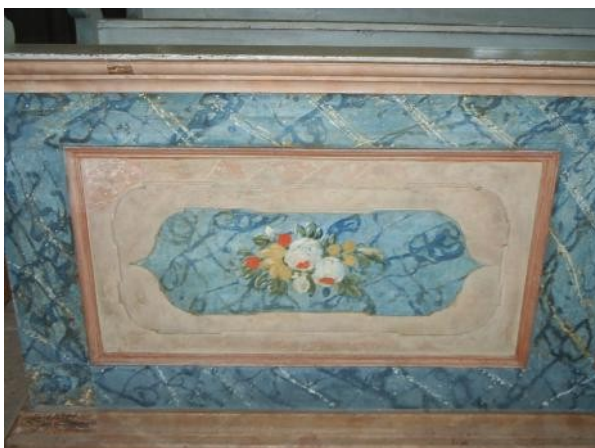
Noch ein Problem: Wie soll Kirche mit ihren Emporen in Zukunft aussehen? Die originale Bemalung ist ja weitestgehend verloren gegangen, als die Emporen wohl 1866 weiß zugemalt und 1958 vollständig abgelaugt wurden.

Man verzierte damals die Brüstungsfelder mit Blumenmotiven, angelehnt an historische Reste, allerdings mit viel zu grellen Farben.

Nur dieses Feld vor dem linken Sitzblock dürfte noch ansatzweise die Originalbemalung von Wilhelm Wunder enthalten. Noch ist offen, welche Lösung für gefunden wird. Denn klar ist: Unsere Kirche ist ein Schmuckstück und soll deshalb nicht durch schlechte Restaurierungsversuche des letzten Jahrhunderts verschandelt werden.

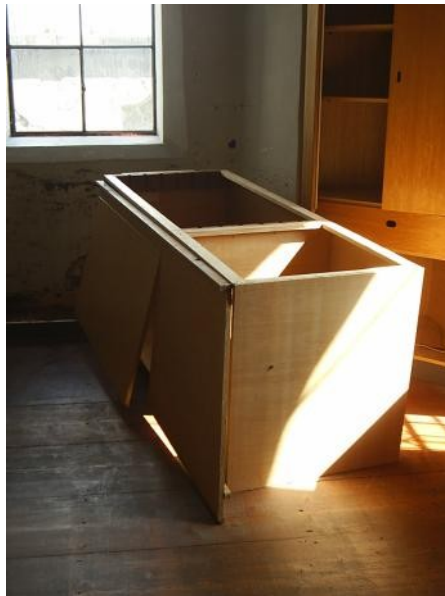
Nächster Schritt war der Ausbau der Schränke in der Sakristei. Allerdings stellte sich heraus, dass der Einbauschränk für die wertvollen Paramente vom Schreinermeister Fuchs so solide mit der Sakristei verleimt und verdübelt wurde, dass er nicht heil entfernt werden konnte.

Als massive Feuchtigkeitsschäden darunter zum Vorschein kamen, war klar: Es lohnt sich nicht, dieses Stück zu erhalten.

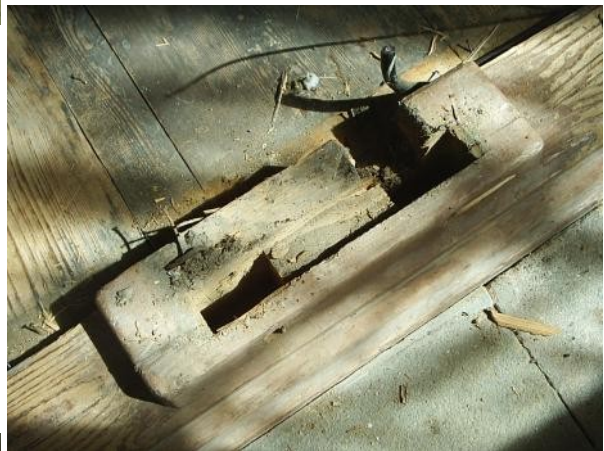
Hier ist die Konstruktion sehr gut zu erkennen: Aus einem langen liegenden Balken wurden Sockel herausgearbeitet, in denen die Bänke verzapft waren.

An diesen bereits ausgebauten Bänken sieht man gut die beiden Zapfenfüße, die wiederum durch einen Holzdübel im Sockel fest verankert wurden.

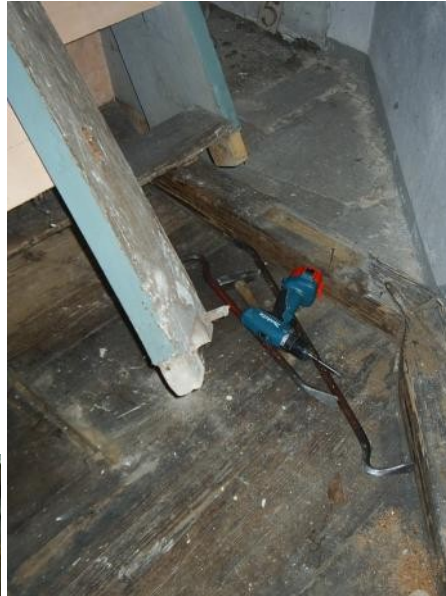
Hier erkennt man einen der Befestigungszapfen. Daneben schweres Werkzeug, um die Bänke herauszuhebeln.

Die Zwischenstützen der Bänke fußen ursprünglich direkt auf dem Sandsteinboden. Die Bodenbretter wurden erst in einer späteren Zeit – wahrscheinlich 1904 – eingebaut.

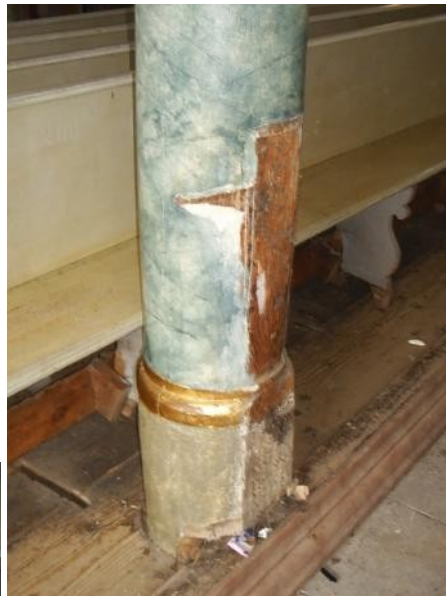
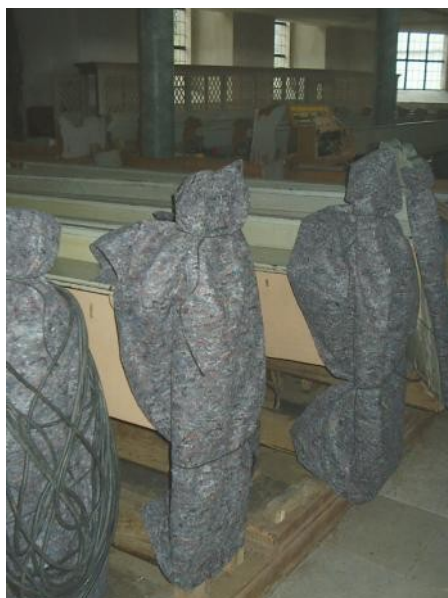
Ans Licht kommt auch, was unter der Marmorierung der Säulen steckt und wie sie zugehauen wurden, damit die Gestühlfrontseite gut anschließt.

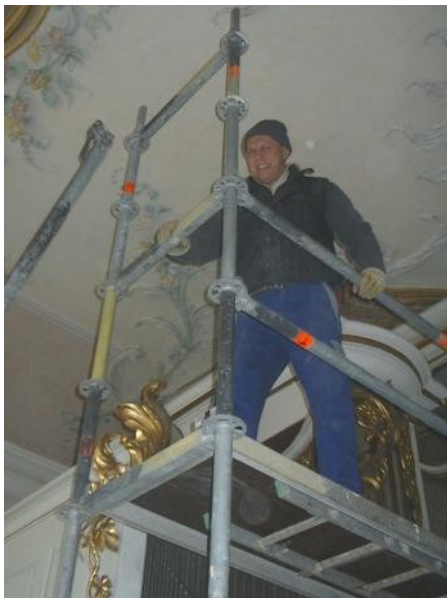
Demnächst wird es viel Staub und Dreck geben in der Kirche, wenn der Boden und die Wände aufgerissen werden, um etwa neue Elektroleitungen zu verlegen. So musste vorher die empfindliche Orgel geschützt werden. Denn wenn sich der Staub in den feinen Pfeifen ablagert, führt das zu nachhaltigen Verstimmungen und nur eine kostspielige Reinigung kann dann den Schaden wieder beheben.

Das Wort „Einhausung“ sagt sehr schön, was nötig ist: Ein Gerüst als Haus wird um die Orgel herum gestellt und ein Staubschutz wird rundherum angebracht.

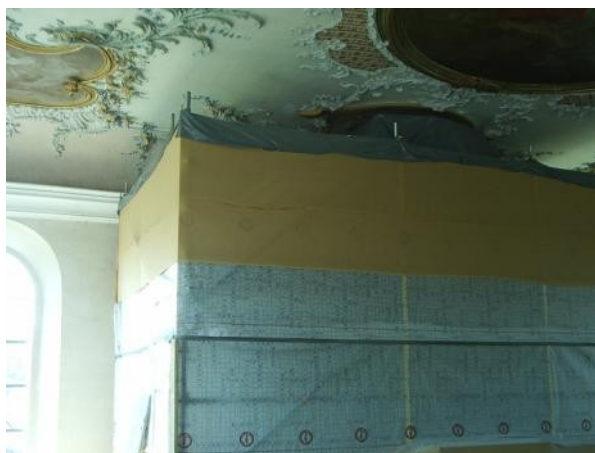
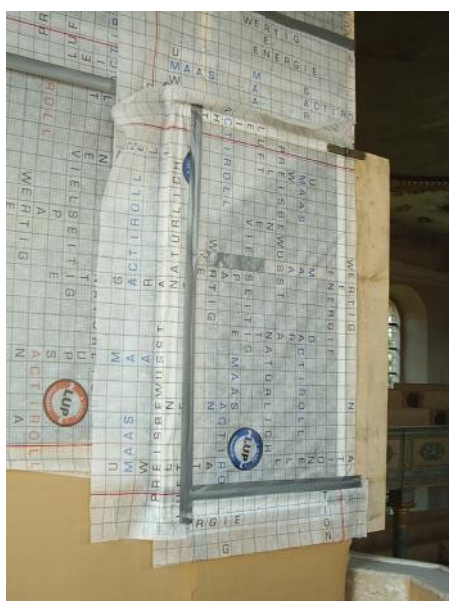
Aber schon bald ist alles sauber verpackt und mit staubdichter Folie umgeben.

Und für den Fall, dass man doch einmal an die Orgel heran muss, wurde extra ein Türchen angebracht und sauber abgeklebt.

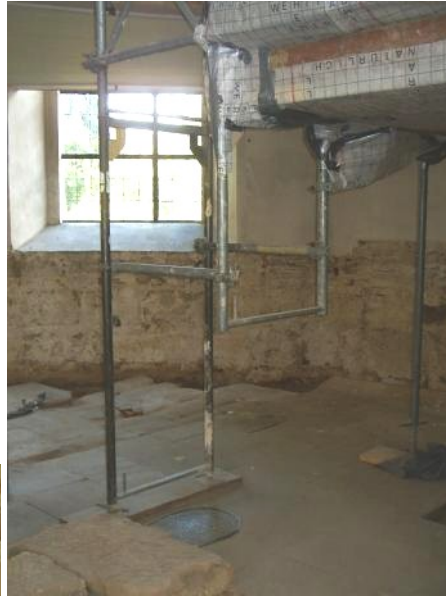
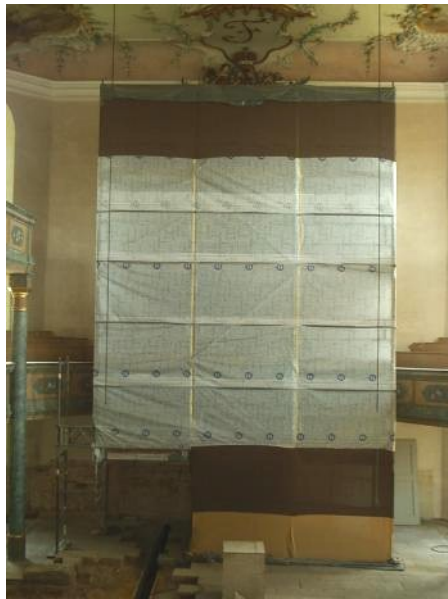
Um später gut arbeiten zu können, wird das Gerüst möglichst nahe an den Altar herangeführt.

Wichtig war es auch, das Gerüst so zu konstruieren, dass man beim Ausheben der Gräben für die Kabel nicht behindert wird. So war an dieser Stelle ein Überbau nötig.

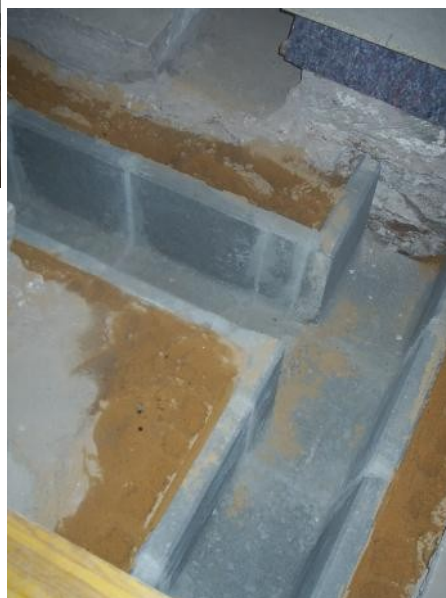
In einem Betonbett wird nun aus U-Steinen der Kabelkanal geformt. Daneben wird mit Sand aufgefüllt.

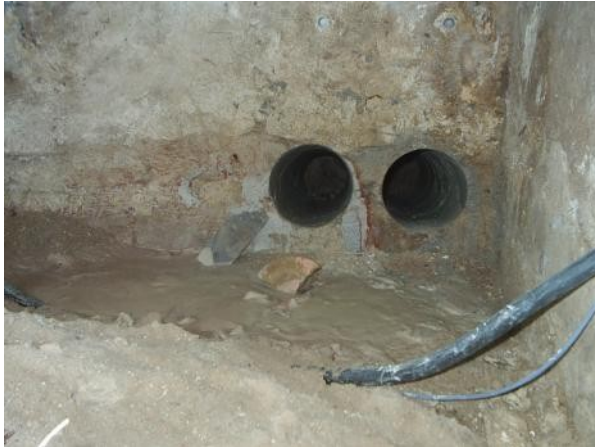
Um den Strom ins Kirchenschiff zu bekommen, mussten diese beiden Kernbohrungen durch die Mauer getrieben werden. Sie ist an dieser Stelle im untersten Turmgeschoss etwa zwei Meter dick.

Hier sind die beiden Bohrlöcher zu erkennen, durch die die Leitungen dann ins Kirchenschiff geführt werden.

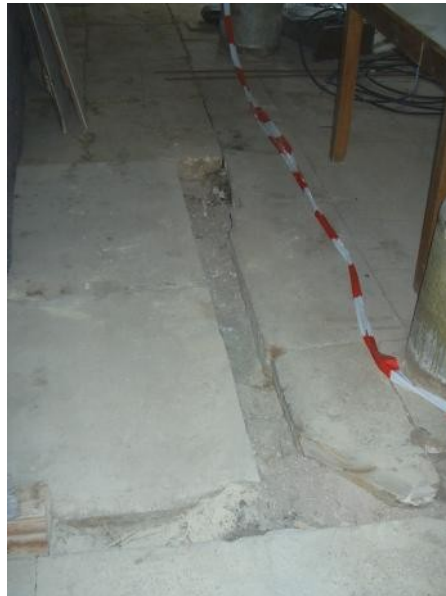
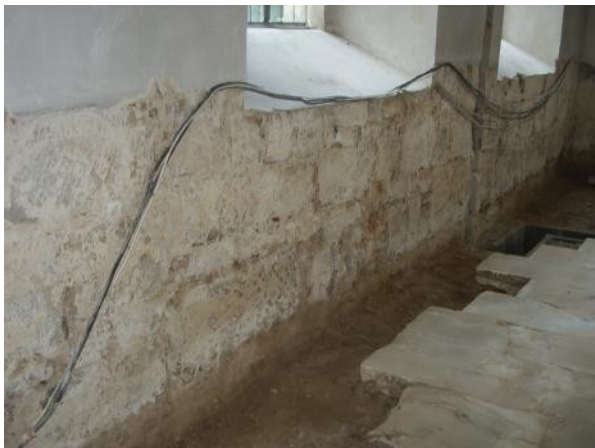
Aber nicht nur für den Heizstrom werden Leitungen benötigt. Auch die gesamte Licht- und Tonanlage muss verkabelt werden. Im hinteren Bereich der Kirche soll ein Technikplatz entstehen, für den hier der Sandstein aufgebrochen wird.

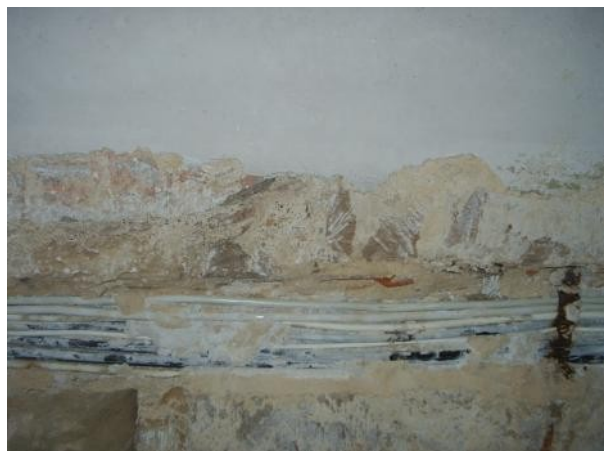
Auch an den Außenwänden entlang wird der Bodenbelag entfernt und der Putz abgeschlagen. Hier muss etwas gegen die Feuchtigkeitsschäden unternommen werden.

Dabei werden gleichzeitig die veralteten Kabel in den Außenwänden entfernt. Bis der Boden wieder verschlossen und die Wände neu verputzt werden können müssen nun aber erst die Elektriker tätig werden.

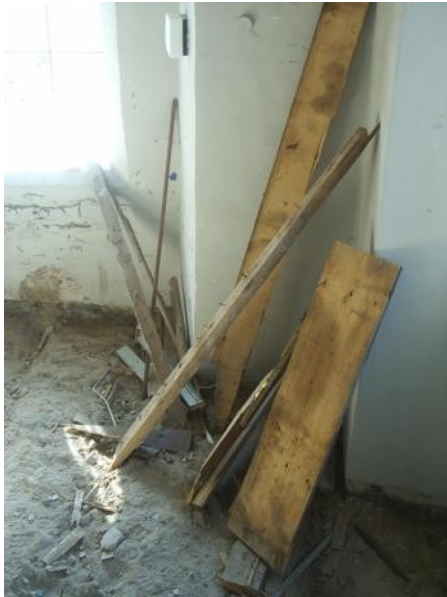
Die Balken, auf denen sie auflagen, konnten nur noch zersägt und entsorgt werden. Durch aufsteigende Feuchtigkeit waren sie völlig zerstört.

Auch in der Sakristei ging es nun zur Sache: Der Dielenboden, an einigen Stellen deutlich angefault, wurde heraus genommen.

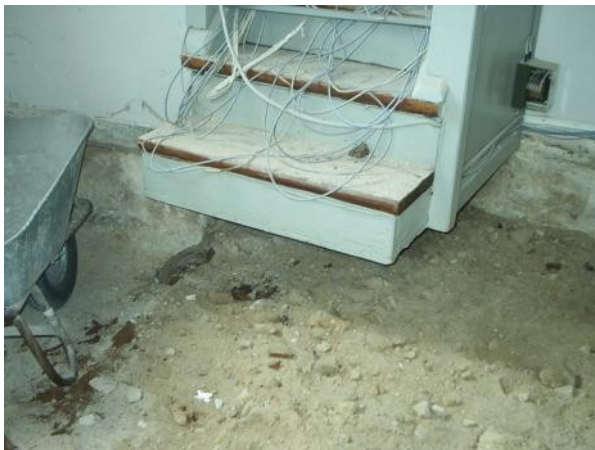
Der Sandboden, auf dem sie lagen, wurde ebenfalls entfernt, um einen neuen Untergrund aufbauen zu können. Dadurch ragt die Treppe zur Kanzel nun ins Leere.

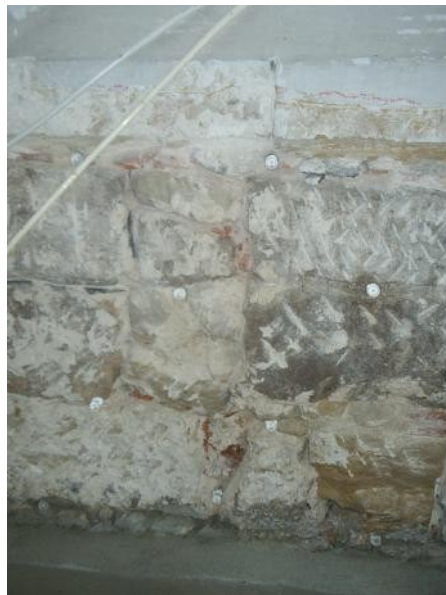
Da auch hier eine Art von Hausschwamm im Boden gefunden wurde, war es nötig, den Putz ein ganzes Stück weit abzuschlagen und eine Chemikalie zur Bekämpfung in die Wand zu injizieren. Hoffentlich ist in Zukunft Ruhe!

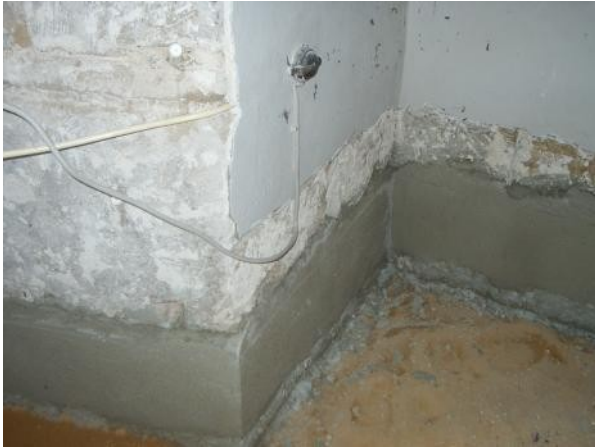
Hier ist der untere Bereich schon wieder verputzt.

Aus diesen Ytong-Steinen – flach verlegt – wird nun ein neuer Unterbau in der Sakristei verlegt.

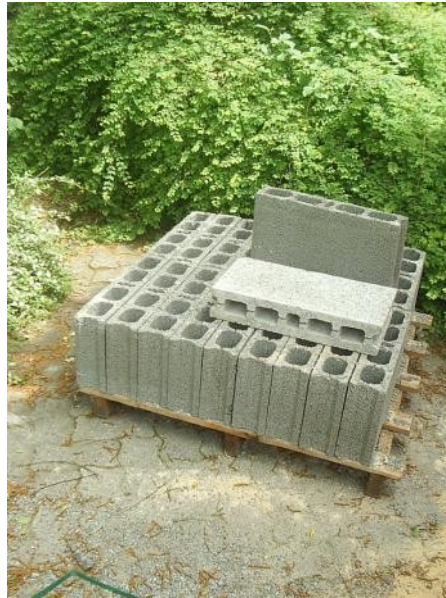
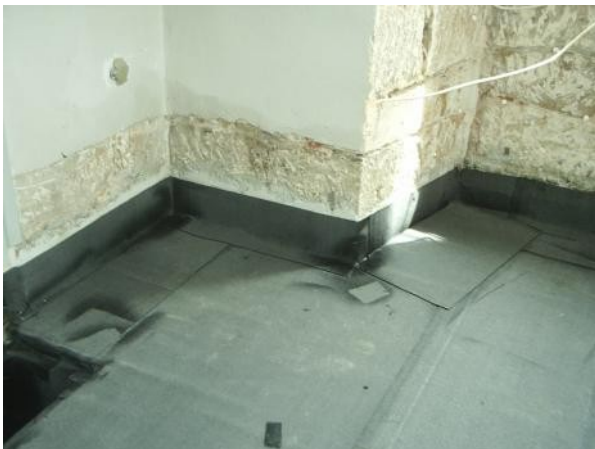
Um aufsteigende Feuchtigkeit in Zukunft zu verhindern, kommen als nächste Schicht die Schweißbahnen auf den Ytong. Sie werden auch noch ein Stück weit die Wand hinausgezogen und dicht verschweißt.

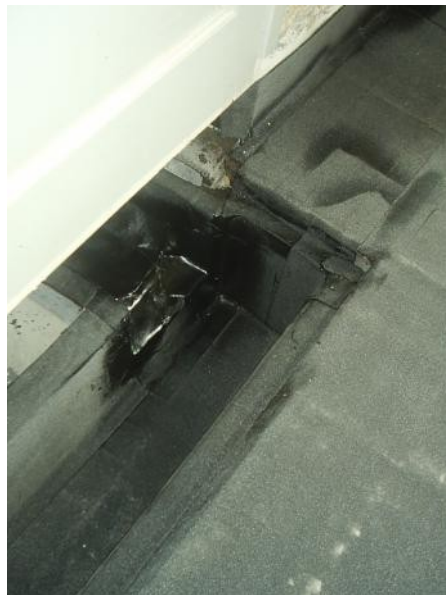
Aber auch hier gibt es einen Bodenkanal für die Starkstromkabel, die durch die Sakristei in die Kirche geführt werden. Der Kanal wird ebenfalls sauber abgedichtet.
