## Die kleineren Deckengemälde

## Arbeiten an den beiden Emporen

## Die tragenden Säulen unserer Kirche

## Reinigungsarbeiten am Altar

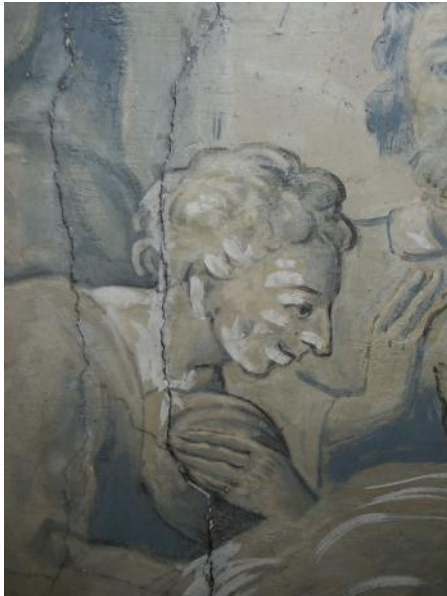
Auch an diesen Bildern waren schwere Schäden zu erkennen. Dicke Risse laufen etwa durch diesen Hirten im Weihnachtsbild.

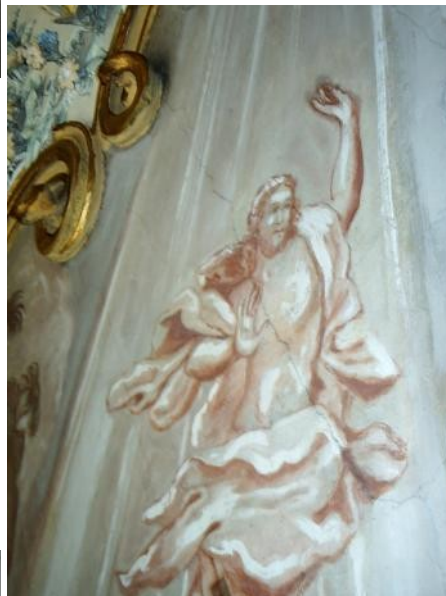
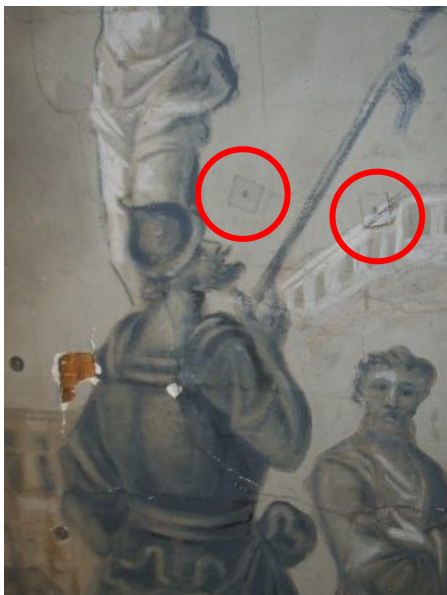
Der auferstandene Christus wird ebenfalls von einem Riss durchzogen. Diese Bilder wurden bei den vergangenen Restaurierungen der Kirche wie das große Gemälde in der Mitte wiederholt übermalt. 1870 wollte man sie sogar komplett zumalen, weil durch die starke Verschmutzung kaum mehr etwas zu erkennen war. Das wurde glücklicherweise vom damaligen Pfarrer verhindert.

Die massivsten Schäden hatte allerdings das Kreuzigungsbild davongetragen. Hier waren während der Sanierung der vom Hausschwamm befallenen Deckenbalken Teile herausgebrochen. Wenn man genau hinsieht, erkennt man aber, dass hier schon früher etwas gegen die Ablösung des Gemäldes vom Untergrund getan werden musste: Man hat es einfach festgenagelt.

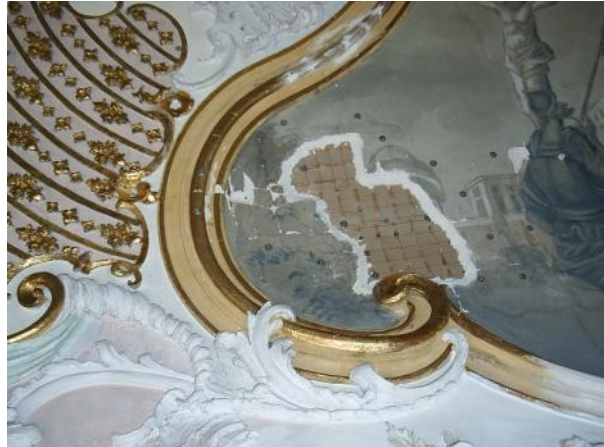
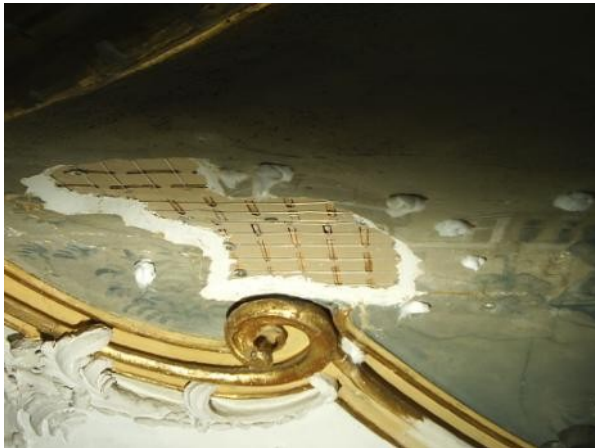
Hier ist der ganze Schaden erkennbar. Um die Wiederherstellung zu erleichtern, wurde ein Drahtgeflecht auf Pappe eingefügt, an dem sich der neue Putz festhalten kann.

Um den losen Stellen wieder Halt zu geben, wurde zuerst einmal Klebstoff eingespritzt und die Löcher mit Watte verstopft.

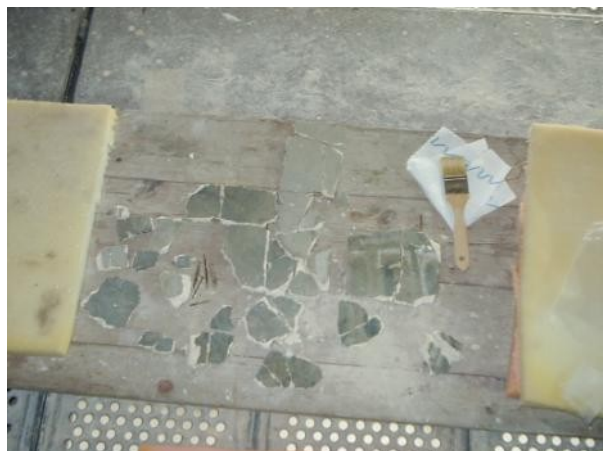
Hier liegen die herausgebrochenen Gemäldeteile bereit, wie ein Puzzle zusammengesetzt. Sie warten darauf, wieder eingesetzt zu werden.

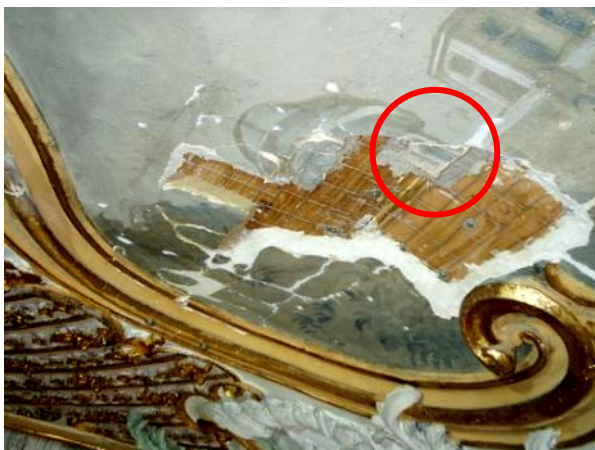
Bei einigen Teilen am Rand ist das auch ganz leicht möglich. Um alle Teilchen einzufügen, bräuchte man allerdings mehr Platz nach hinten. Andernfalls würde die Oberfläche sehr uneben.

So entschloss man sich, nur die für das Bild wichtigsten Teile wieder einzubauen und den Rest zu retuschieren. Hier wurde bereits die untere Putzschicht sauber eingebracht.

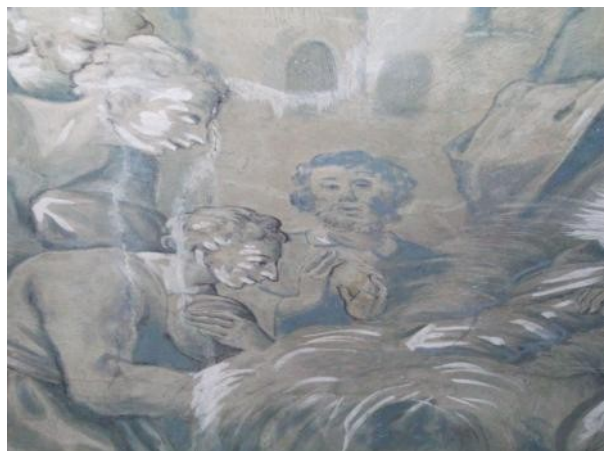
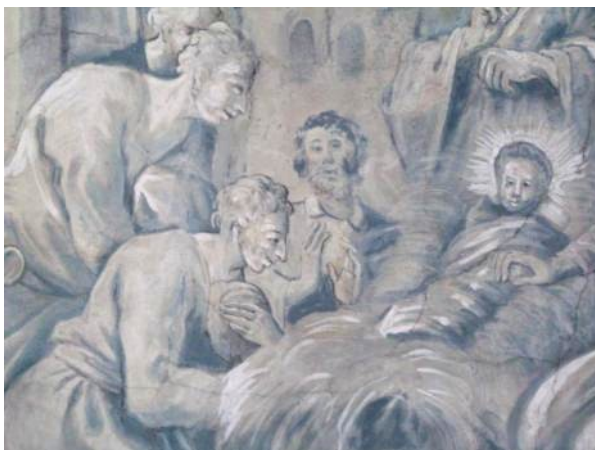
Wer genau hinsieht, erkennt natürlich die ergänzten Stellen. Hier tragen sie auch noch keinen Schlussfirniss und fallen deshalb stärker auf. Aber bei künftigen Restaurierungen soll erkennbar sein, was im Dezember 2008 neu hinzu kam.

Bei den anderen Bildern wurden die Risse erst einmal grob geschlossen. Durch Bewegungen im Holz werden sie immer wieder auftreten. Es bringt also nichts, sie fest zu verfugen.

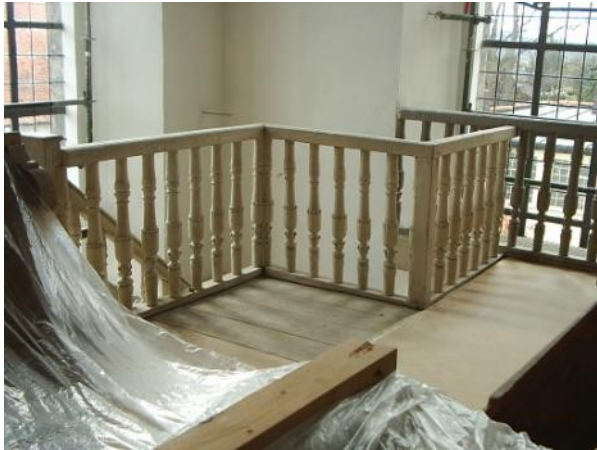
Nach hinten zu den Treppen und den tiefen Fensternischen hin sind die Emporen durch Geländer mit schön gedrechselten Säulen gesichert.

Diese Geländer bekommen nun, nach gründlicher Reinigung, einen satten, grauen Anstrich.

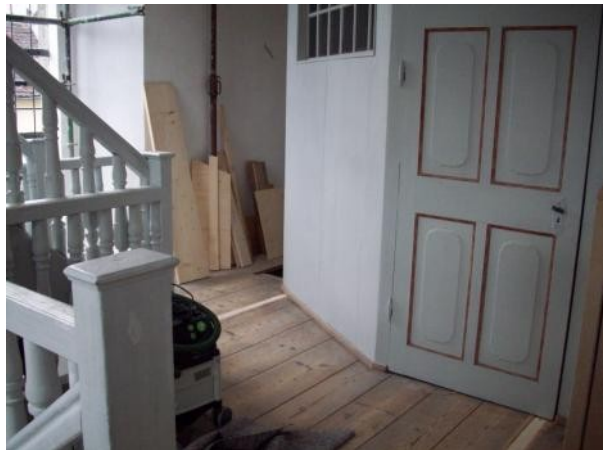
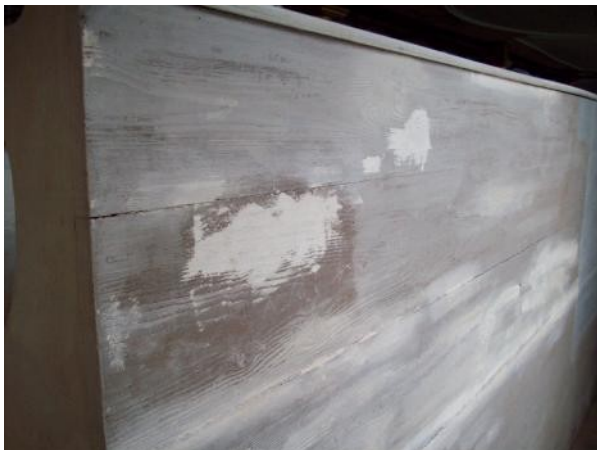
Auf den Bankrückseiten hatte die Farbe stark gelitten. In weiten Bereichen war sie abgeplatzt und das Holz durch den mangelnden Schutz schadhaft geworden. Hier musste zuerst einmal abgeschliffen und grundiert werden.

Aber auch diese großen Flächen wirken nun wieder frisch und sauber.

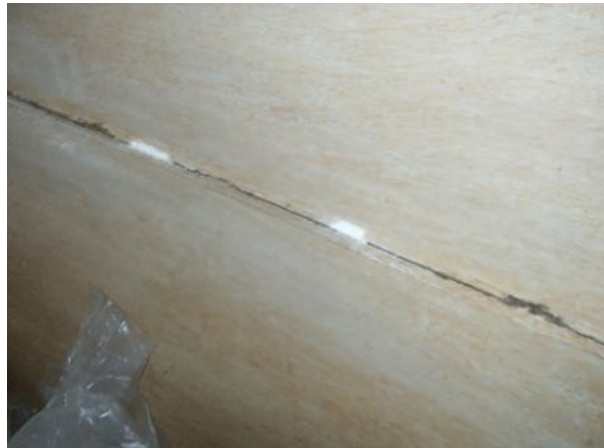
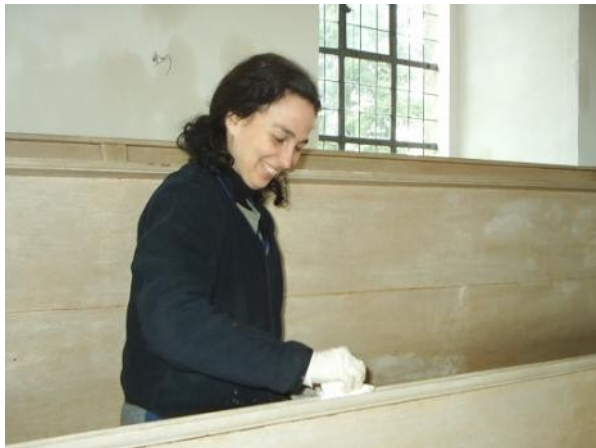
Bei den Vorderseiten wurde festgelegt, dass sie keinen komplett neuen Anstrich erhalten sollen. Hier wird nur ausgebessert und ergänzt, um die warme und lebendige Wirkung der Farbe zu erhalten.

Es macht auch keinen Sinn, die Risse zwischen den einzelnen Brettern zu schließen. Sie wären durch das Arbeiten des Holzes ganz schnell wieder da. Nur die Löcher werden ausgebessert.

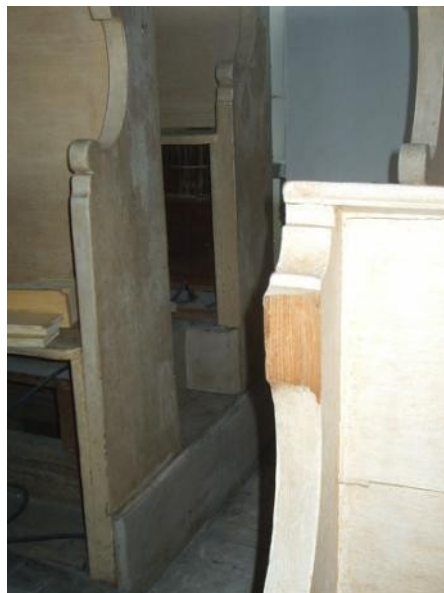
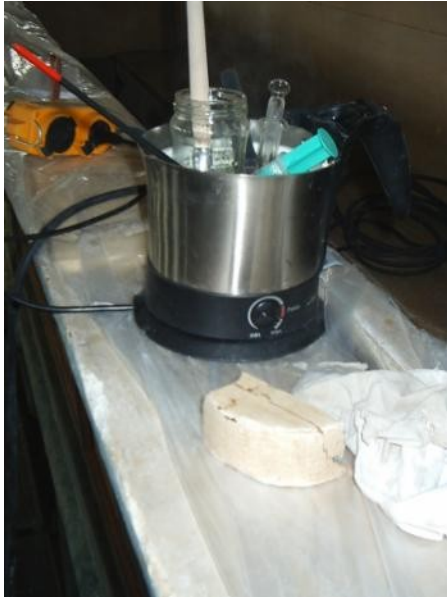
Und dann gibt es auch massive Schäden: Hier ist ein Teil der Wange abgebrochen.

Der spezielle Leim wird erst auf die richtige Temperatur gebracht, bevor er verarbeitet werden kann.

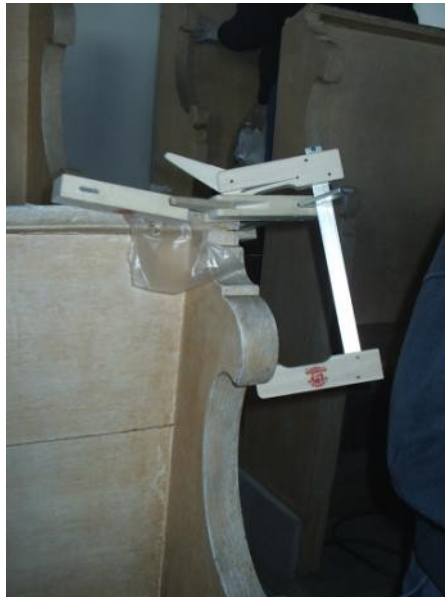
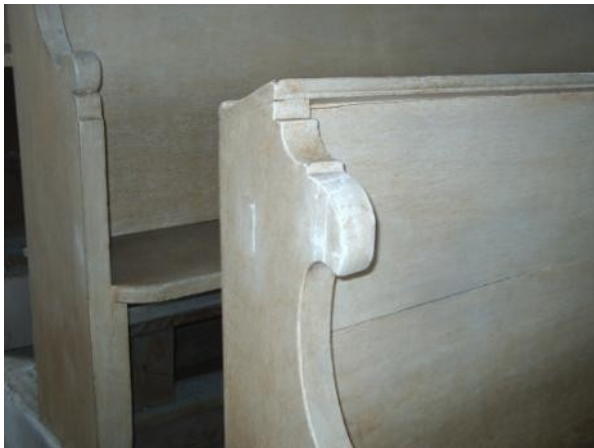
Jetzt müssen nur noch die geleimten Stellen farblich angepasst werden.

Am Ende haben die Bänke immer noch eine gewisse Patina, aber sie wirken doch sauber und schön in ihrem Ockerton.

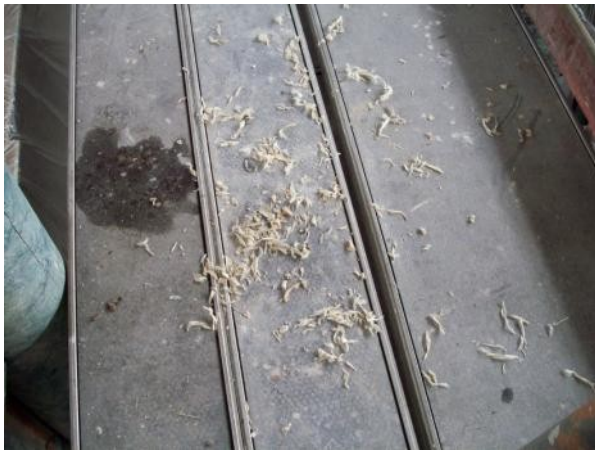
Dies ist nicht einfach Abfall beim Hobeln. Diese Späne wurden vielmehr extra hergestellt!

Mit diesem Material werden vielmehr die großen Risse gefüllt, die sich in den Säulen gebildet hatten. Das ist ein ganz natürlicher Vorgang, der sich bei massiven Holzsäulen nicht vermeiden lässt.

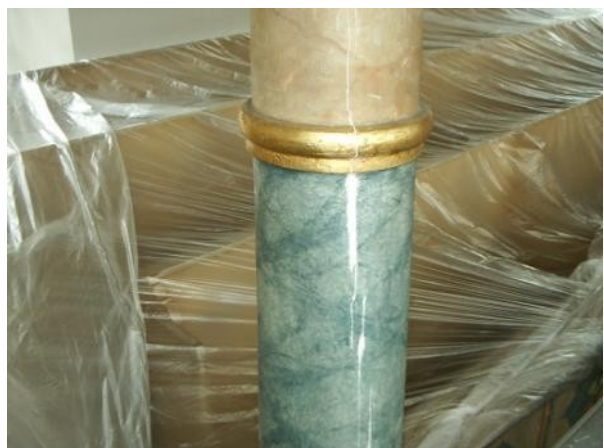
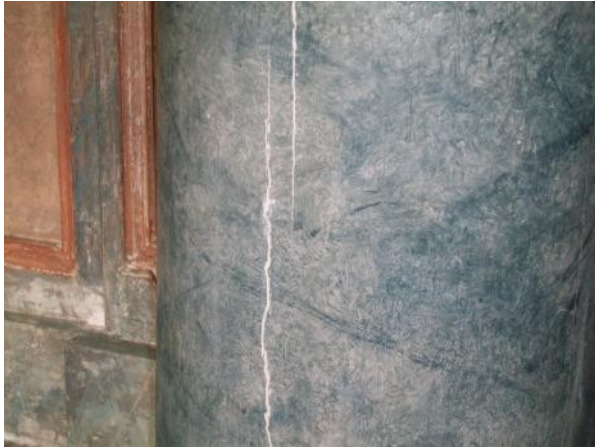
Anschließend wird alles noch mit Spachtelmasse geglättet.

Auch feine Risse werden sauber verfugt, bevor sie dann mit Farbe retuschiert werden.

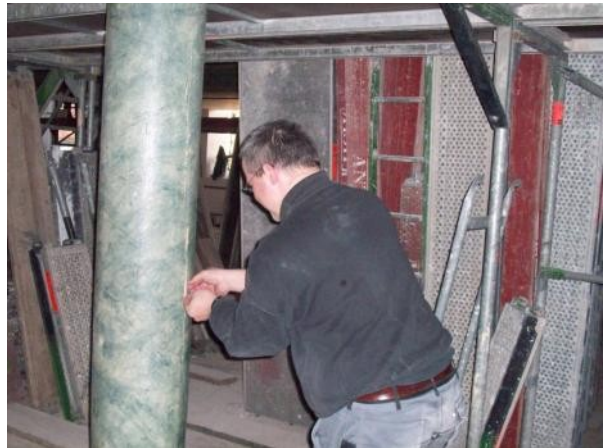
Manchmal kann die Füllmasse nur mit der feinen Spritze an ihren Ort gebracht werden – Operationsbesteck bei der Kirchenrenovierung!

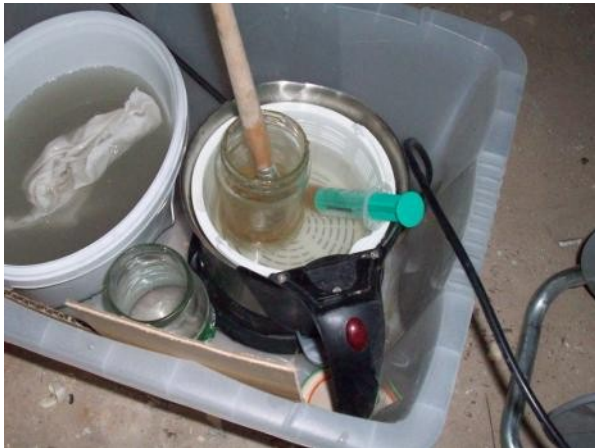
Farblich sind nun die ausgebesserten Stellen genau angepasst und auf den ersten Blick nicht zu erkennen.

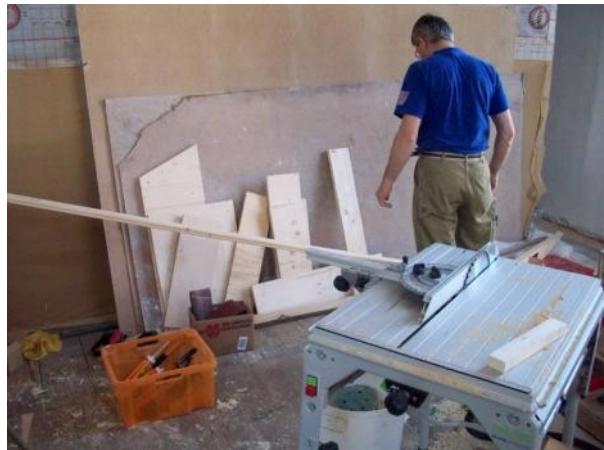
Manchmal sind es nur kleine Stellen, die dann ausgestemmt werden.

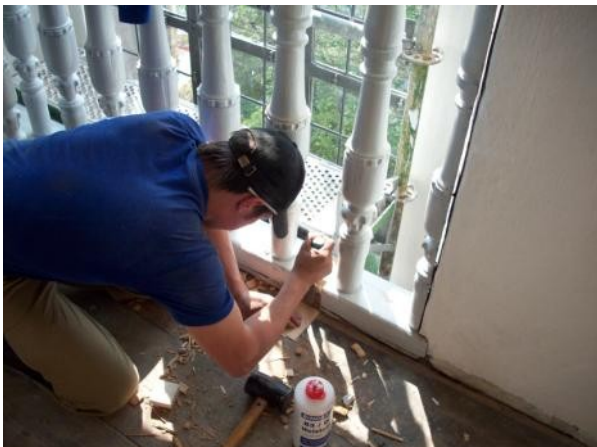
Hier wurde ein schmaler Riss geschlossen – wichtig, damit keine Feuchtigkeit eindringen kann.

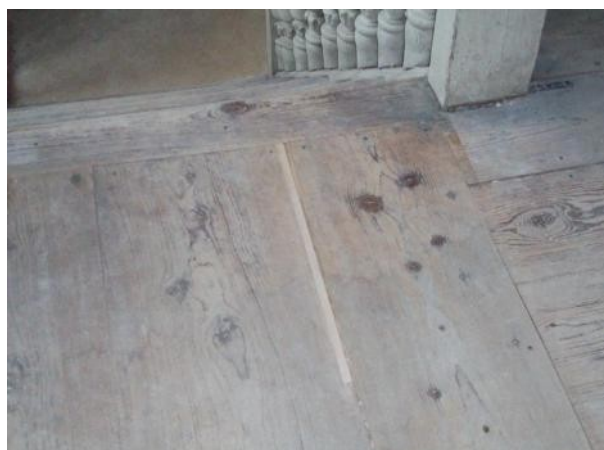
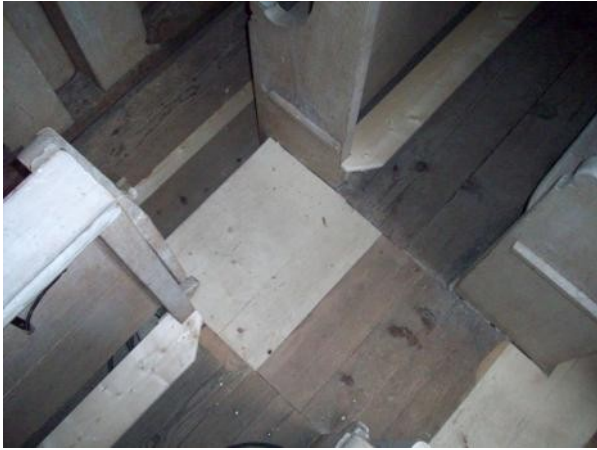
Aber an manchen Stellen ist mehr kaputt. Zwischen den beiden Bankblöcken müssen ganze Bretter ersetzt werden, wenn sie angefault sind.

Auch hier wurde ein ganzes, langes Brett erneuert.

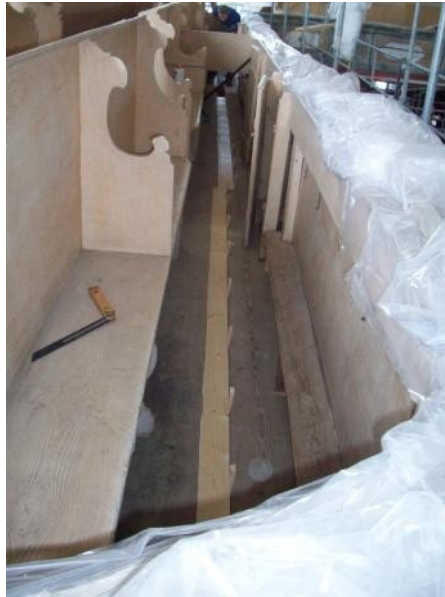
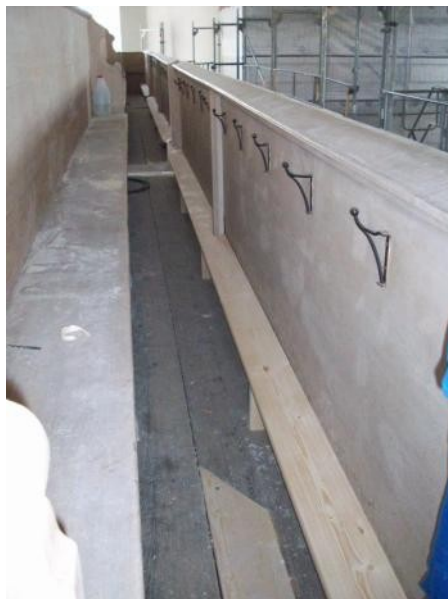
In ziemlich schlechtem Zustand waren in manchen Bereichen die Fußstützen. Sie wurden komplett erneuert.

Hier ist sehr sorgfältige Schreinerarbeit nötig.

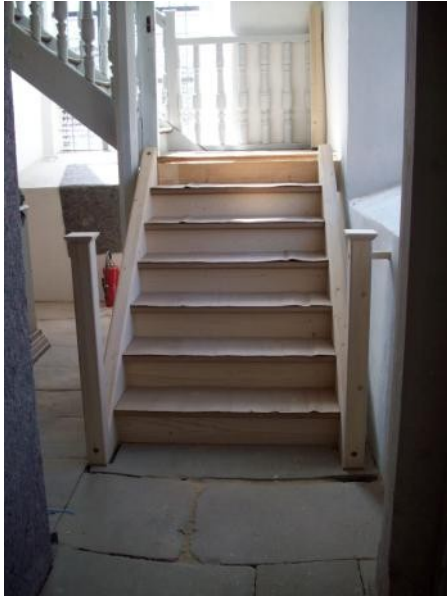
Zuletzt wurden noch die Treppen eingebaut. Die untersten Stufen rechts und links waren ja vom Hausschwamm befallen und mussten entfernt werden. Die neuen Treppen sind aber den alten exakt nachgebildet.

Hier ist die Befestigung an der Wand zu sehen.

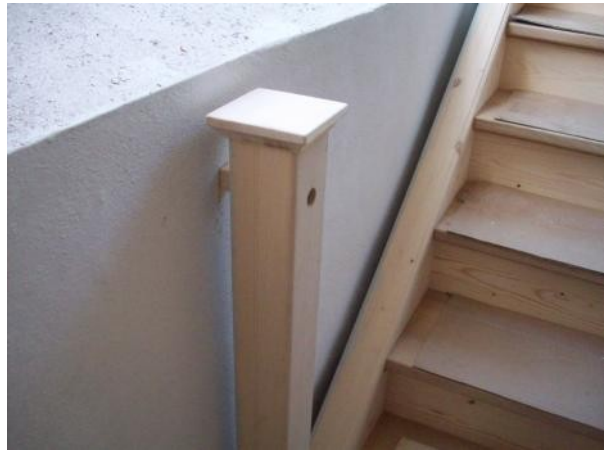
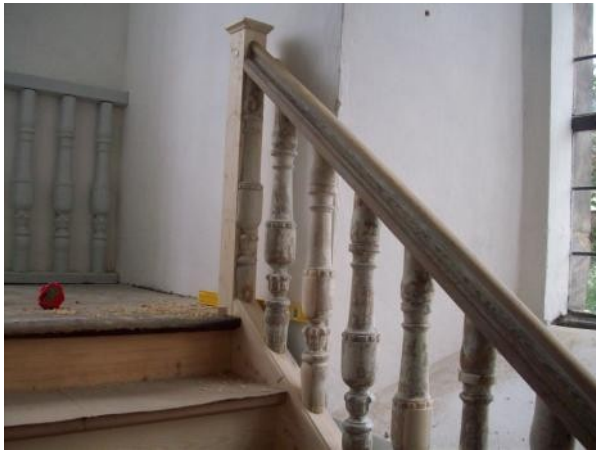
Aber das Treppengeländer ist noch das alte. Denn das Prinzip der Denkmalpflege heißt: So viel wie möglich vom Alten erhalten!

Auf der linken Seite musste aber schon ein Stück neues Geländer angesetzt werden.

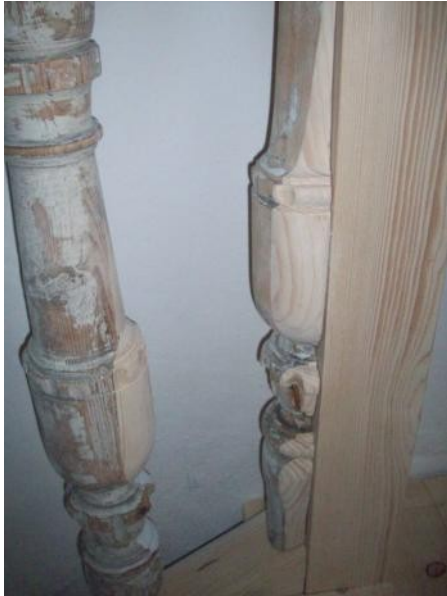
Auch die Säulchen des Geländers waren nicht vollständig zu erhalten. Sauber fügen sich neue Teile zu den alten.

Sogar einige Trittstufen mussten angesetzt und verlängert werden, um für die nächsten Jahrzehnte ein sicheres Treppensteigen zu ermöglichen.

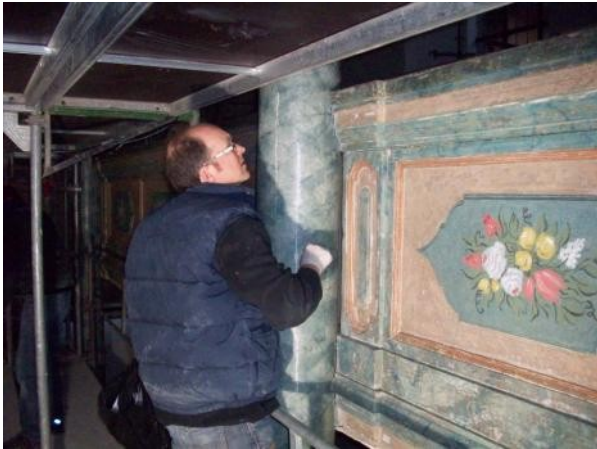
Auch an den Emporenbrüstungen zeigten sich eine ganze Menge Schäden. Hier begutachtet André Tesch, der zuständige Restaurator, den Zustand.

Kritisch ist an manchen Stellen die Haftung zwischen dem Holz der Emporen und der daran befestigten Putzschicht. Mit Hilfe einer Spritze wird Klebstoff injiziert.

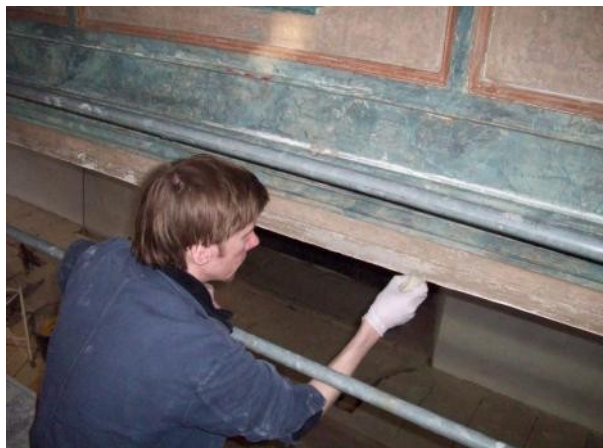
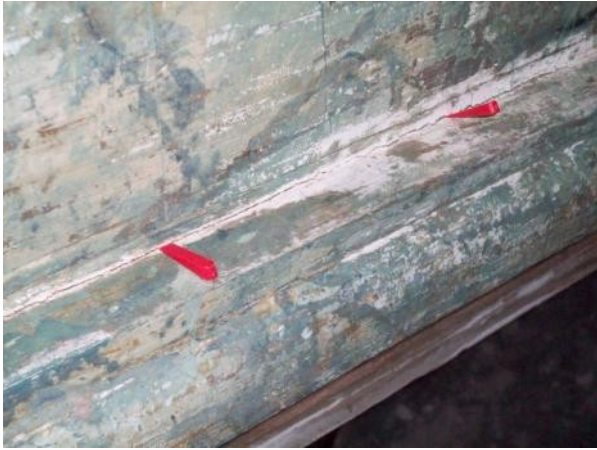
Lose Farbschichten werden vorsichtig entfernt.

Auch diese Risse müssen natürlich geschlossen werden.

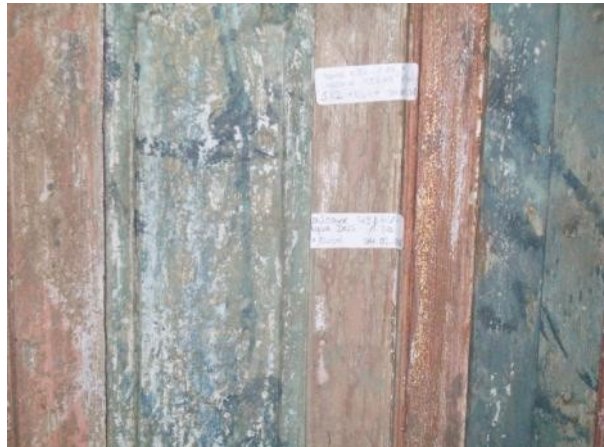
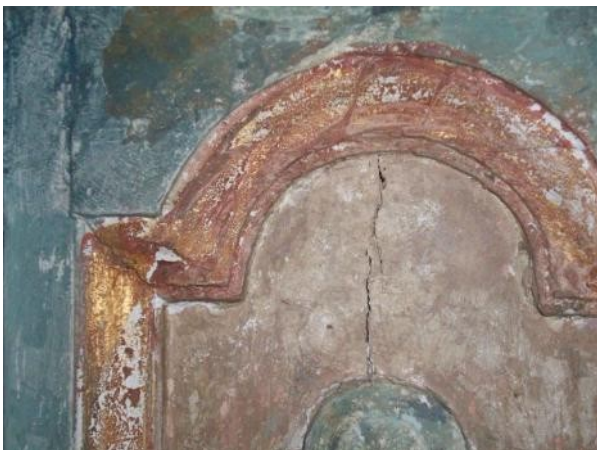
Aber welche Farbschicht soll denn nun erhalten werden? Die Voruntersuchungen haben ergeben, dass hier bei mindestens drei Restaurierungen immer wieder übermalt wurde.

Die Reste von Gold etwa stammen wohl von ca. 1870, als man die Emporenbrüstungen komplett weiß zugemalt hatte. Zur Gliederung hat man anschließend die Rahmen vergoldet. Das Rot der Rahmen, das seit 1958 zu sehen ist, war ursprünglich nur die Untermalung für die goldene Schicht – ein übliches Verfahren, um das Gold besser zur Geltung zu bringen.

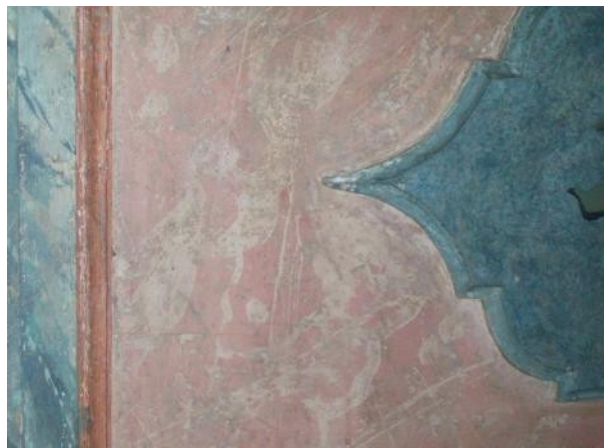
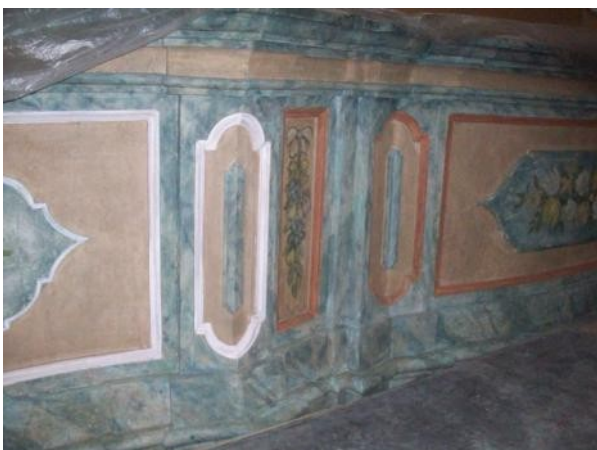
Die roten Rahmen allerdings sollten übermalt und bläulich marmoriert werden, um ein ruhigeres Gesamtbild zu erzielen. Zuerst wird allerdings weiß grundiert.

Hier ist die Mittelleiste bereits fertig. Die Adern der Marmorimitation sind perfekt angefügt, wie aus einem Guss.

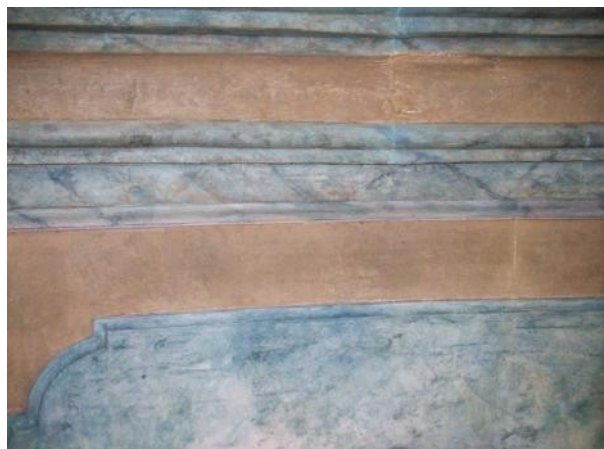
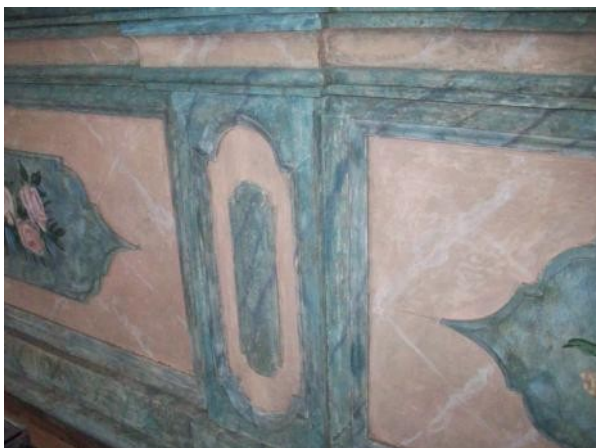
Die rote Rahmenleiste ist verschwunden, der bläuliche Rahmen gereinigt, nur erscheint hier der Hintergrund unschön in einem Farbton zwischen Rosa und Ocker.

Um auch diese Flächen lebendiger wirken zu lassen, wurden sie mit weißen Adern marmoriert.

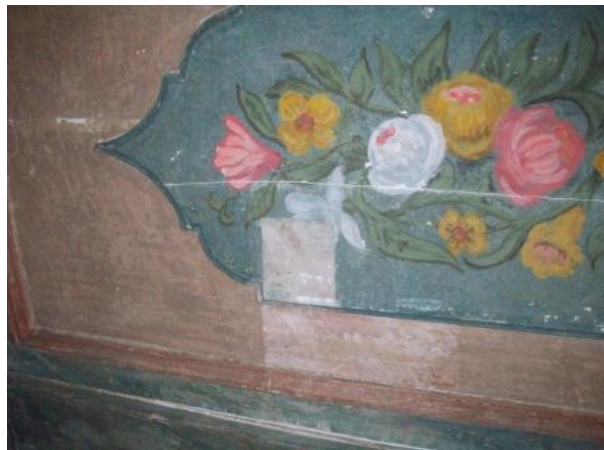
Bei den Voruntersuchungen hoffte man, unter diesen grell-bunten neuen Blumen Reste der ursprünglichen Bemalung zu finden. Aber leider Fehlanzeige! Man hatte die Felder bis aufs Holz abgelaugt und völlig neu bemalt.

Was tun? Wo sie dem Licht direkt ausgesetzt waren, hatte die Farbe stark gelitten. Alle Rottöne waren verloren.

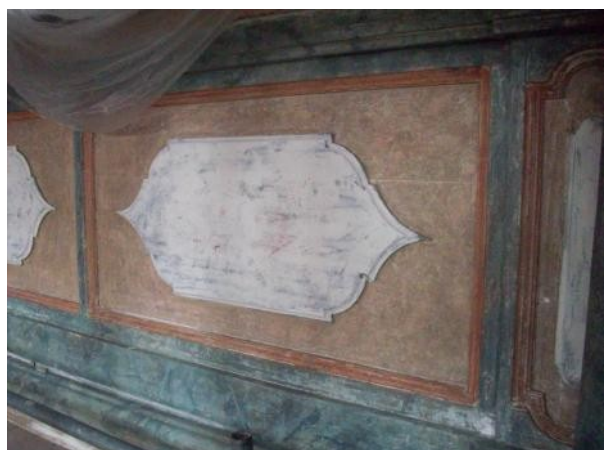
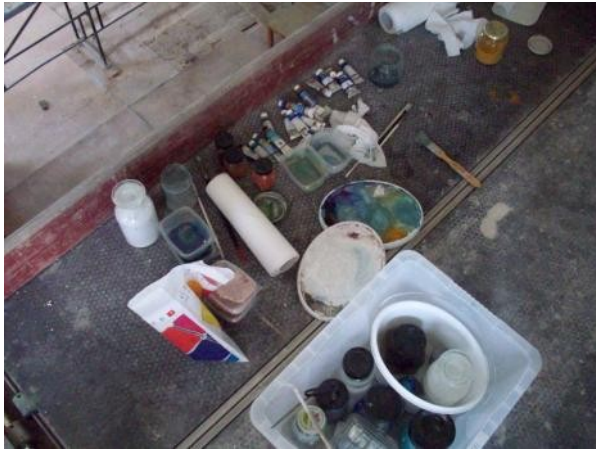
Aber nun ans Werk! Zuerst einmal werden die alten Blumen übermalt und die Fläche grundiert. Sollten spätere Zeiten Gefallen an den Blumen von 1958 finden, können sie diese ohne Probleme wieder freilegen ...

Hier das Handwerkszeug des Künstlers: Farben, Pinsel, Plastikdeckel als Paletten, Bindemittel, um die Farbpigmente auf dem Untergrund zu befestigen.

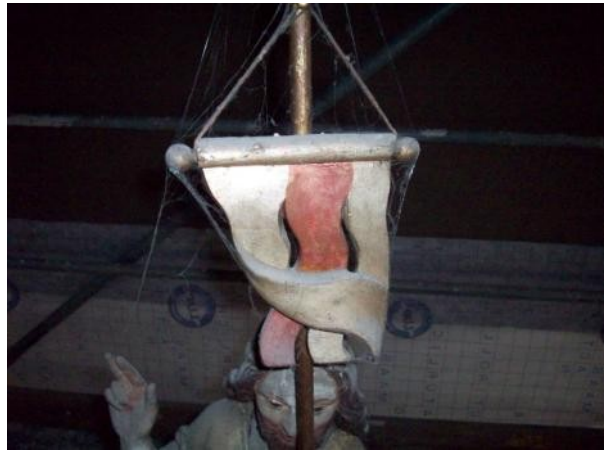
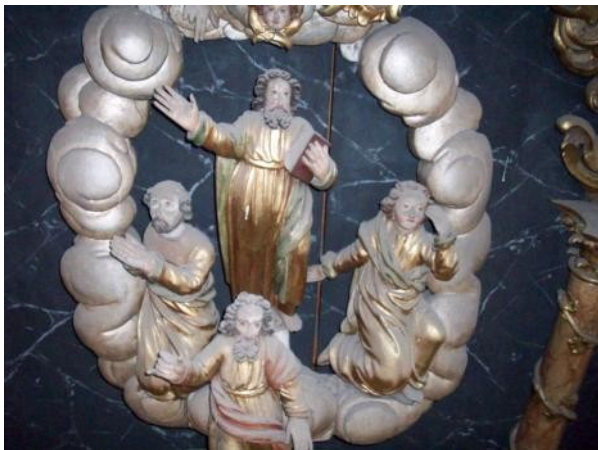
Nachdem der Altar komplett eingerüstet war, konnte man die Schäden und Verunreinigungen an den einzelnen Figuren erst richtig erkennen. Der auferstandene Christus mit der Siegesfahne ganz oben auf dem Altar ist nicht nur sehr stark verstaubt, ...

... sondern auch großflächig von Spinnen eingewoben.

Auch die anderen Figuren sind intensiv verschmutzt. Durch ihre exponierte Lage waren sie ja auch für ein regelmäßiges Abstauben unzugänglich.

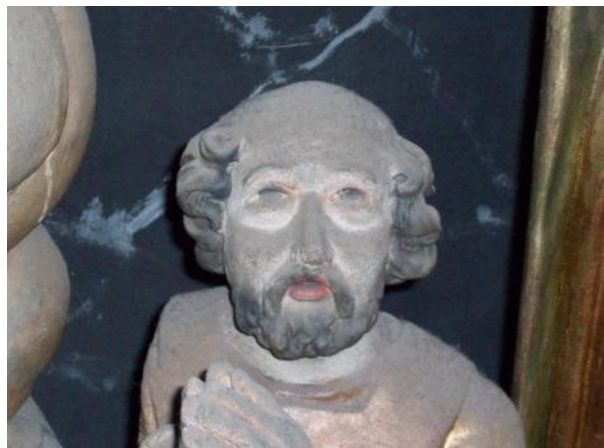
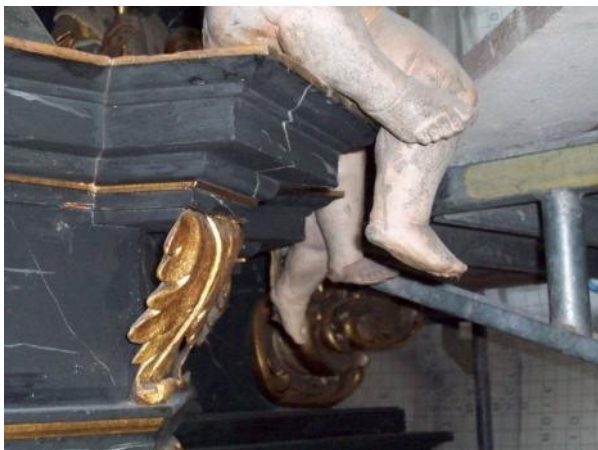
Allerdings hatten sich in den Staubschichten an manchen Stellen auch Pilze angesiedelt, die bis in die Farbschichten eingedrungen waren und dort Schäden verursacht hatten.

Dieser Pilzbefall ist hier – nach der ersten Reinigung – gut zu sehen: Er verläuft entlang von Retuschen, die offensichtlich für Pilze nahrhafte Bestandteile enthalten hatten.

Ein Problem stellten allerdings die vom Pilz befallenen Stellen dar: Sie ließen sich nicht entfernen, ohne die Farbschicht zu zerstören. Allerdings ist der Pilz auch nicht mehr aktiv, kann also keinen weiteren Schaden anrichten. Deshalb wurden nur die Stellen übermalt, die ins Auge fallen.

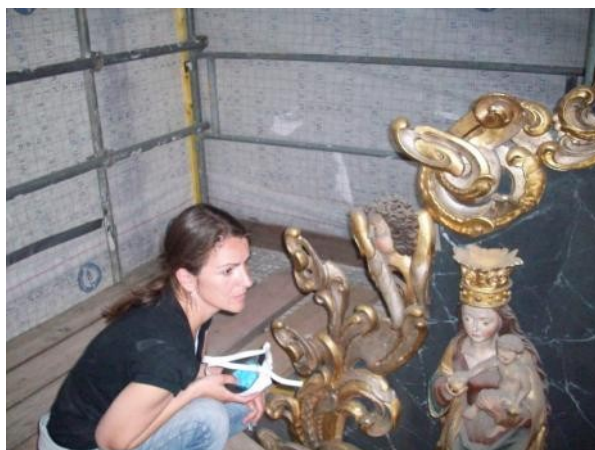
Das alles mussten sich die Restauratorinnen der Bamberger Firma Onnen natürlich erst einmal genau ansehen.

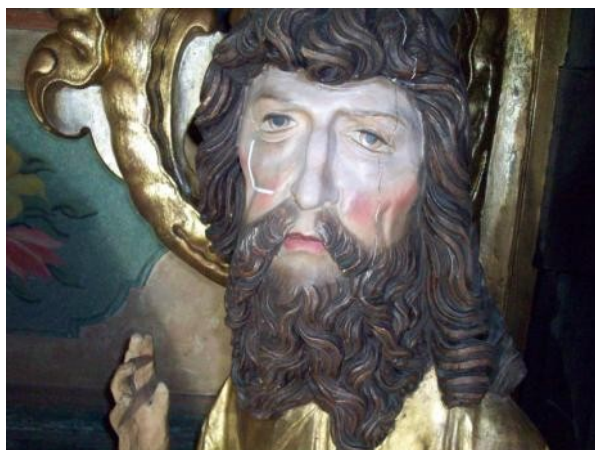
Dann ging es an die Arbeit: An den großen gotischen Apostelfiguren wurden die Risse geschlossen und Fehlstellen in der Bemalung vorsichtig geschlossen.

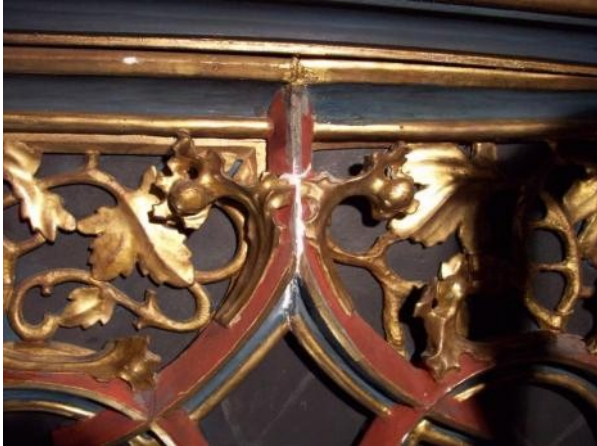
Auch an dem sogenannten Maßwerk müssen  
Ausbesserungen vorgenommen werden.

Schadhafte Stellen werden mit Holzmasse  
ausgefüllt und anschließend retuschiert.

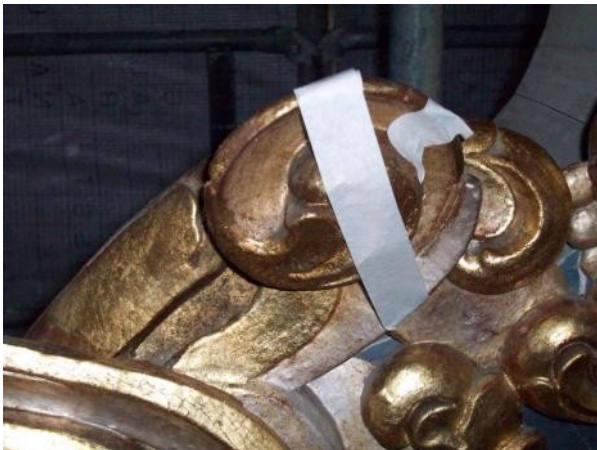
Auch bei den Vergoldungen wurden  
Fehlstellen ausgefüllt und das Gold mit neuem  
Glanz versehen.

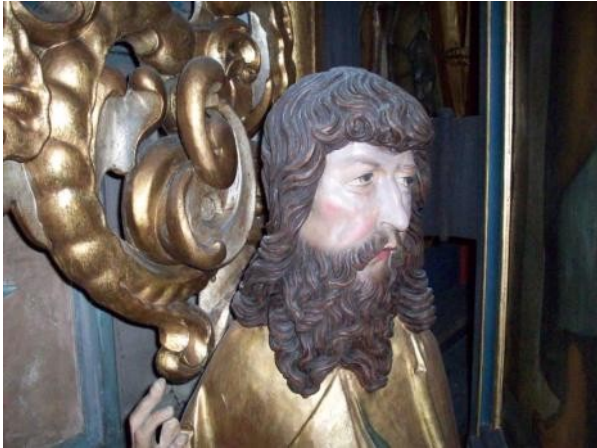
Auch seine Risse sind nun „geheilt“.

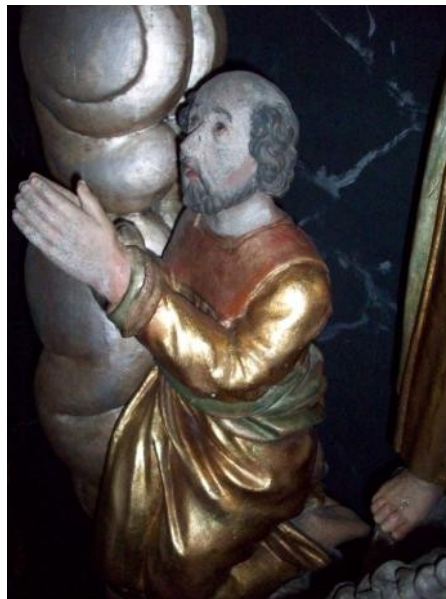
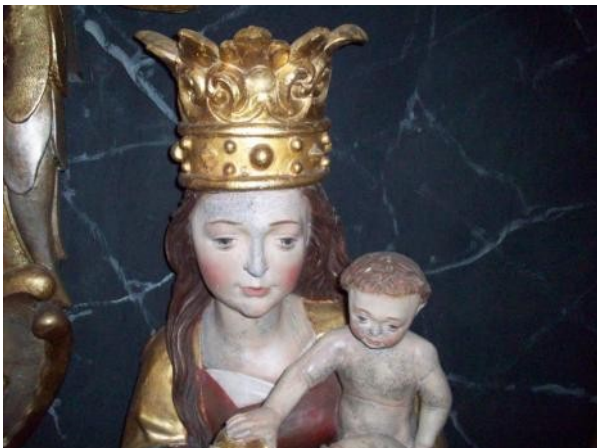
So ist die gotische Jungfrau Maria mit dem Jesuskind nun zwar sauber, aber – aus der Nähe betrachtet – immer noch fleckig.

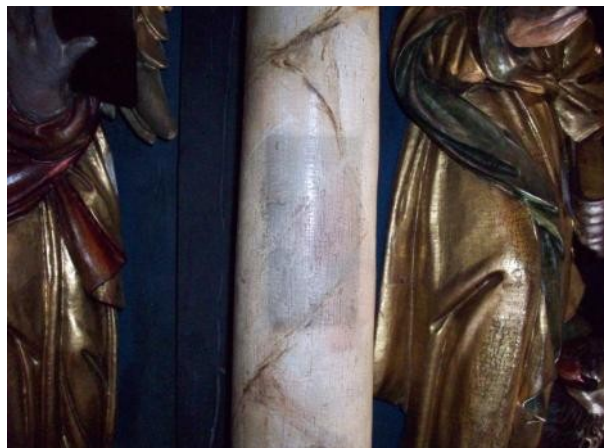
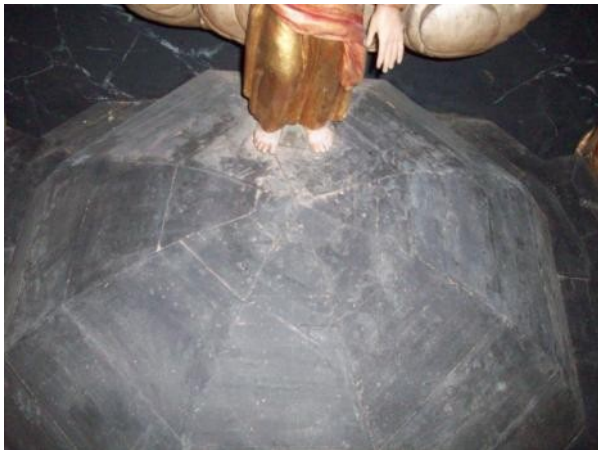
Auch der Kanzelkorb wurde gereinigt. Der dunkle Fleck auf der Säule blieb stehen, um den Erfolg zu dokumentieren.

Auch der Kanzeldeckel, der von der Ferne immer total verstaubt wirkte, ist nun wieder sauber. Man hat ihn allerdings nicht neu angemalt.

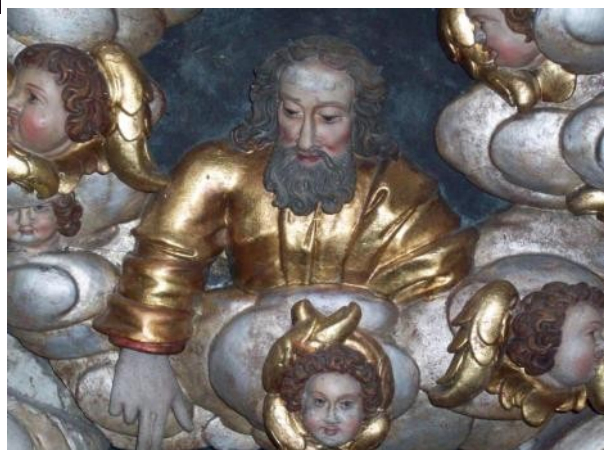
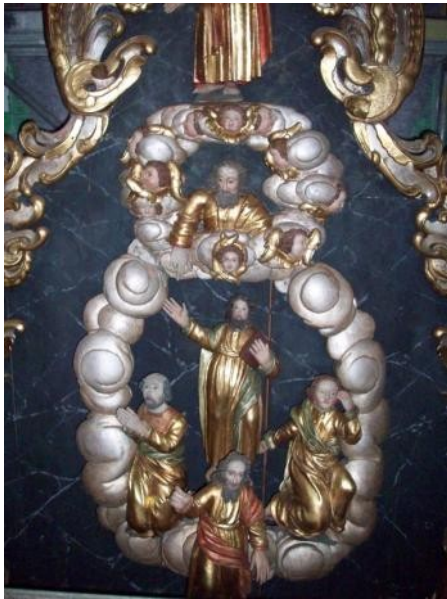
Ein besonderes Problem ist die Darstellung über dem Kanzeldeckel. Eigentlich wollte Brenk die Verklärung Christi auf dem Berg darstellen. Gottvater weist aus der Wolke heraus auf Jesus als Gegenstand der Predigt von dieser Kanzel: „Dies ist mein lieber Sohn, an dem ich Wohlgefallen habe! Den sollt ihr hören!“ (Matthäus 17,6)

Allerdings ist hier nun alles durcheinander gekommen: Jesus steht oben über Gottvater, der nun auf Elia mit dem Buch zeigt, während Mose davor steht. Die beiden knieenden Jünger müssten eigentlich rechts und links unterhalb der Wolke anbeten.

Allerdings gibt es neben der Wolke und unterhalb davon zu wenig Platz, um das Bild richtig anzuordnen. So wurde beschlossen, es bis auf Weiteres im überkommenen Zustand zu belassen.
