## Hereinspaziert durch erneuerte Türen!

## Unsere Fürstenlogen – besondere Kostbarkeiten

## Die Orgel muss gereinigt werden

## Die Sakristei unter dem Turm

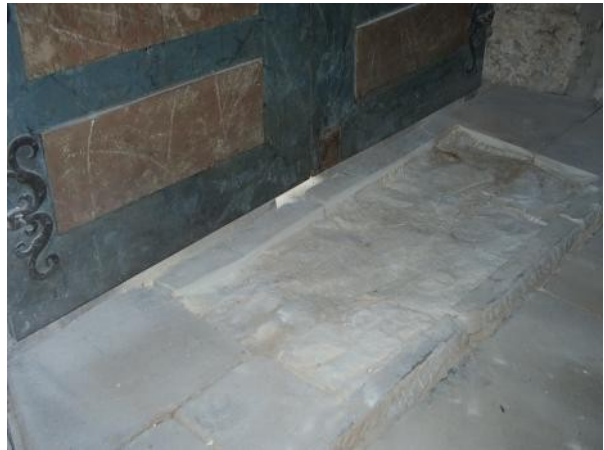
Schmutzmatten mussten im Boden versenkt werden. Bisher lagen sie als Stolperfalle vor den Türen – das sollte sich ändern.

Zum Reinigen kann man die Matten dann sauber herausnehmen. Im gleichen Zuge wurde übrigens auch die Stufe zur Nordtür abgeschrägt, so dass nun Rollstuhlfahrer praktisch barrierefrei in die Kirche kommen können.

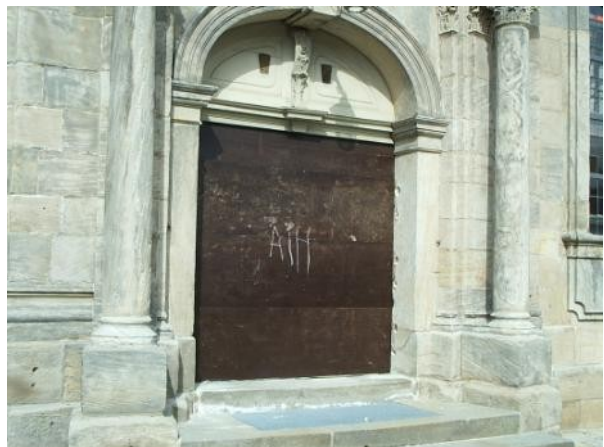
Und dann war die erste Türe weg! In den steinernen Türstöcken sind noch die Löcher zu erkennen, in denen die Türen verankert waren.

Teilweise musste der Sandstein hier ausgetauscht werden, um in Zukunft den schweren Toren sicheren Halt geben zu können.

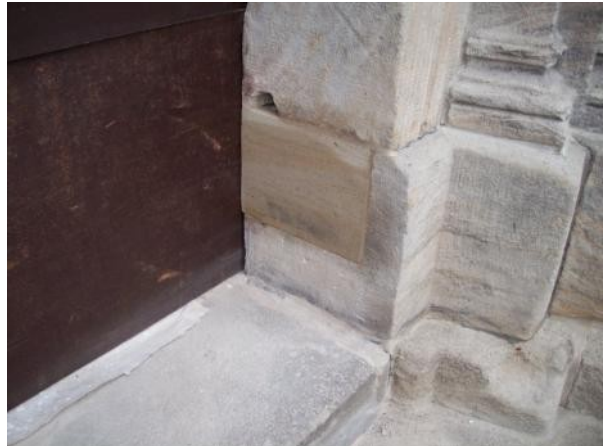
Die neuen Steine werden exakt eingepasst.

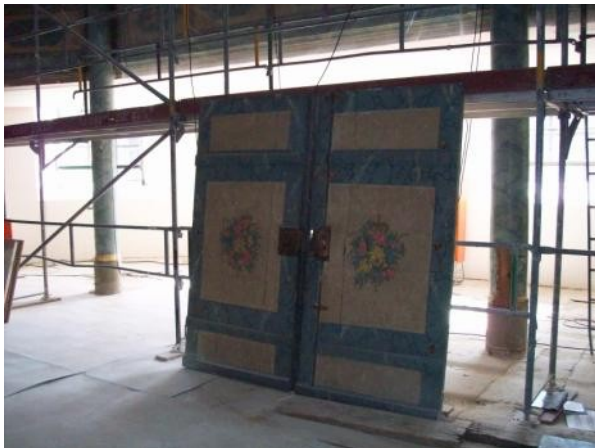
Hier stehen die ausgebauten Südtüren in der Kirche. Eigentlich sollten sie nur ausgebessert werden.

Die Beschläge wurden schon abmontiert.  
Aber es ist sehr gut an den Schatten erkennbar, wie sich die ursprüngliche Farbe im Licht verändert hat und wie sie schadhaft wurde.

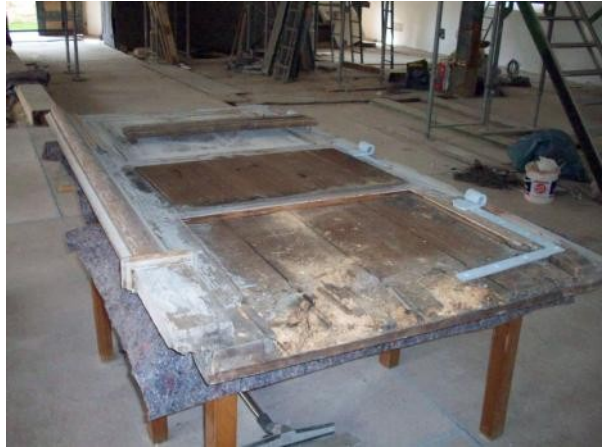
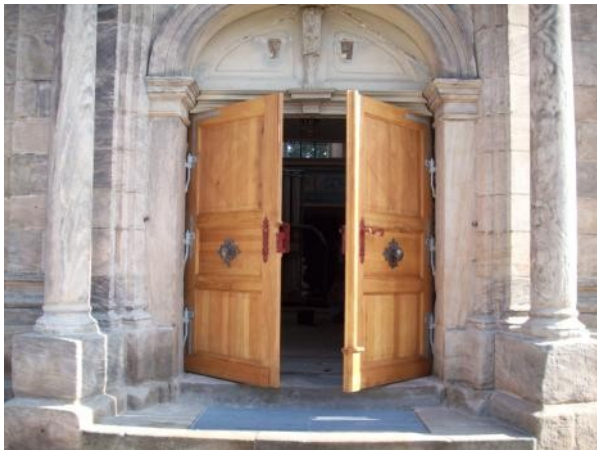
Beim Entfernen der Farbschichten erkannte man, dass diese Tür – im Unterschied zu den Eichentüren in den anderen Toren – aus Fichtenholz gemacht war. Offensichtlich war sie bereits einmal ersetzt worden.

Als die Restauratoren dann allerdings ins Innenleben der Tür vordrangen, stellten sie fest, dass hier alles morsch war. Die starke Hitze, der diese Tür ausgesetzt war, und die Feuchtigkeit hatten das Fichtenholz ruiniert.

Es half alles nichts: Die Schreiner mussten eine neue Türe anfertigen – aus Eichenholz und genau nach den Maßen der alten.

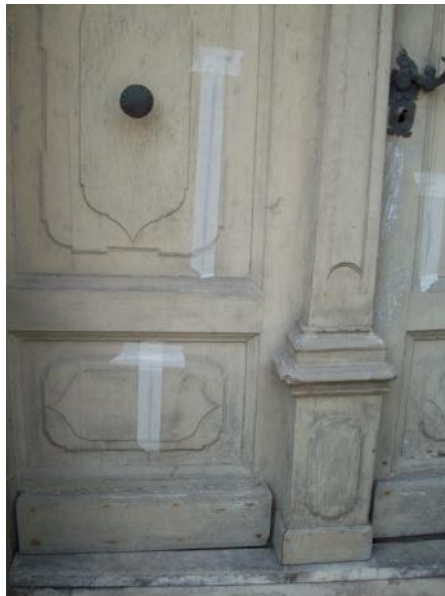
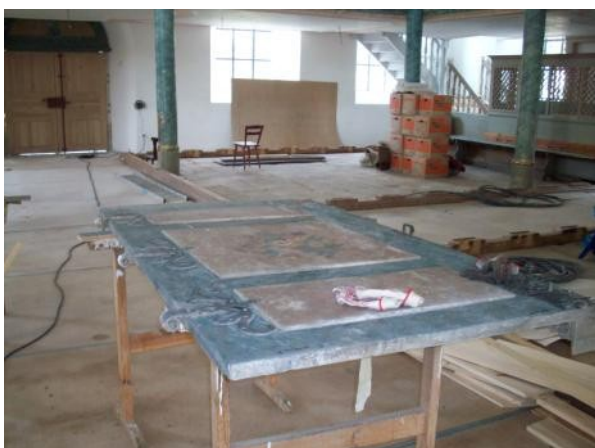
Die anderen Türen waren glücklicherweise in einem besseren Zustand. Hier an der Nordtür genügte es z.B. die vorher verkitteten Risse mit Holz auszufüllen.

Aber auch diese Türen wurden ausgebaut und in der Schreinerwerkstatt überarbeitet. Denn gerade die Nordtüren saßen schief in den Angeln und mussten neu ausgerichtet werden.

Hier ist hinter dem gereinigten, glänzenden Beschlag der Keil zu erkennen, der dabei eingesetzt wurde. In Zukunft sollen die Türen ja dicht schließen!

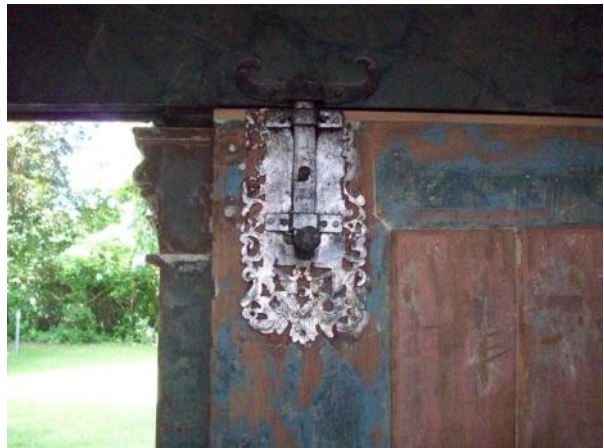
Dieses Schloss ist ein Sicherheitsschloss aus der Barockzeit: Es hat einen Mechanismus, der es beim Zuziehen einrasten lässt. Seit 250 Jahren funktioniert er hervorragend.

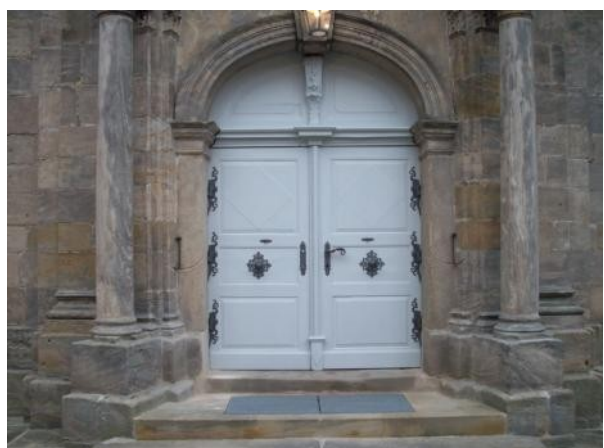
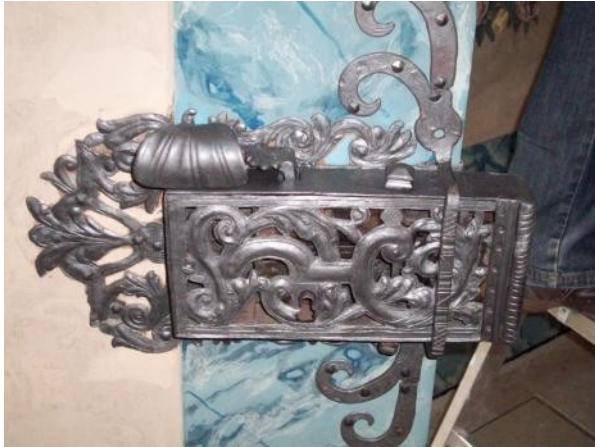
Hier ein fein verzierter Türknauf! Es lohnt sich, diese Einzelteile einmal genau zu betrachten.

Mit allen Verzierungen, Abdeckungen und Sicherheitselementen ist dieses Schloss ein wirkliches Prachtstück! Sorgfältig wurde es gereinigt, entrostet und neu gestrichen.

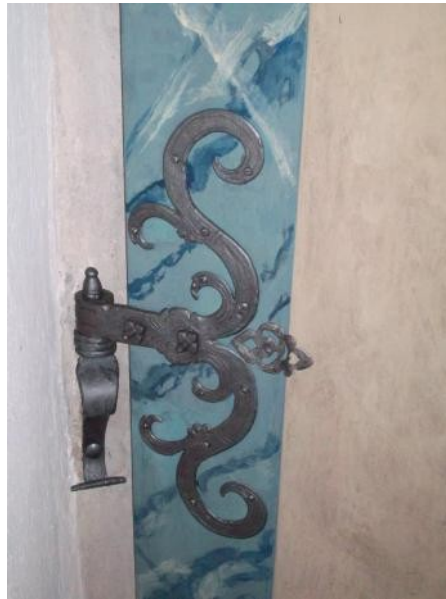
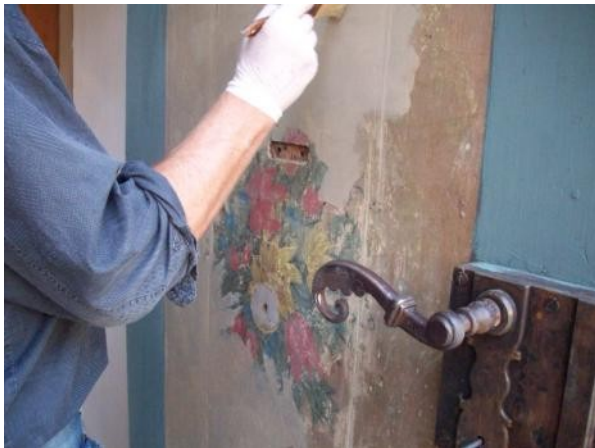
Oder auch diese herrlich geschwungene Türangel! Ein kleines Zierelement im Zwickel darf nicht fehlen – barocke Kunst am Bau!

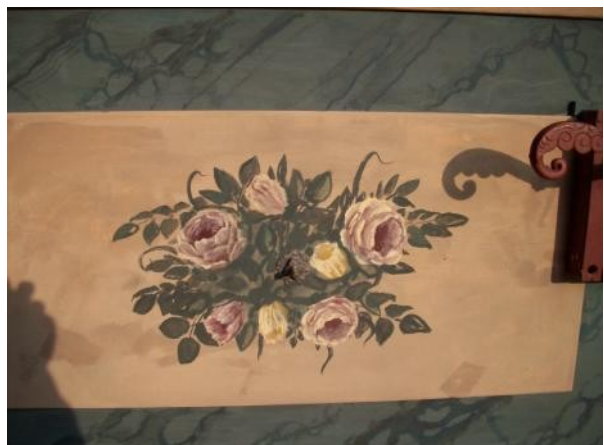
Auch die Türen sollten nun, dem Gestühl entsprechend, neue Blumenbilder erhalten. Denn man hatte feststellen können, dass schon die ursprünglichen Türen mit Blumen verziert waren. Hier übermalt Herr Tesch die Blumen von 1958.

Vom Stil her fügen sich nun auch die Türen in das Gesamtkonzept ein.

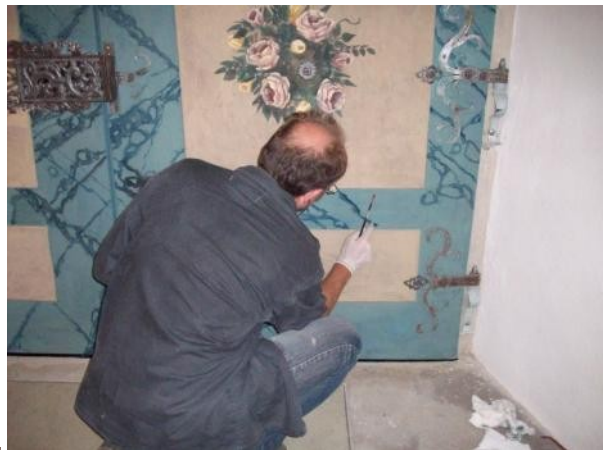
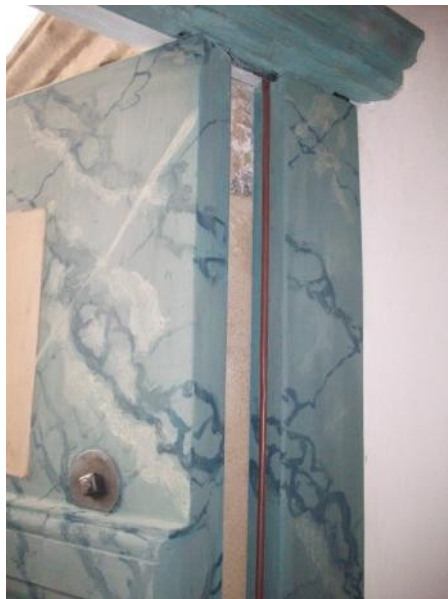
Zuletzt bekommen die blauen Türrahmen noch ihre Marmorierung. Der Restaurator bringt die Marmoradern locker aus dem Handgelenk auf.

Dann werden sie mit dem Finger verwischt, um fließende Übergänge zu erzielen. Später kommen noch die hellen Maserungen dazu.

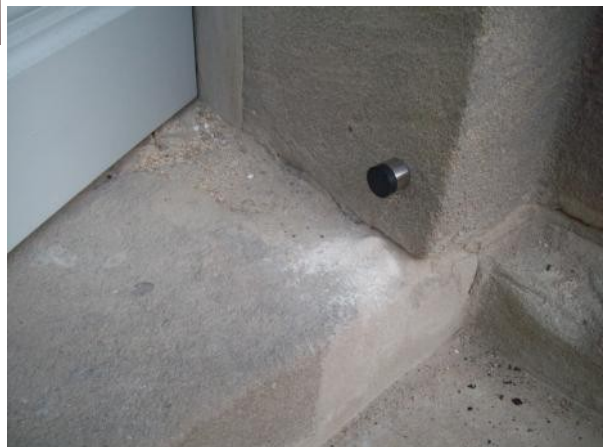
Zum Schluss waren noch einmal die Schreiner an der Reihe: An allen Seiten der Türen wurden Dichtungselemente angebracht, oben und unten auch Bürsten, um in Zukunft die kalte Zugluft zu verhindern.

Und zuletzt gab es dann noch ganz moderne Türstopper, um ein Anschlagen der Türen am Sandstein zu verhindern. Aber wer in unserer Kirche zu den Toren nur hinein und herausgeht, der übersieht leicht, dass es sich dabei um wirkliche Kunstwerke handelt!

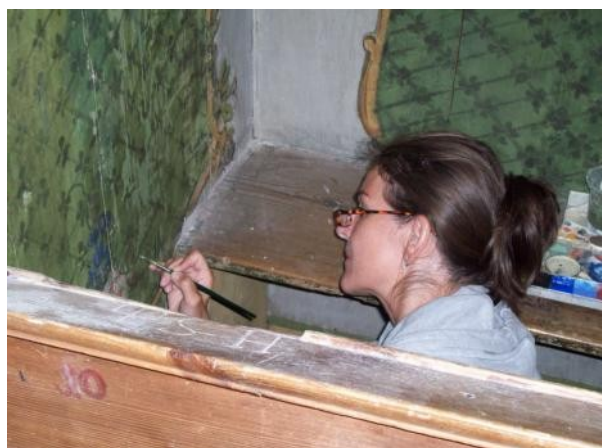
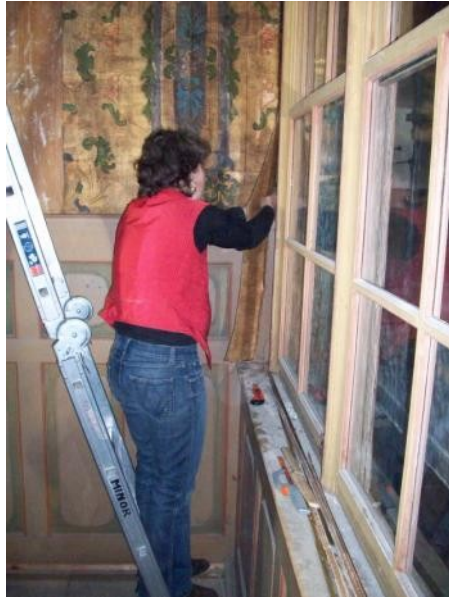
Hier ging es nur darum, vorhandene Schäden zu retuschieren, um den originalen Eindruck zu erhalten.

Mit dem feinen Pinsel bessert hier die Restauratorin die Fehlstellen aus.

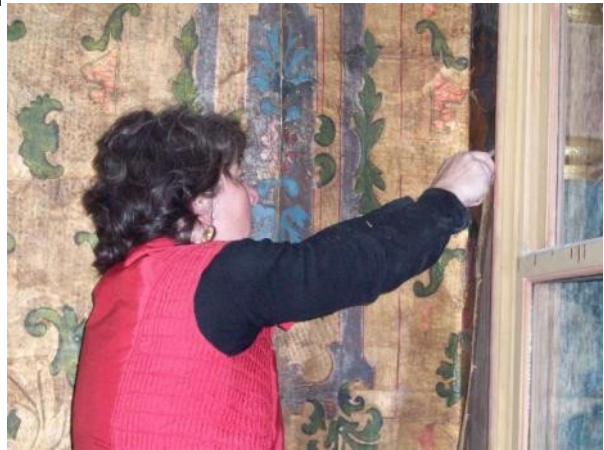
Als Minister und Vertraute des Markgrafen gönnten sie sich fürstlichen Luxus: Tapeten aus Leder, vergoldet, versilbert, bemalt und mit feiner Prägung versehen. Solche Tapeten finden sich noch vereinzelt in diversen Schlössern. Neudrossenfeld ist dagegen die einzige Kirche mit einem solchen Schatz, den die Restauratorin hier vorsichtig ausbaut.

Denn es ist einfacher, die kostbaren Teile in der Werkstatt zu reinigen und für die Zukunft zu konservieren.

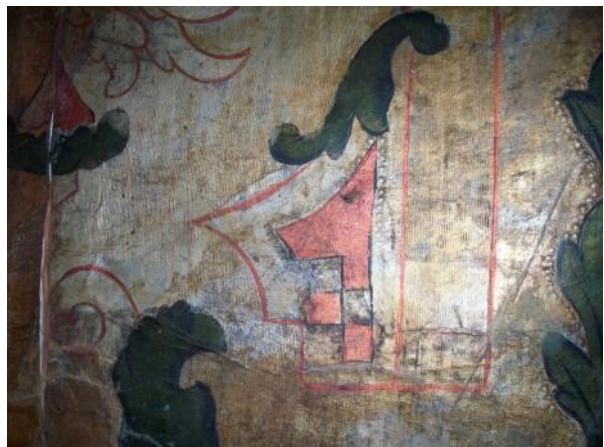
Hier sind sie schon wieder zurückgekehrt und an Ort und Stelle befestigt. Silber, Gold und Farben haben wieder ihre ursprüngliche Strahlkraft gewonnen.

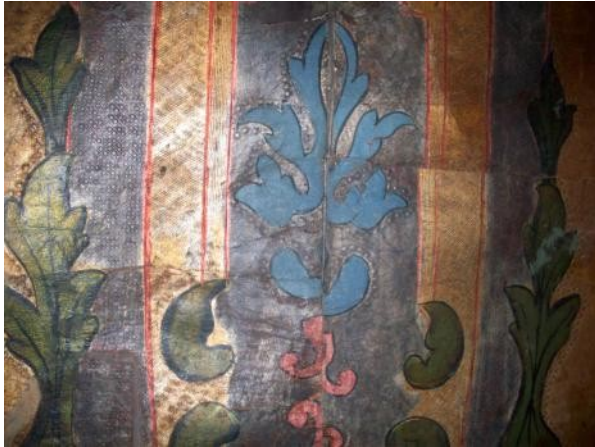
Auf diesem Foto sind recht gut die verschiedenen Arten der Prägung im Leder zu erkennen. Aber man sieht auch, dass die Tapete zusammengestückelt ist. Offensichtlich ist sie nicht mehr vollständig.

Bereits im Jahr 1904 beklagt ein Pfarrer, dass diebische Hände und spielende Kinder Teile der Tapete zerstört hätten. Bei der damaligen Renovierung setzte man deshalb die vorhandenen Stücke zusammen. Die Schnitte sind hier gut zu erkennen.

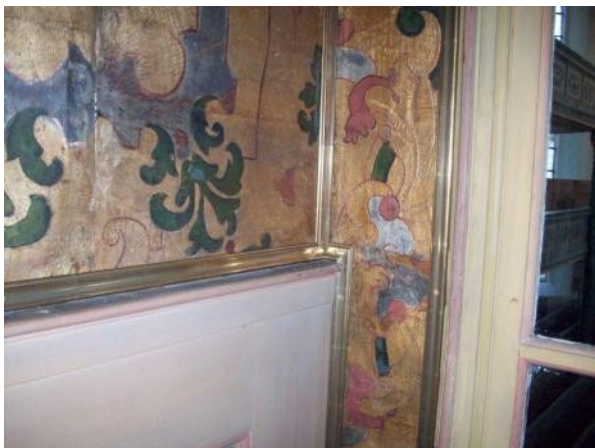
Den unteren Bereich der Loge verkleidete man mit einer Holztäfelung. Aber ursprünglich muss die Ledertapete bis zum Boden gereicht haben.

In den Ecken sieht man, wie mühsam es für Schreiner und Restauratoren war, die vergoldete Randleiste sauber anzubringen.

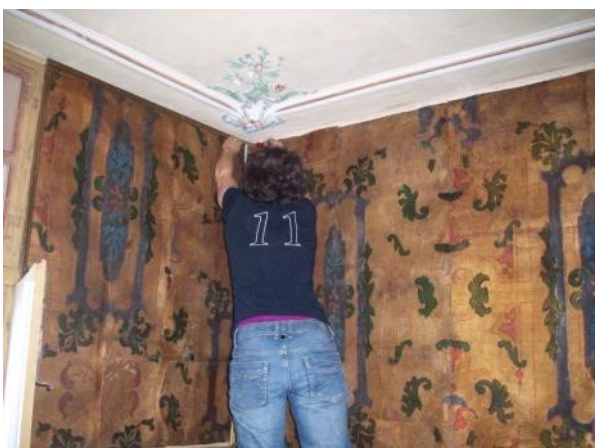
An der oberen Kante wird deutlich, dass die Randleiste eine gewisse Breite haben muss, um die Tapeten sauber abzuschließen.

Leichte Wellen in der Tapetenfläche, wie sie hier zu erkennen sind, lassen sich bei Leder allerdings nicht vermeiden. Wenn es seine Form gefunden hat, wird es sie immer wieder einnehmen.

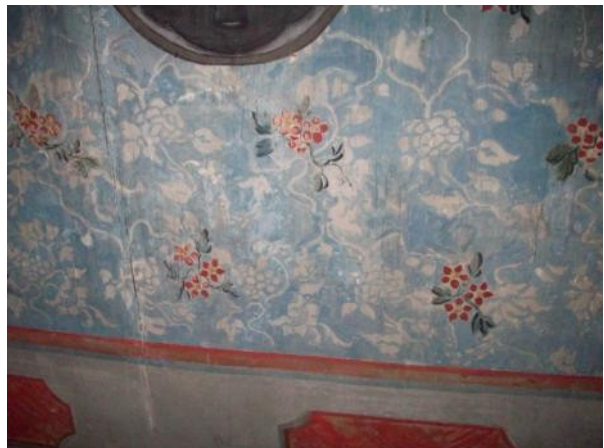
Geringere Schwierigkeiten bereitete die originale Wandmalerei: Sie imitiert eine Blumentapete und musste nur ausgebessert werden.

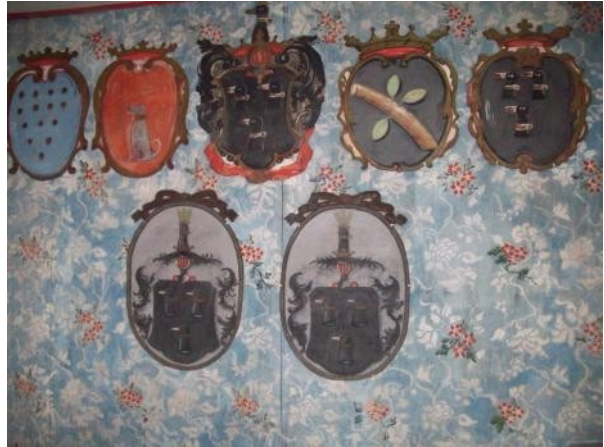
Aber die Besonderheit dieser Loge sind die verschiedenen Wappenschilde aus Pappe.

Auch diese Wappen wurden gereinigt und konserviert, so dass sie die nächsten Jahrzehnte hoffentlich gut überstehen. Hier hat sich die Restauratorin, Frau Weik, zu ihrem Werk gestellt.

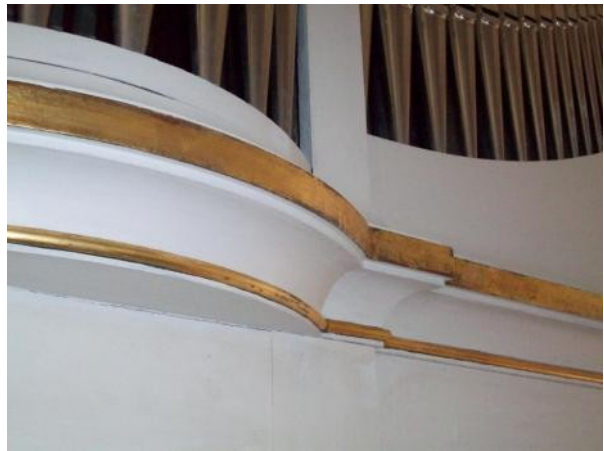
Auf der zweiten Empore thront majestätisch unsere historische Orgel aus der Mitte des 19. Jahrhunderts. Obwohl sie während der Bauphase verhüllt war, ließ sich eine Grundreinigung nicht vermeiden.

Von außen war sie neu bemalt worden, die Vergoldungen wurden ausgebessert.

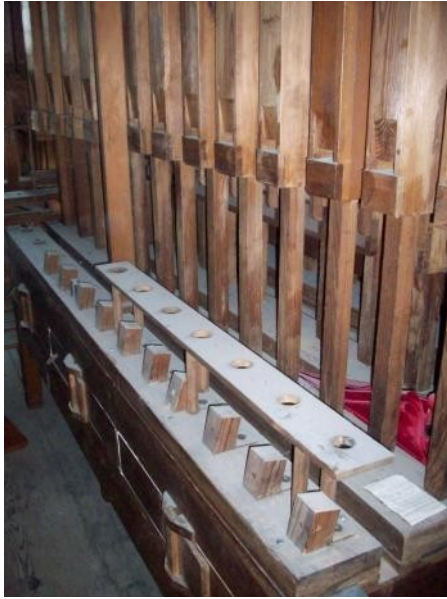
Feinster Staub hatte trotz aller Schutzmaßnahmen seinen Weg in die Orgel gefunden. So mussten die meisten Pfeifen ausgebaut und in der Werkstatt gereinigt werden.

Die vielen mechanischen Züge, mittels derer die Tasten die entsprechenden Pfeifen betätigen, wurden vor Ort gesäubert und gängig gemacht.

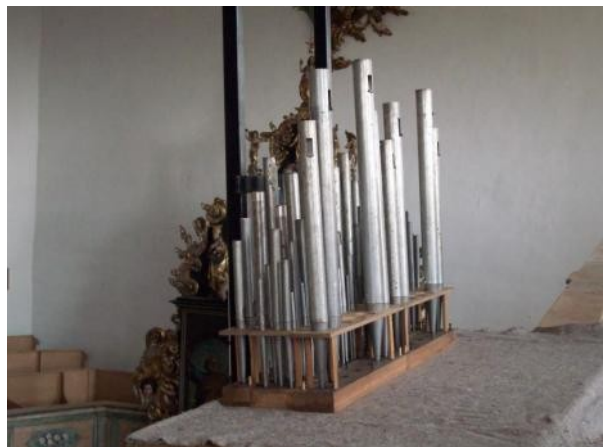
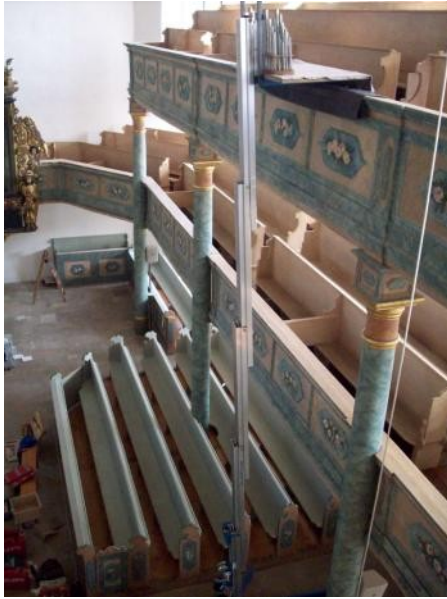
Die gereinigten Orgelpfeifen warten hier darauf, wieder eingebaut zu werden.

Vorher hatten sie schon eine abenteuerliche Reise durch die Luft zu absolvieren: Ein Aufzug beförderte sie zur 2. Empore!

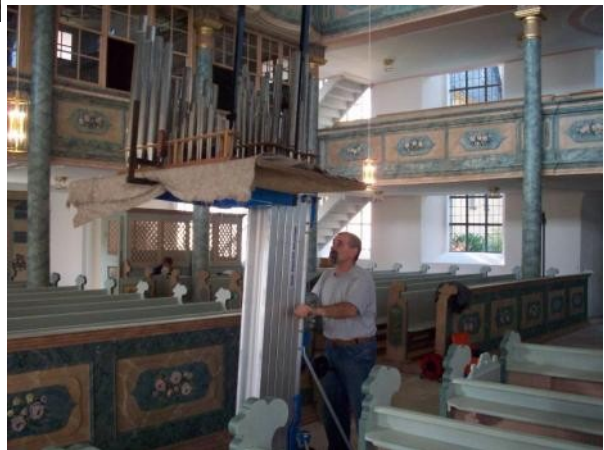
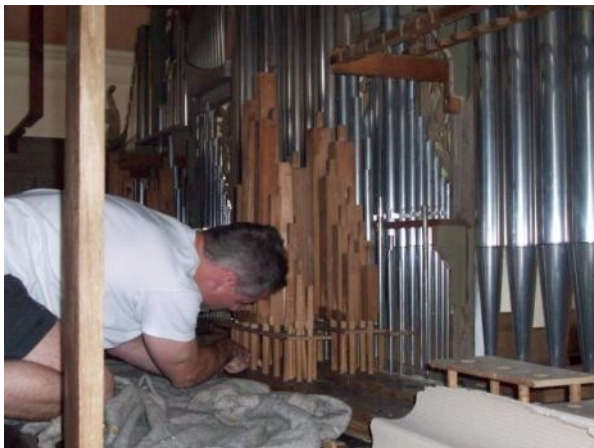
Hier ist die ganz Konstruktion im Blick.

Im Handbetrieb geht es aufwärts! Aber besser fleißig kurbeln, als alle Pfeifen nach oben zu tragen und dabei möglicherweise zu beschädigen.

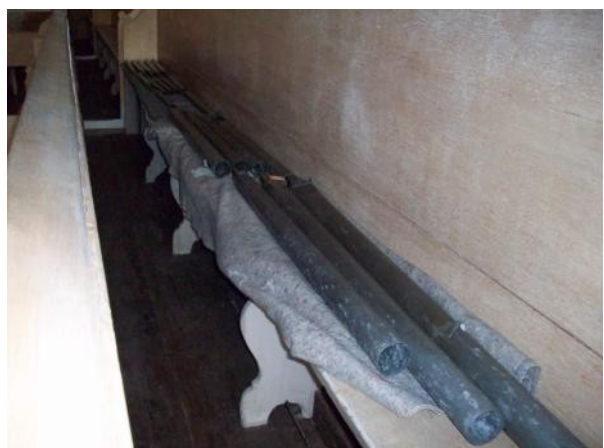
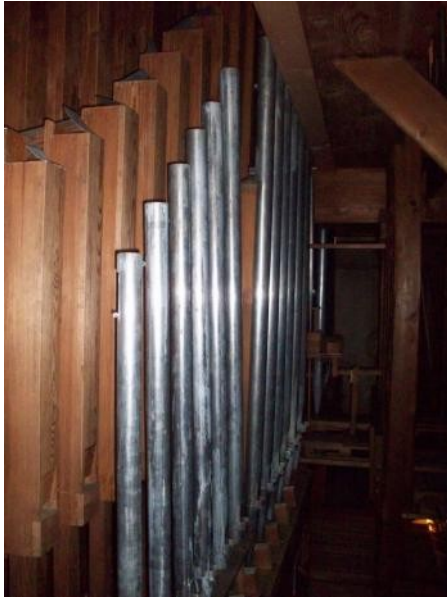
Ganz exakt müssen die Orgelpfeifen an die richtige Position gesetzt werden. Denn der vom Motor erzeugte Wind soll nicht an den Seiten entweichen.

Über 1500 Pfeifen hat unsere Orgel. Jede einzelne muss nicht nur gereinigt und wieder eingebaut werden, sondern braucht auch noch eine genaue Stimmung. Sonst kann nur schräge Musik erklingen.

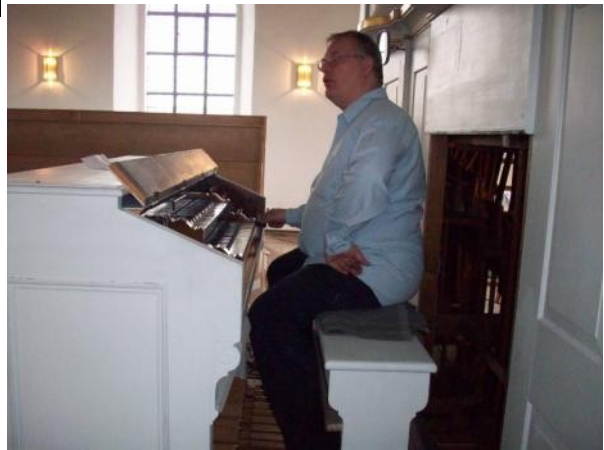
Die Pfeifen können aus Holz oder Metall bestehen. Je nachdem haben sie dann eine andere Klangfarbe. Man spricht dann von unterschiedlichen Registern, die hier nebeneinander stehen.

Und wie klingt nun das Ganze? Der Orgelbauer macht sich an die Stimm- und Intonationsarbeit, die einen perfekten Zusammenklang aller Register erzielen soll.

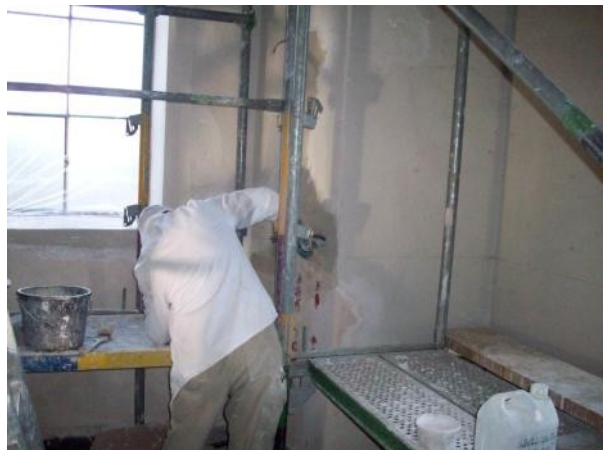
In den Wänden hatten die Elektriker neue Leitungen verlegt. Sie waren ebenso zu streichen wie die Decke.

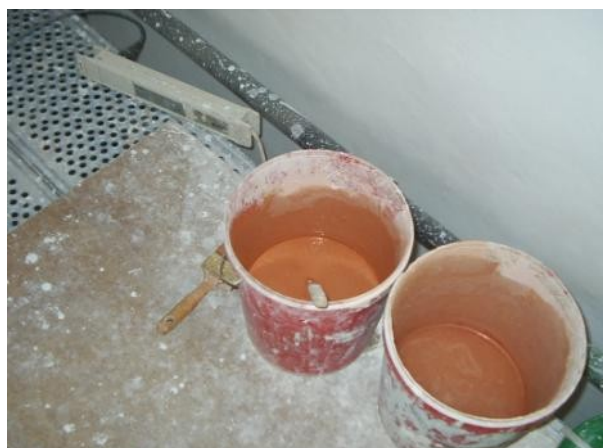
So wurde auch die Sakristei komplett eingerüstet.

Ähnlich wie an der Kirchendecke sollte auch hier der Kontrast zwischen Altweiß und Rosa eine festliche Wirkung erzielen.

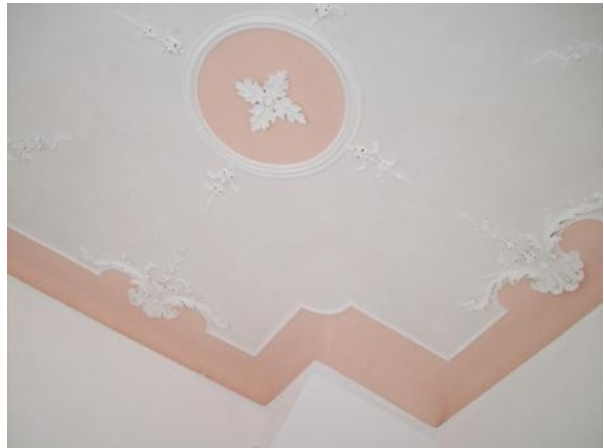
Denn auch die Sakristei verfügt über eine mit Stuck verzierte Decke. Gestaltet hat sie ebenfalls der Bayreuther Hofstuckateur Giovanni Pedrozzi. Hier ist bereits die Grundierung aufgetragen.

Und so sieht die Decke fertig gemalt aus. Der weiße Stuck kommt durch den zarten Kontrast gut zur Wirkung.

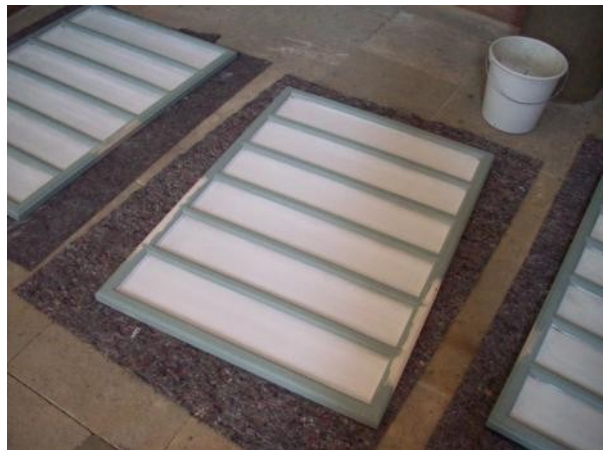
Dazu gehören auch die Anschlagtafeln für die Liednummern. Die Provisorien aus Plastik auf der Empore sollten nun endlich ersetzt werden.

Neue und alte Tafeln werden auch farblich an den Rest der Kirche angepasst. Die hier noch nicht angemalten Stellen braucht man, um die Tafeln zu befestigen.

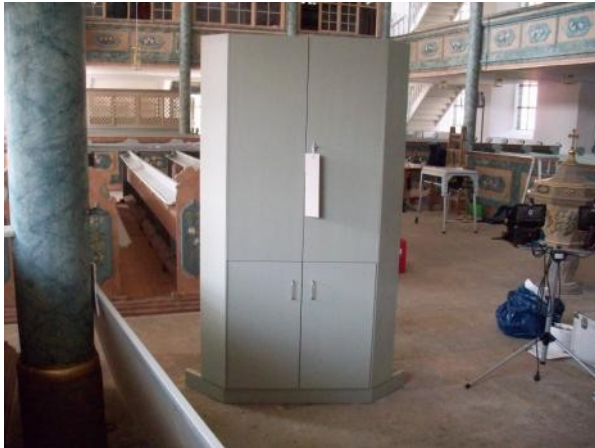
Aber in der Sakristei war noch kein Platz. Hier wurde erst noch ein neuer Schrank für die Paramente und anderes eingebaut.

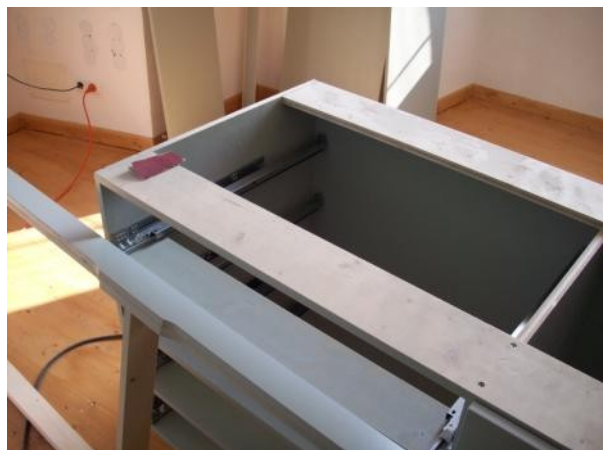
Jetzt fehlt nur noch eine Schublade und die Abdeckplatte.

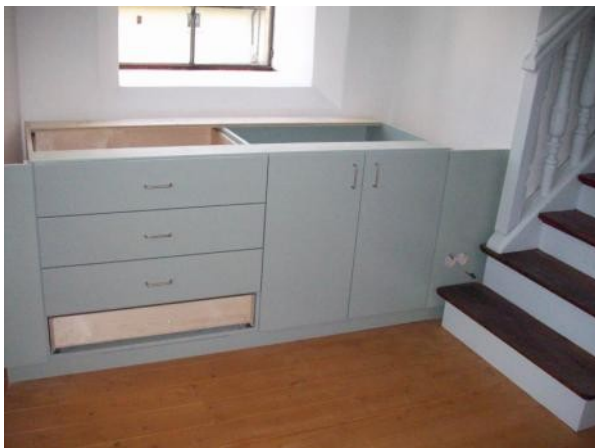
Dazu noch ein neuer Tisch und ein Besenschrank! So gibt es genügend Stauraum für alles, was man in der Kirche eben so braucht.

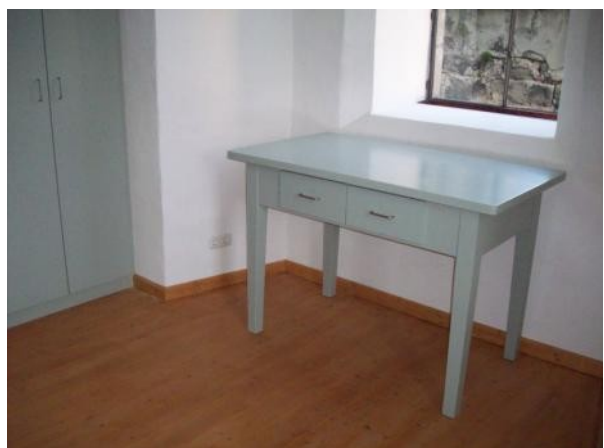
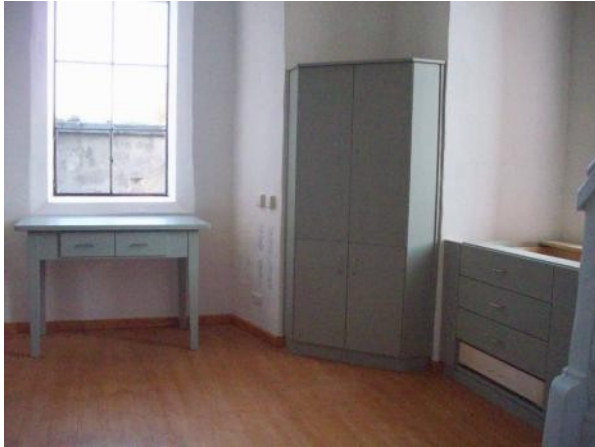
Jetzt steht auch der Eckschrank wieder an seinem Platz. Gefertigt hat all diese schönen und zweckmäßigen Einrichtungsgegenstände für unsere Kirche die Schreinerei Wölfel aus Kleinhül in der fränkischen Schweiz.
