## Unsere Kirche wird neu verkabelt!

## Sind unsere Emporen wirklich tragfähig?

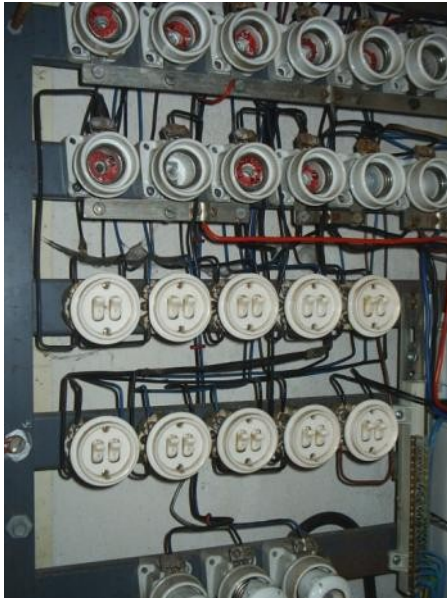
Ein Blick auf die alte Beleuchtungssteuerung zeigt: Die Elektroanlage ist völlig veraltet! Seit 1958, der letzten Renovierung, hat sich in diesem Bereich so viel getan, dass hier eine grundlegende Erneuerung unumgänglich ist.

Die Zeit der alten Schraubsicherungen ist nun auch für unsere Kirche endgültig vorbei. Die alte Elektroanlage wird vollständig entfernt.

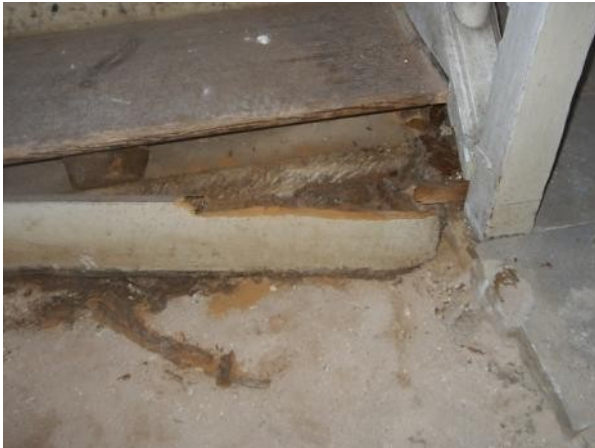
Als an den Treppen die ersten Bretter vorsichtig gelöst wurden, fand man einen alten Bekannten: Hausschwamm! Balken und auch die angrenzende Wand war befallen.

Da auch noch der Holzwurm in diesem Bereich aktiv war, hieß die Entscheidung natürlich: Ausbauen und entsorgen der unteren Treppen rechts und links.

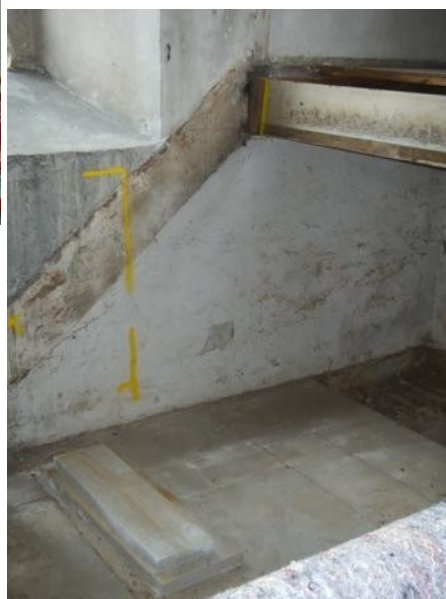
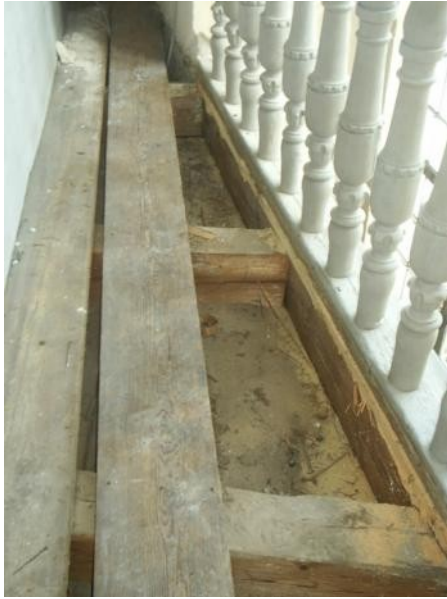
So wurden im nächsten Arbeitsschritt von den Schreibern die Bodenbretter auf den Emporen so weit entfernt, dass die Tragebalken untersucht werden konnten. Kritisch sind besonders die Stellen, wo sie im Mauerwerk verankert sind.

Große Erleichterung: Nur einige wenige Balken an der Westseite waren angefault, der Rest aber trocken und in Ordnung!

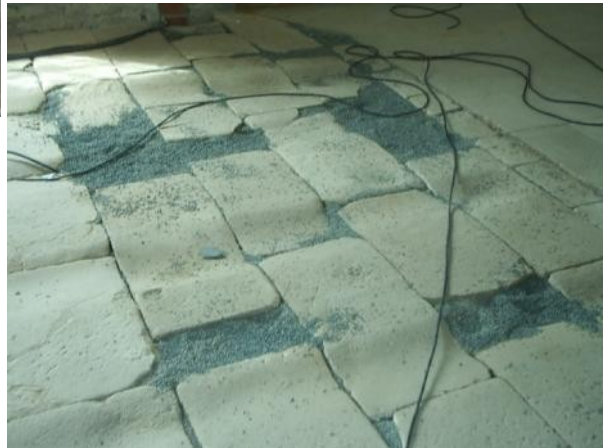
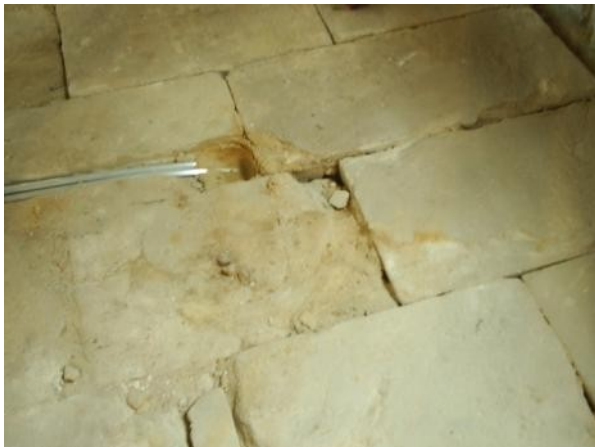
Mancher Stein – gerade im Bereich der Bänke – ging auch zu Bruch und wurde nur provisorisch ersetzt. Dieser Bereich verschwindet später ja wieder unter einer Bretterlage.

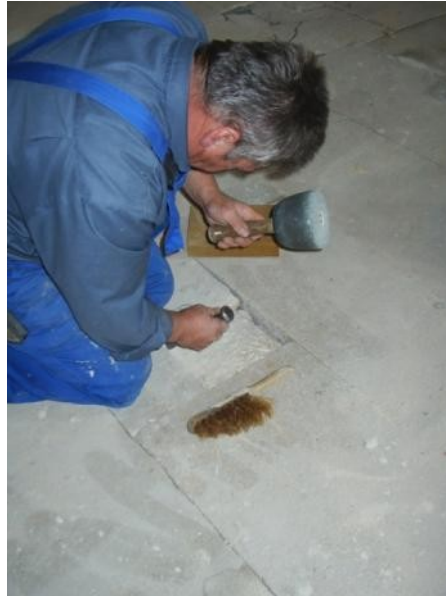
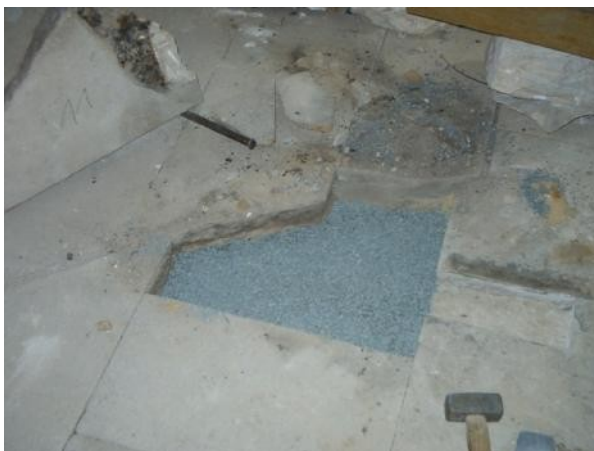
Hier z.B. ist der alte Stein - im Bild links oben – zerbrochen. Ein neuer Sandstein muss genau eingepasst und im Kiesbett verlegt werden.

Passt genau! Dunkel ist der Stein nur deshalb, weil er noch nass ist. Man hat natürlich Sandstein gewählt, der sich farblich möglichst genau an die alten Steine anschließt.

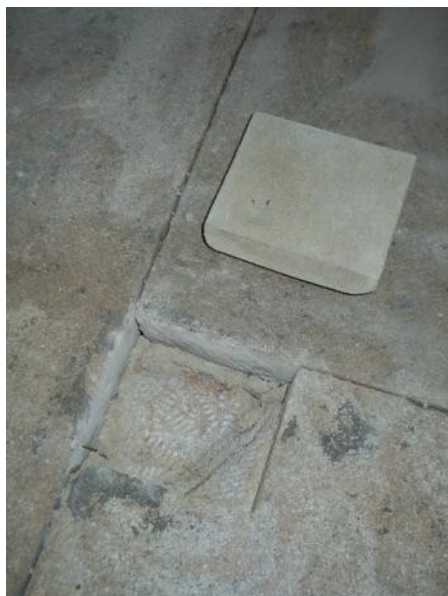
An manchen Stellen hatte man bei der letzten Renovierung schadhafte Ecken nur mit Mörtel ersetzt. Der war beim Herausnehmen und wieder Einsetzen zerbrochen. Diesmal wird mit echtem Sandstein ausgebessert.

Fertig! Auch hier sind glatte Flächen entstanden.

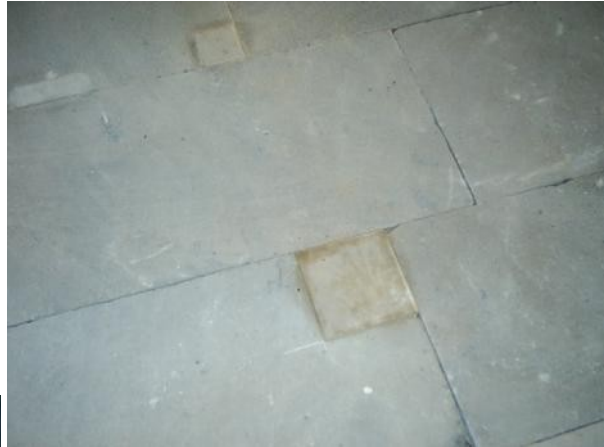
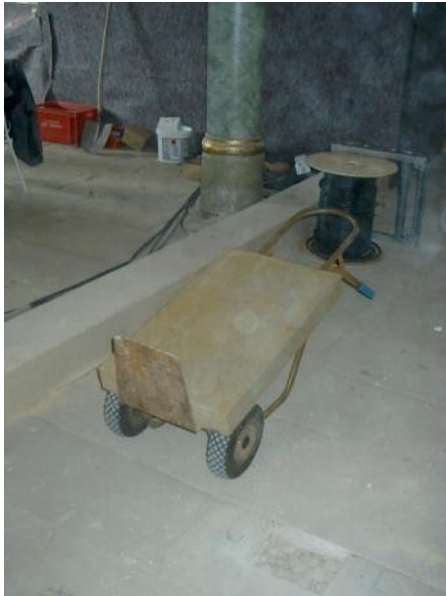
Manchmal muss auch einfach ein ganz neuer Stein versetzt werden. Die Sandsteine in den Hauptgängen wurden wahrscheinlich im Jahre 1904 verlegt und sind im Laufe der Zeit zersprungen.

Zur Kunst der Steinmetzen gehört es, die neuen Platten genau so zu setzen, dass sie keine Stolperfallen werden, sondern sich vom Niveau her exakt einfügen.

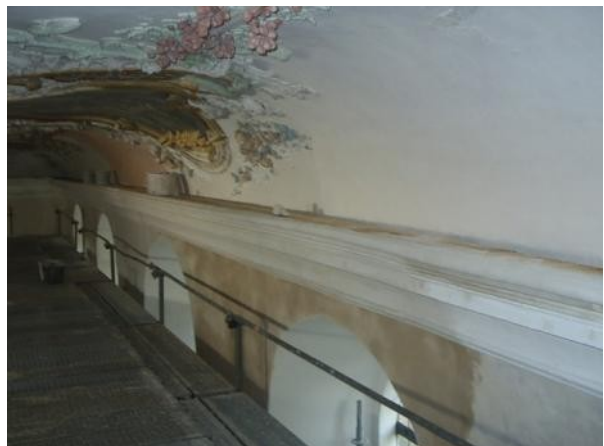
Zuerst musste natürlich das umlaufende Gesims ergänzt werden. Einige Meter waren hier ja auf beiden Seiten vom Hausschwamm befallen. Hier ist die Lücke bereits wieder geschlossen.

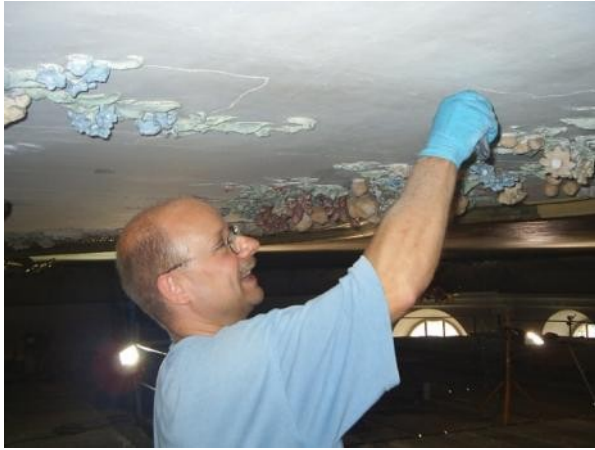
Die Schäden an der kostbaren Stuckdecke unserer Kirche sind aus der Nähe deutlich erkennbar: Risse, die quer durch die Fläche laufen und auch den Stuck beschädigen.

Dann geht es an die Deckenfläche: Die Risse werden in Handarbeit einer nach dem anderen aufgekratzt, damit man sie wieder glatt verfugen kann.

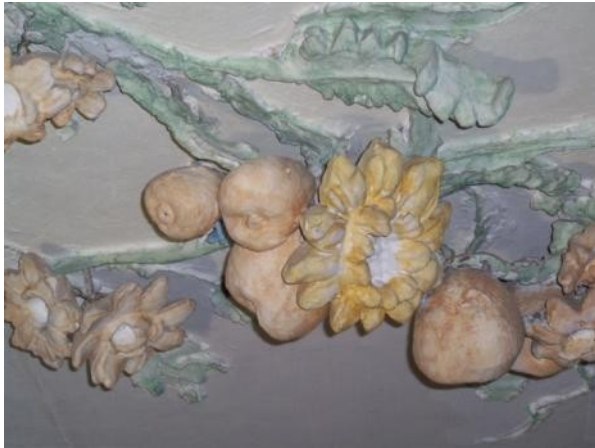
Und auch in den Flächen sind die Risse wieder geschlossen und verfugt. Stuckelemente mit einem roten Punkt, wie die Birne im Bild, brauchen noch eine extra Behandlung. Möglicherweise ist der Draht, an dem sie hängt, nicht mehr stabil.

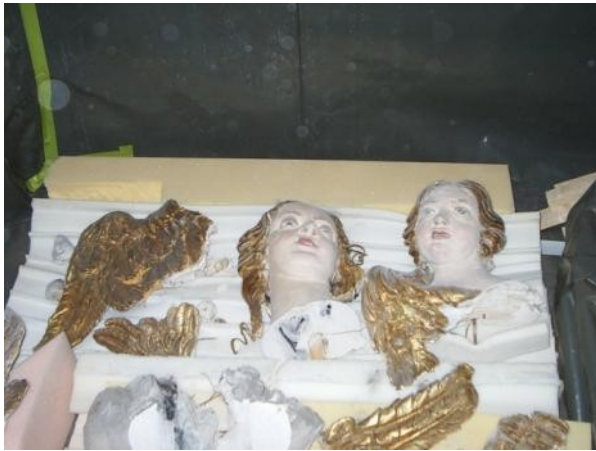
Im Zuge der Schwammsanierung mussten die beiden mittig auf den Seitengesimsen thronenden Engelspaare abmontiert und zerlegt werden. Damals ein sehr trauriger Anblick!

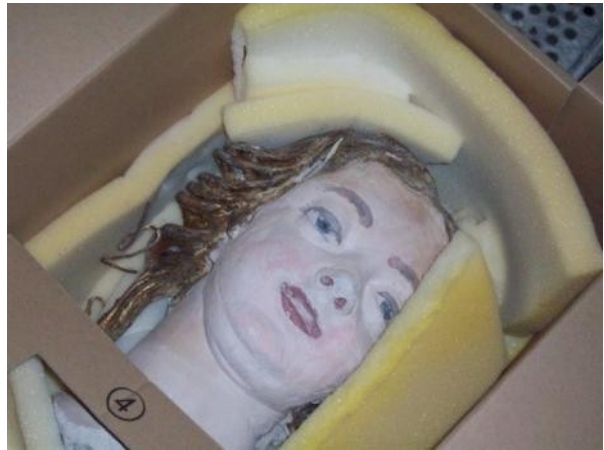
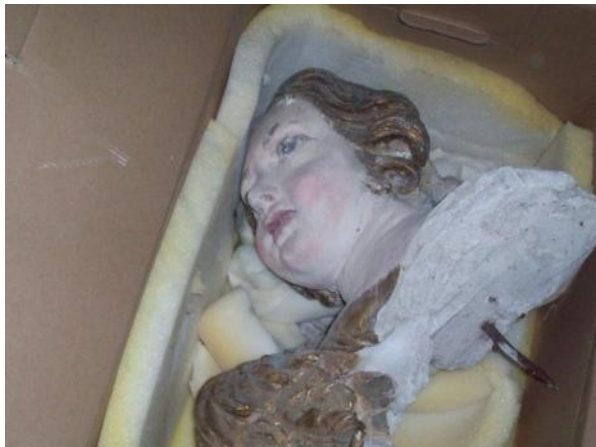
Hier ist deutlich der starke Eisenstift zu sehen, der den Engelspaaren auf dem Gesims Halt gibt. Jede der beiden Skulpturen ist über einen Zentner schwer!

Aber nachdem ja nun das Gesims erneuert ist, kann auch mit der Wiederherstellung der Engel begonnen werden. Allein dieses Stück vom Flügel wiegt etwa 10 kg.

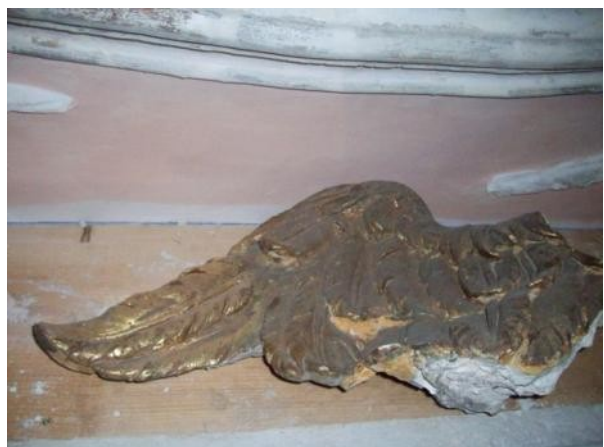
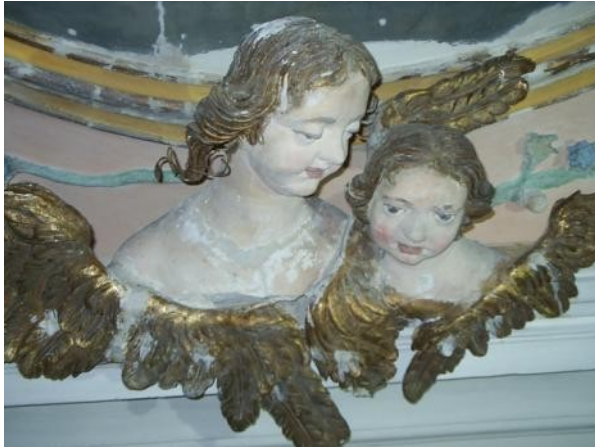
Offensichtlich ist das Puzzle gar nicht so schwierig: Dieses Paar ist schon wieder zusammengefügt. Deutlich erkennbar sind hier allerdings die Nahtstellen als „Narben“ an Hals und Flügeln.

Und hier das Engelspaar von der Südseite, ebenfalls mit „Narben“.

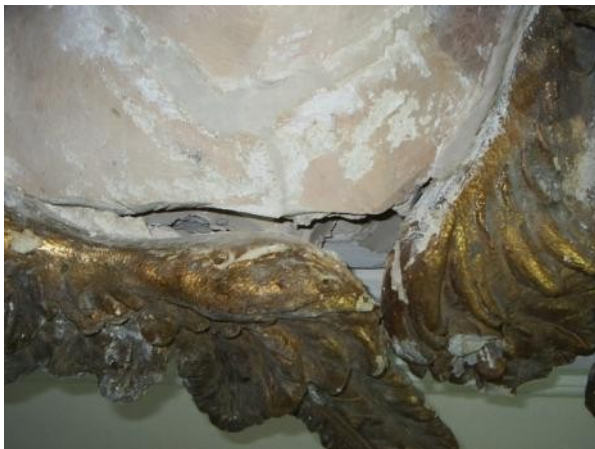
Die Nahaufnahme zeigt, dass im Brustbereich auch noch ein ganzes Stück fehlt.

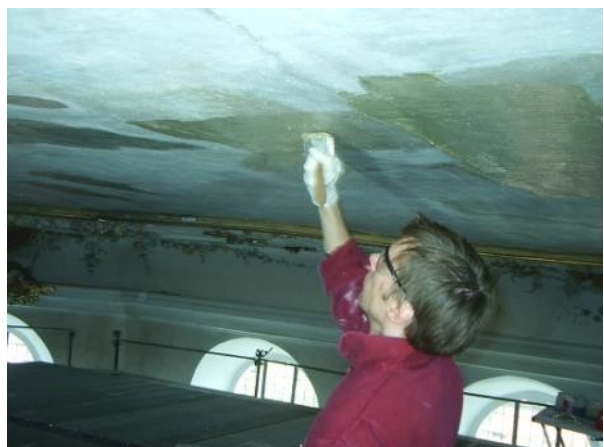
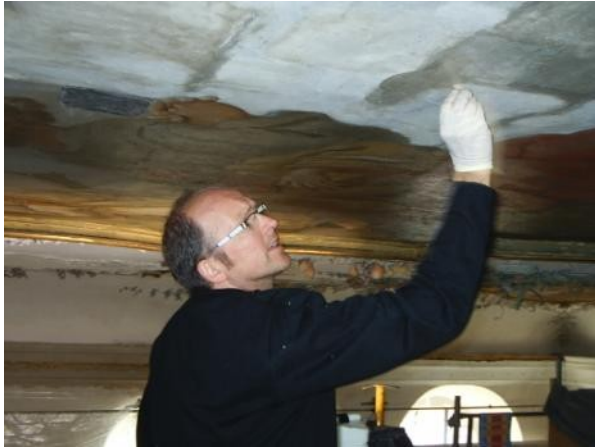
Außerdem hatten starke Risse – verursacht durch Bewegungen der Deckenschalung – die Malerei beeinträchtigt. Es handelt sich dabei um Ölmalerei auf der mehr oder weniger glatten Putzfläche.

Die Restaurierungsarbeiten begannen nun damit, dass die dunkelgraue Farbschicht entfernt wurde, mit der der Himmel 1958 zugemalt wurde. Dazu streicht der Restaurator hier einen Teil des Himmels mit einem speziellen Gel ein.

Anschließend wird die gelöste Farbe sorgfältig abgewischt. Dabei muss genau darauf geachtet werden, dass die Chemikalien nicht zu lange einwirken. Man will ja nicht die originale Farbschicht mit ablösen.

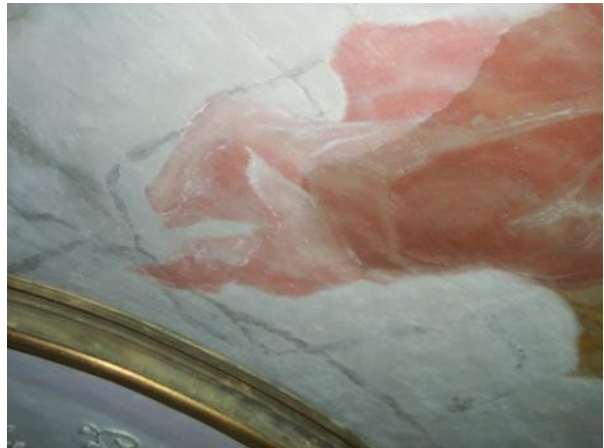
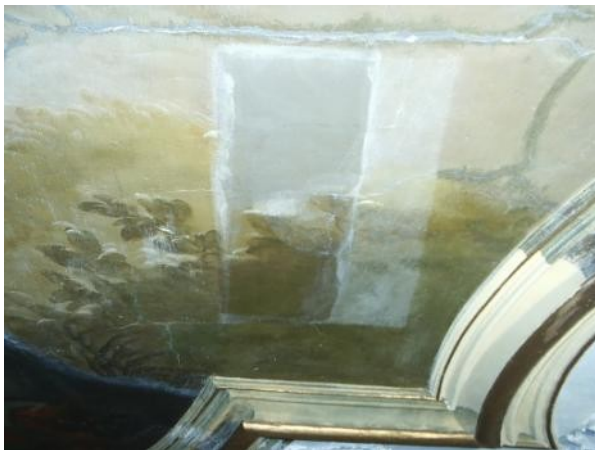
Hier stehen die ungereinigte und die freigelegte Schicht direkt nebeneinander. Um die Plastizität des Gemäldes zur Geltung zu bringen, ist abschließend ein Firniss geplant, der das Bild auch schützen soll.

Bei diesen Freilegungsarbeiten kommt allerdings nicht nur ein deutlich hellerer Himmel zum Vorschein, sondern auch alte Verkittungen von Rissen.

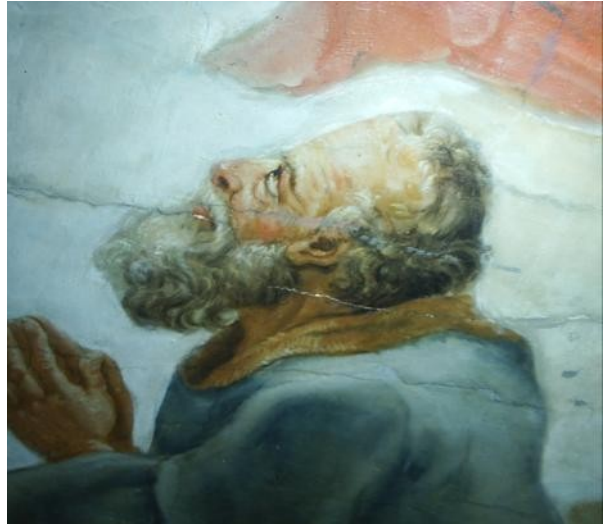
Der gereinigte Apostel ist nicht nur etwas blasser. Er hat auch einen völlig anderen Haaransatz. Auch das Nasenloch ist anders geformt – um nur zwei besonders auffällige Details zu benennen.
